**Expediente: 15/2025**

SOLICITUD DE APEO DE ARBOLADO (AP-1364-2024) PARTE 1ª  
MOTIVO: INCOMPATIBILIDAD CON OBRA

Código: AP-1364-2024

Ubicación: Parque el Torrejón

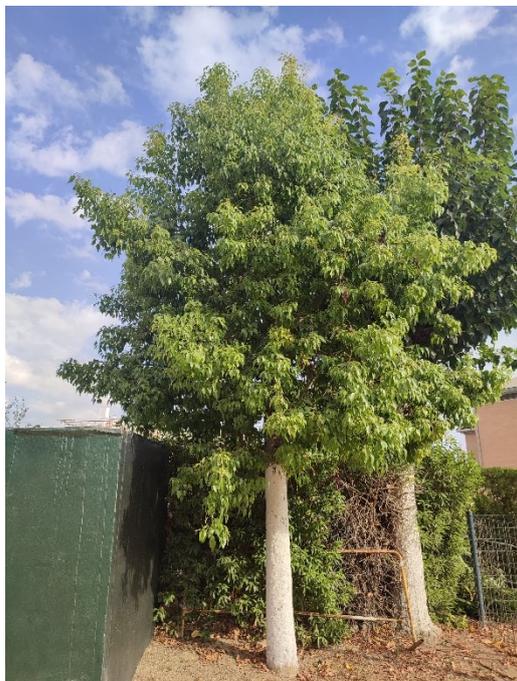
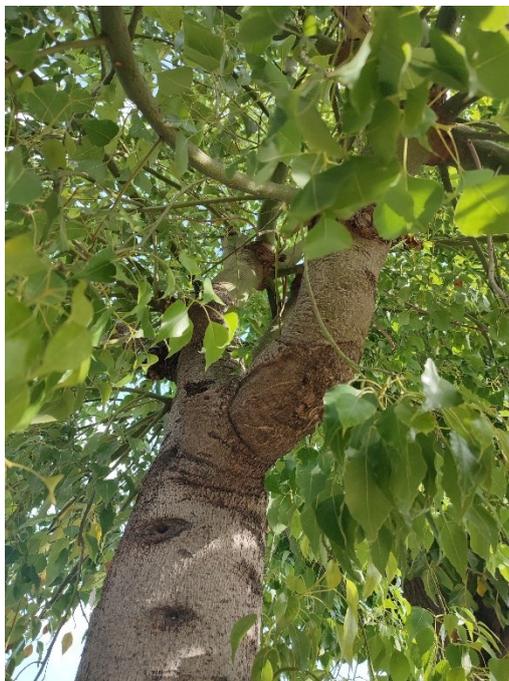
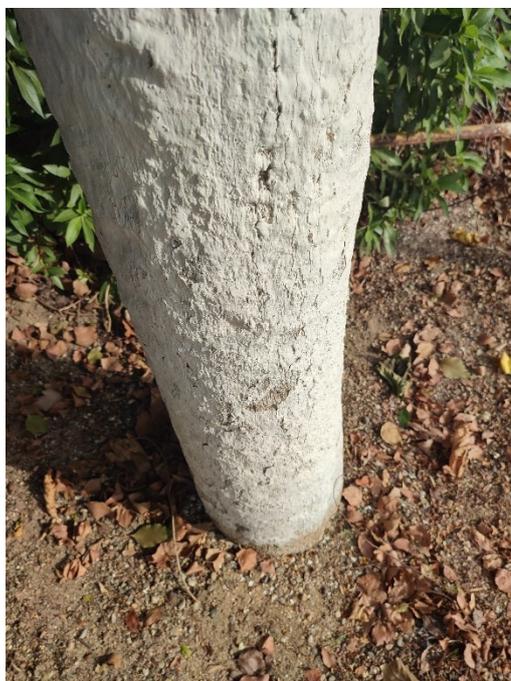
**12. FOTOGRAFÍAS DEL EJEMPLAR:**

7. POSICIÓN: albero
8. LATITUD DE ACERADO(m):
9. LESIONES GRAVES:
  - Ejemplar con cuello enterrado
  - Madera vista en copa por cortes de poda
10. ESTADO GENERAL:

- Ejemplar adulto normal, sin lesiones reseñables y estructura y vitalidad propia de la especie
11. OBSERVACIONES:
  - Interferencia ineludible de la posición arbolada con la obra de construcción de la Línea 3 de Metro de Sevilla, Subtramo II.

- Los daños que pueden generarse a nivel radicular dada la interferencia de la posición con las obras previstas, tienen capacidad de mermar de forma inmediata la estabilidad del ejemplar, incluso su permanencia.

- La edad relativa, tamaño y porte del ejemplar hacen considerar inviable su trasplante.
  - El proyecto constructivo incluye la plantación de nuevos ejemplares, como compensación del total de arbolado afectado en este tramo.

*Imágenes del ejemplar con id 133266*

Puesto que la ejecución del proyecto no es compatible con la posición del ejemplar, que no existen alternativas posibles para preservar el árbol afectado y siendo inviable el trasplante del ejemplar, a causa de su tamaño y porte, se justifica la solicitud de apeo por criterios INCOMPATIBILIDAD CON LA OBRA. Atendiendo a los criterios de renovación/gestión del arbolado del Ayuntamiento de Sevilla, se establecen las medidas compensatorias de restitución de los servicios ecosistémicos que aporta el árbol afectado con nuevas plantaciones.
