Expediente: 3/2025
AP-5-2025
PMR

FICHA DE COMUNICADO DE APEO DE ARBOLADO VIARIO (AP5/25) PARTE 1ª

ID: 110988
Código Apeo: AP5/25
UBICACIÓN: Jerusalén
Árbol: *Styphnolobium japonicum*
MOTIVO DEL APEO: Árbol seco

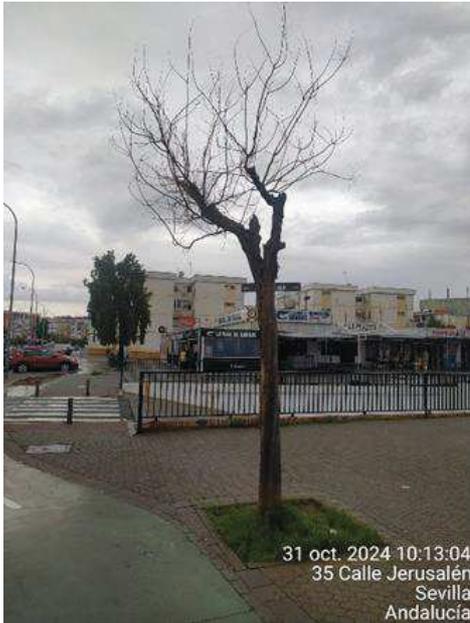
9. FOTOGRAFÍAS:

6. **LESIONES GRAVES:** 100% de la copa seca. Descortezado en tronco y ramas. Tras la muerte del ejemplar, existe una alta probabilidad de rotura de partes y/o vuelco del árbol completo debido al consiguiente debilitamiento mecánico y degradación de los tejidos disfuncionales.

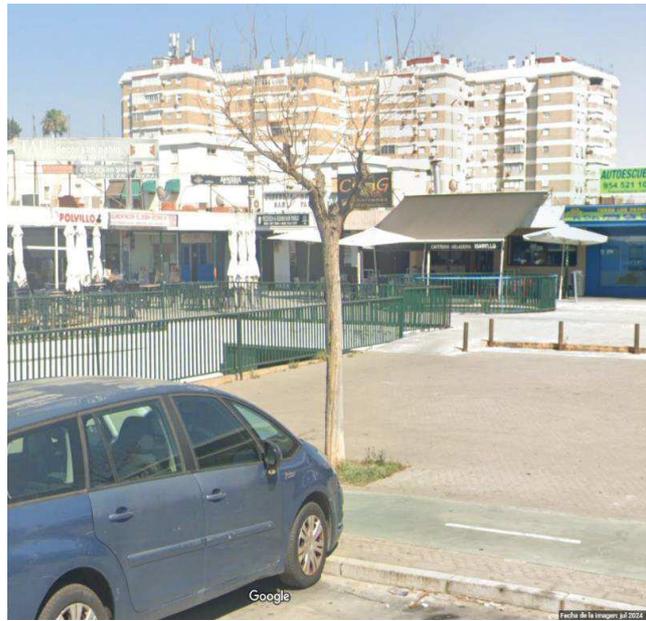
Imagen de Google Street View julio de 2024
