SOLICITUD DE APEO DE ARBOLADO (AP-1265-2024) PARTE 1ª
MOTIVO: INCOMPATIBILIDAD CON OBRA

Código: AP-1265-2024
Ubicación: Glorieta Berrocal

SOLICITUD DE APEO DE ARBOLADO (AP-1265X-2024) PARTE 2ª

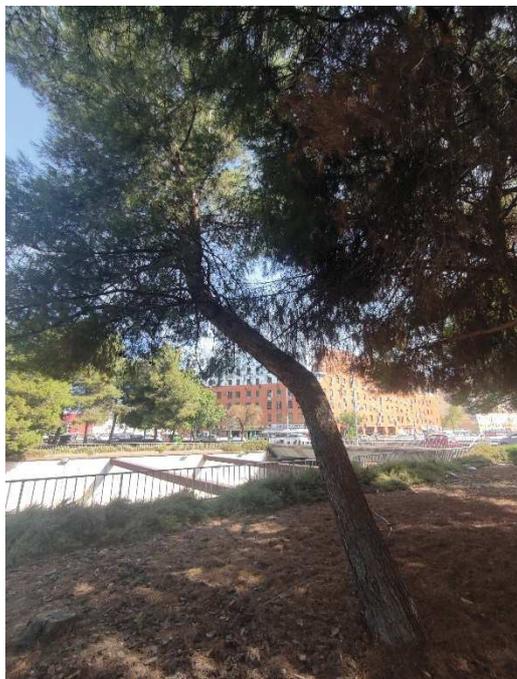
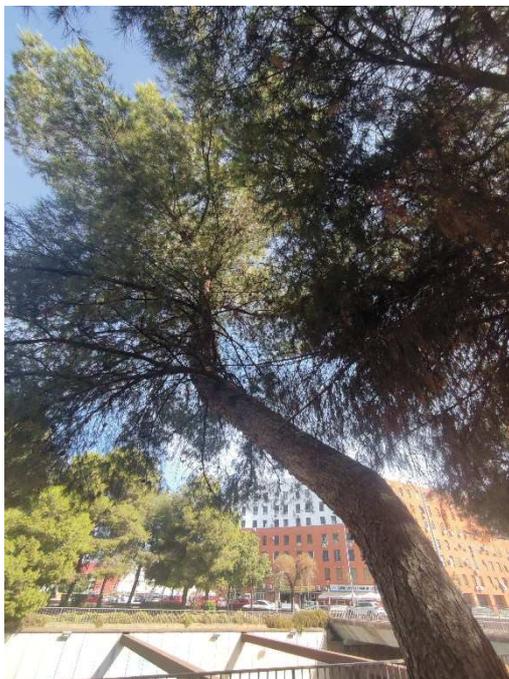
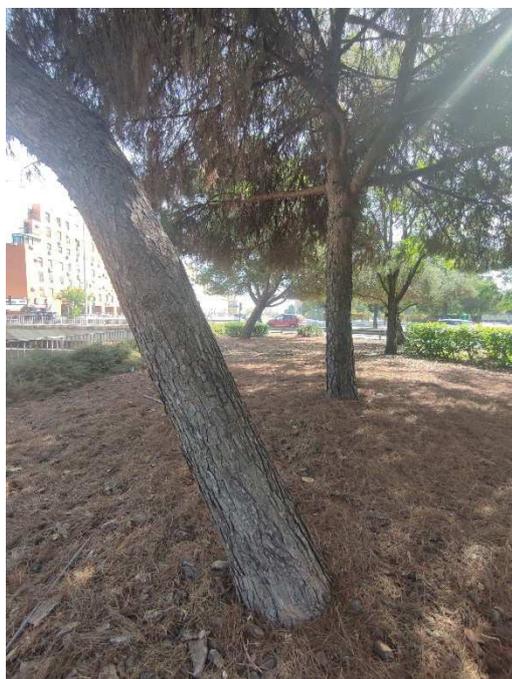
Imágenes del ejemplar con id 44253

8. LATITUD DE ACERADO(m):
9. LESIONES GRAVES:
 - Presenta inclinación de 40 ° en tronco por competencia con los árboles colindantes. Está levemente corregida en copa

- Ligero levantamiento de plato radicular
10. ESTADO GENERAL:
 - Ejemplar adulto alterado con importante inclinación de tronco
11. OBSERVACIONES:
 - Interferencia ineludible de la posición arbolada con la obra de construcción de la Línea 3 de Metro de Sevilla, Subtramo II.

- Los daños que pueden generarse a nivel radicular dada la interferencia de la posición con las obras previstas, tienen capacidad de mermar de forma inmediata la estabilidad del ejemplar, incluso su permanencia.

- Las alteraciones en tronco y copa, tamaño y porte del ejemplar hacen considerar inviable su trasplante.
 - El proyecto constructivo incluye la plantación de nuevos ejemplares, como compensación del total de arbolado afectado en este tramo.

Puesto que la ejecución del proyecto no es compatible con la posición del ejemplar, que no existen alternativas posibles para preservar el árbol afectado y siendo inviable el trasplante del ejemplar, a causa de su inclinación en tronco, tamaño y porte, se justifica la solicitud de apeo por criterios INCOMPATIBILIDAD CON LA OBRA. Atendiendo a los criterios de renovación/gestión del arbolado del Ayuntamiento de Sevilla, se establecen las medidas compensatorias de restitución de los servicios ecosistémicos que aporta el árbol afectado con nuevas plantaciones.
