COMUNICADO DE APEO DE ARBOLADO VIARIO (AP-241-2025) PARTE 1ª
MOTIVO: REPARACIÓN URGENTE AVERÍA ARTERIA Ø1000 FD, 2ª CINTURA, EN C/ESPÁTULA
EMASESA

Código: AP-241-2025

Ubicación: Calle Espátula

COMUNICADO DE APEO DE ARBOLADO VIARIO (AP-241-2025) PARTE 2ª
MOTIVO: REPARACIÓN URGENTE AVERÍA ARTERIA Ø1000 FD, 2ª CINTURA, EN C/ESPÁTULA
EMASESA

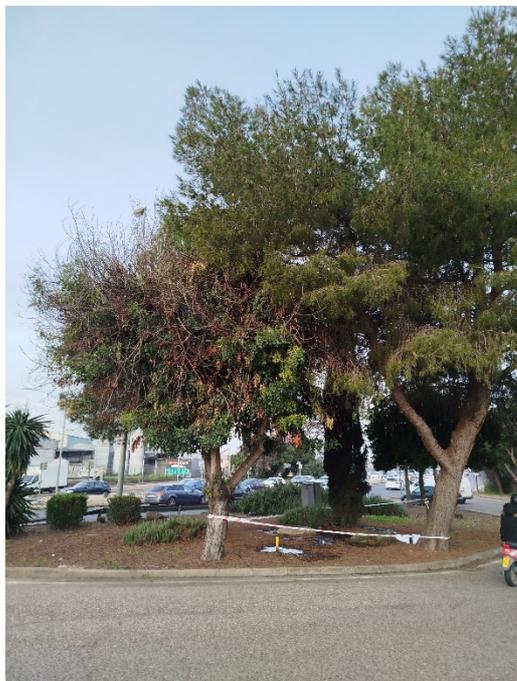
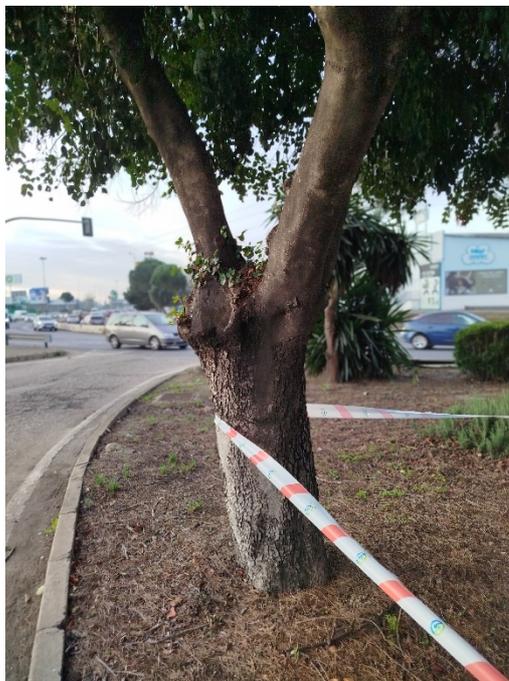
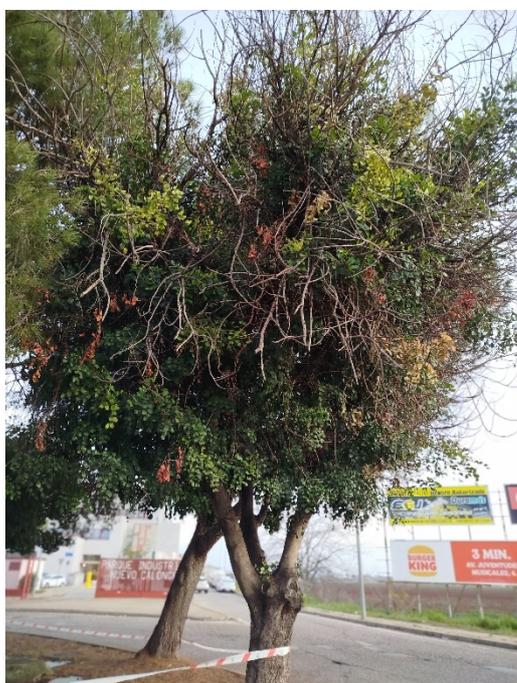
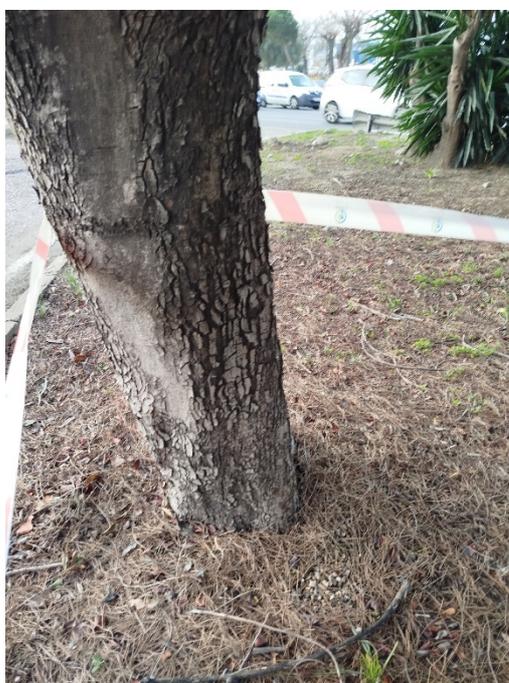
12. FOTOGRAFÍAS DEL EJEMPLAR:

7. POSICIÓN: Terrizo
8. LATITUD DE ACERADO(m): Media luna en rotonda de acceso al Parque Industrial Nuevo Calonge
9. LESIONES GRAVES:
 - Copa desestructurada con numerosas ramas secas de calibre medio

- Madera vista por cortes de poda
 - Cuello enterrado
10. ESTADO GENERAL:
 - Es un ejemplar adulto sin lesiones relevantes, su estado es normal.
11. OBSERVACIONES:

- Interferencia ineludible de la posición arbolada con la obra de reparación urgente de la arteria Ø 1000 FD, 2ª cintura.
 - Los daños que pueden generarse a nivel radicular dada la interferencia de la posición con las obras previstas, tienen capacidad de mermar de forma inmediata la estabilidad del ejemplar, incluso su permanencia.

- La edad relativa, tamaño y porte del ejemplar, sumados al estrés que inevitablemente se provoca durante el trasplante, hacen considerarlo inviable.

Imágenes del ejemplar

Por la presente, se informa que se debe apear vía urgencia un ejemplar de *Ceratonia siliqua*, situado en el distrito Norte, en la rotonda entre la calle Espátula y Ronda Urbana Norte. El motivo del apeo es la reparación urgente de una avería que se ha producido en la artería Ø1000 FD, 2ª cintura, en la rotonda de entrada al PI Nuevo Calonge, que se encuentra bajo el área crítica de anclaje radicular del ejemplar. Puesto que la ejecución de la reparación no es compatible con la posición del ejemplar, que no existen alternativas posibles para preservar el árbol afectado y siendo inviable el trasplante del ejemplar, a causa de su tamaño y desarrollo se comunica la necesidad de apeo urgente, que se realizará el 3 de marzo de 2025.
