COMUNICADO DE APEO DE ARBOLADO VIARIO (AP-242-2025) PARTE 1ª
MOTIVO: REPARACIÓN URGENTE AVERÍA ARTERIA Ø1000 FD, 2ª CINTURA, EN C/ESPÁTULA
EMASESA

Código: AP-242-2025

Ubicación: Calle Espátula

COMUNICADO DE APEO DE ARBOLADO VIARIO (AP-242-2025) PARTE 2ª
MOTIVO: REPARACIÓN URGENTE AVERÍA ARTERIA Ø1000 FD, 2ª CINTURA, EN C/ESPÁTULA
EMASESA

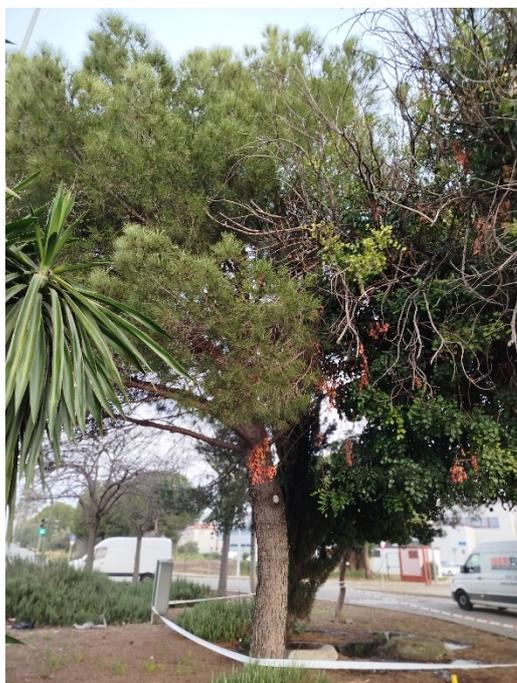
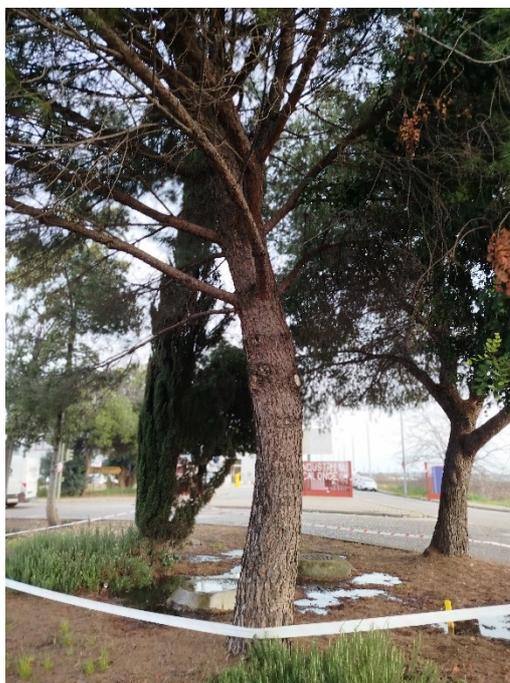
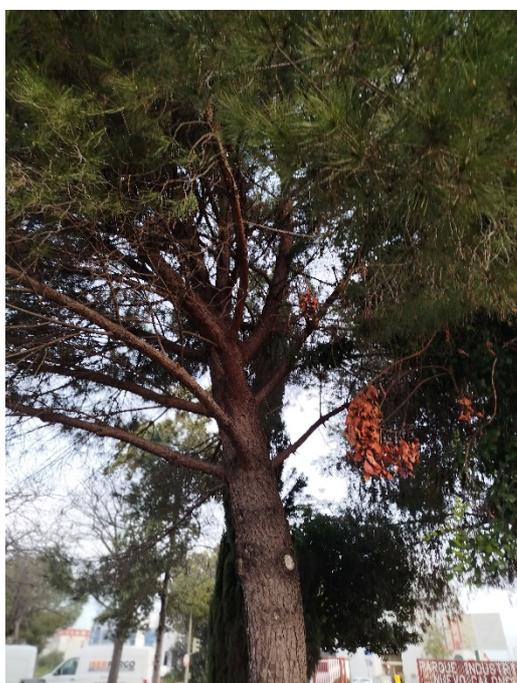
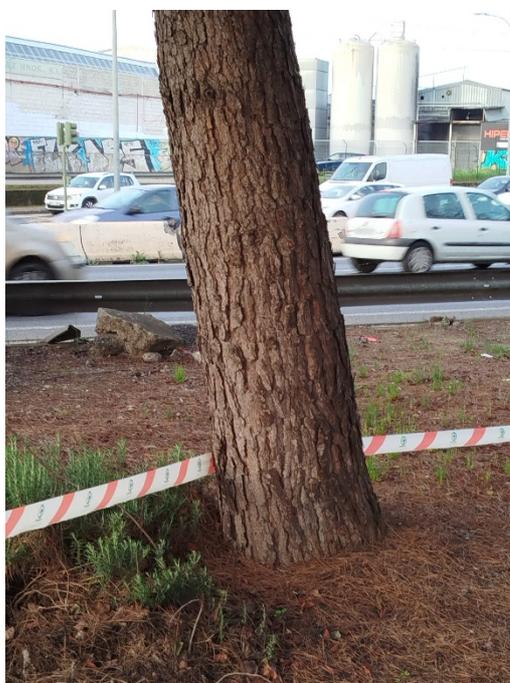
12. FOTOGRAFÍAS DEL EJEMPLAR:

1. FECHA: 24/02/2025
2. SITUACIÓN: Calle Espátula
3. DISTRITO: Norte
4. ESPECIE: *Pinus pinea*, ID: sin id arbomap
5. P.C. (c.m): 153
6. ALTURA (m): 10
7. POSICIÓN: Terrizo

8. LATITUD DE ACERADO(m): Media luna en rotonda de acceso al Parque Industrial Nuevo Calonge
9. LESIONES GRAVES:
 - Madera vista por cortes de poda
 - No presenta alteraciones significativas

10. ESTADO GENERAL:
 - Es un ejemplar adulto sin lesiones relevantes, su estado es normal.
11. OBSERVACIONES:
 - Interferencia ineludible de la posición arbolada con la obra de reparación urgente de la arteria Ø 1000 FD, 2ª cintura.

- Los daños que pueden generarse a nivel radicular dada la interferencia de la posición con las obras previstas, tienen capacidad de mermar de forma inmediata la estabilidad del ejemplar, incluso su permanencia.

- La edad relativa, tamaño y porte del ejemplar, sumados al estrés que inevitablemente se provoca durante el trasplante, hacen considerarlo inviable.

Imágenes del ejemplar

Por la presente, se informa que se debe apear vía urgencia un ejemplar *Pinus pinea*, situado en el distrito norte, en la rotonda entre la calle Espátula y Ronda Urbana Norte. El motivo del apeo es la reparación urgente de una avería que se ha producido en la arteria Ø1000 FD, 2ª cintura, en la rotonda de entrada al PI Nuevo Calonge, que se encuentra bajo el área crítica de anclaje radicular del ejemplar. Puesto que la ejecución de la reparación no es compatible con la posición del ejemplar, que no existen alternativas posibles para preservar el árbol afectado y siendo inviable el trasplante del ejemplar, a causa de su tamaño y desarrollo se comunica la necesidad de apeo urgente, que se realizará el 3 de marzo de 2025.
