COMUNICADO DE APEO DE ARBOLADO VIARIO (AP-243-2025) PARTE 1ª  
MOTIVO: REPARACIÓN URGENTE AVERÍA ARTERIA Ø1000 FD, 2ª CINTURA, EN C/ESPÁTULA  
EMASESA

Código: AP-243-2025

Ubicación: Calle Espátula

COMUNICADO DE APEO DE ARBOLADO VIARIO (AP-243-2025) PARTE 2ª  
MOTIVO: REPARACIÓN URGENTE AVERÍA ARTERIA Ø1000 FD, 2ª CINTURA, EN C/ESPÁTULA  
EMASESA

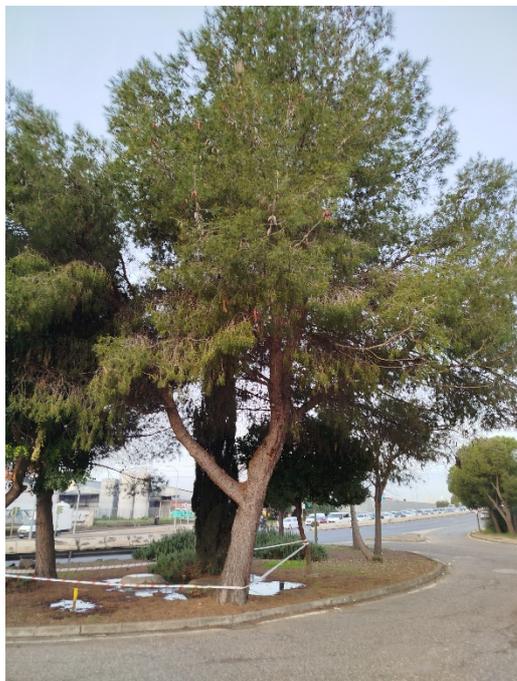
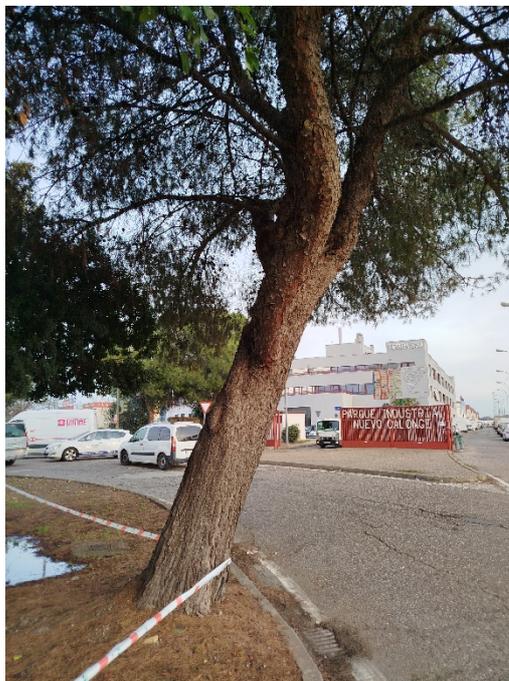
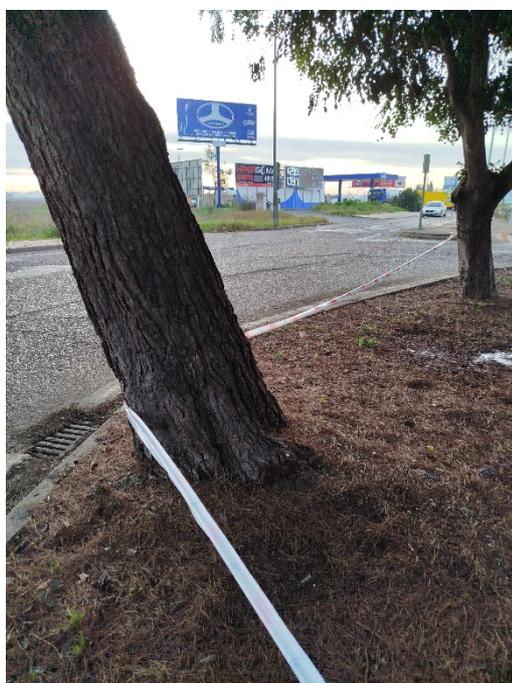
**12. FOTOGRAFÍAS DEL EJEMPLAR:**

1. FECHA: 24/02/2025
2. SITUACIÓN: Calle Espátula
3. DISTRITO: Norte
4. ESPECIE: *Pinus halepensis*, ID: sin id arbomap
5. P.C. (c.m): 180
6. ALTURA (m): 12

7. POSICIÓN: Terrizo
8. LATITUD DE ACERADO(m): Media luna en rotonda de acceso al Parque Industrial Nuevo Calonge
9. LESIONES GRAVES:
  - Ligera inclinación de tronco de 20º corregida en copa

- Madera vista por cortes de poda
  - No presenta alteraciones significativas
10. ESTADO GENERAL:
  - Es un ejemplar adulto sin lesiones relevantes, su estado es normal.

*Imágenes del ejemplar*

11. OBSERVACIONES:
  - Interferencia ineludible de la posición arbolada con la obra de reparación urgente de la arteria Ø 1000 FD, 2ª cintura.
  - Los daños que pueden generarse a nivel radicular dada la interferencia de la posición con las obras previstas, tienen capacidad de mermar de forma inmediata la estabilidad del ejemplar, incluso su permanencia.

- La edad relativa, tamaño y porte del ejemplar, sumados al estrés que inevitablemente se provoca durante el trasplante, hacen considerarlo inviable.
