FICHA DE SOLICITUD DE APEO DE ARBOLADO VIARIO (AP 64/25) PARTE 1ª

Código Apeo: AP 64/25

UBICACIÓN: Avda. Jerez (DISTRITO BELLAVISTA-LA PALMERA)

Árbol: *Ulmus minor*

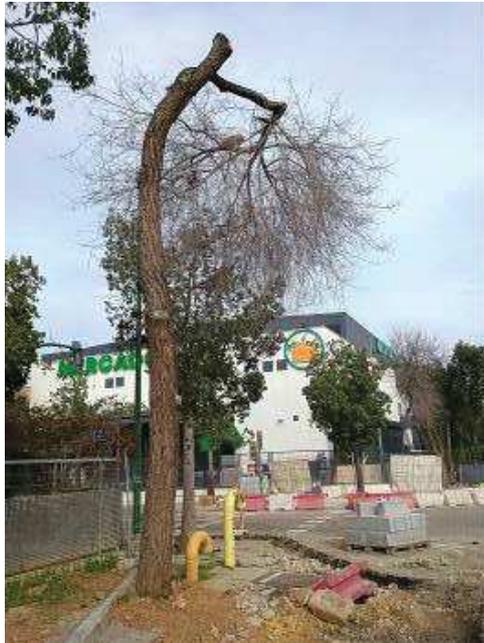
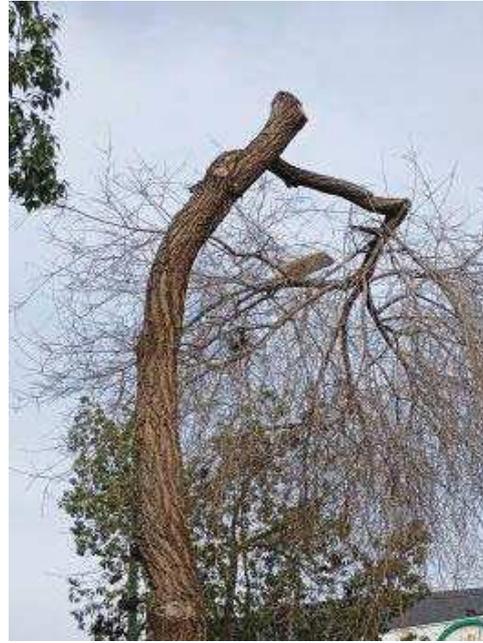
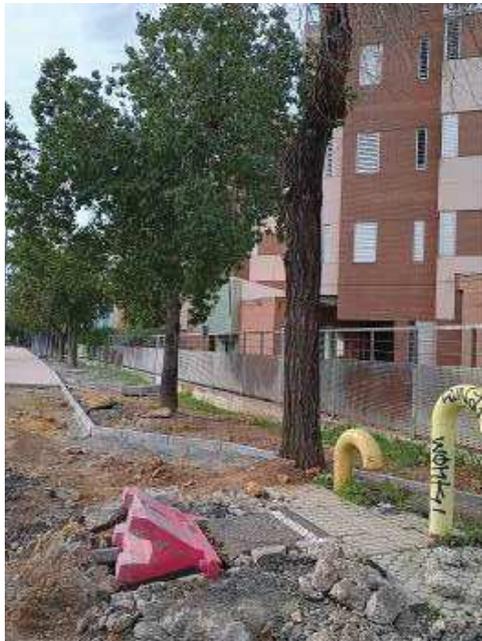
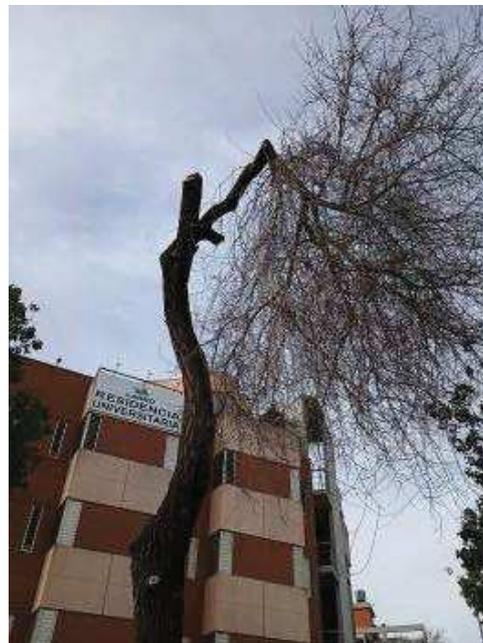
9. FOTOGRAFÍAS:

6. **LESIONES GRAVES:** Antecedentes de fractura de ramas, heridas derivadas de las roturas y de las podas para estructuración de copa tras las incidencias.

7. **ESTADO GENERAL:** Árbol maduro, antiguamente desmochado, actualmente decrepito, en un estado fisiológico de decaimiento definitivo. Sólo conserva un 10% de copa activa respecto al volumen original. En el momento de la revisión, se encuentra sin carga foliar debido a la caída estacional de la hoja (parada vegetativa invernal).

8. **OBSERVACIONES:** Obra de SANDO con Gerencia de Urbanismo para renovación integral del acerado y carril bici de Avenida de Jerez. Esta intervención va a implicar daños directos en raíces de relevancia estructural dentro del área crítica de anclaje radicular (a menos de 30cm del tronco), lo que supone un incremento del riesgo de fallo de este ejemplar. En compensación a las talas realizadas por motivos de obra (AP64/25_ID1537, AP94/25_ID996 y AP95/25_ID1034), para evitar la pérdida de cobertura arbórea, se van a realizar plantaciones de nuevo arbolado en el tramo.
