COMUNICADO DE APEO DE ARBOLADO VIARIO (AP-290-25) PARTE 1ª
MOTIVO: RIESGO

Código: AP-290-25
Ubicación: Adriano
Excmo. Sr.:

Por la presente, se informa que se ha procedido sin autorización previa al apeo de un ejemplar de *Styphnolobium japonicum* con ID 13 situado en el distrito Casco Antiguo, en la calle Adriano.

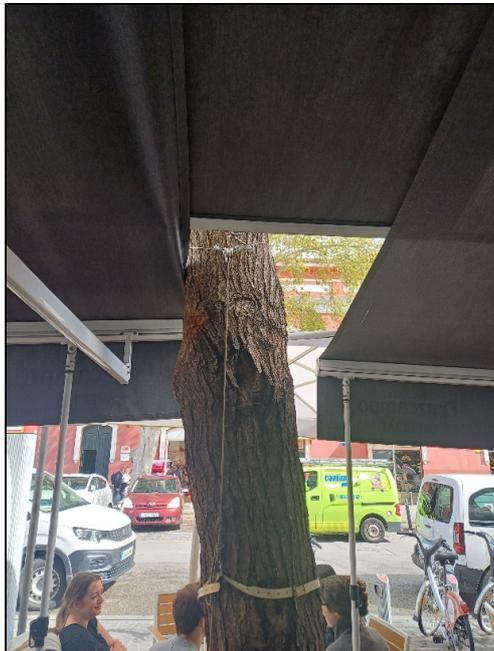
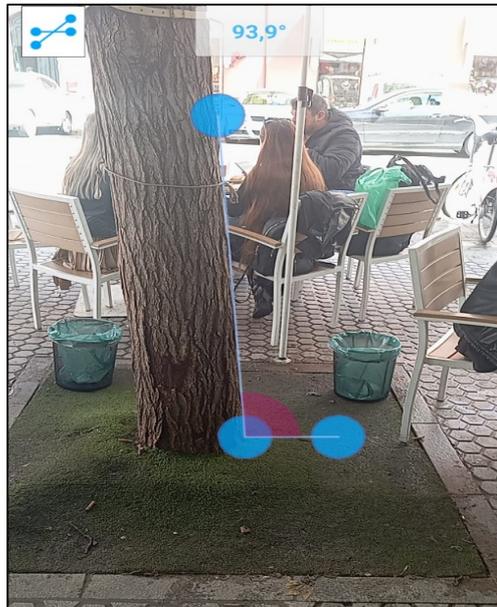
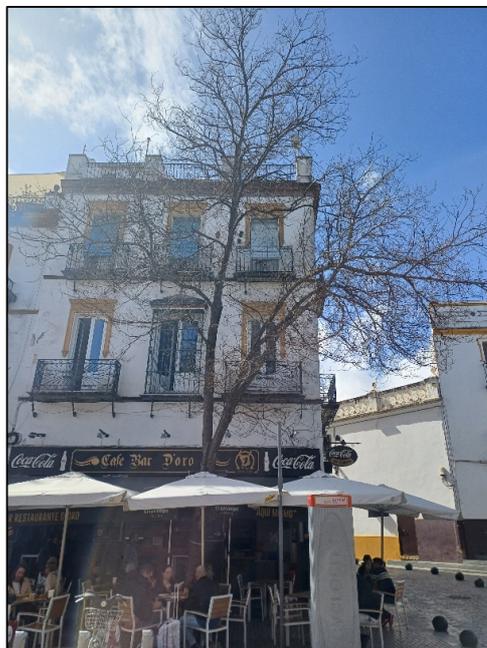
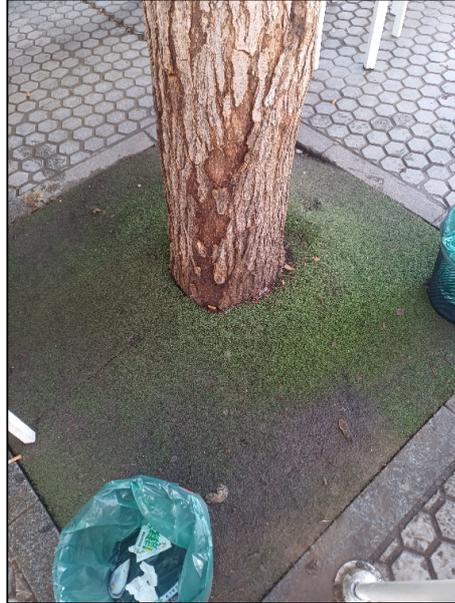
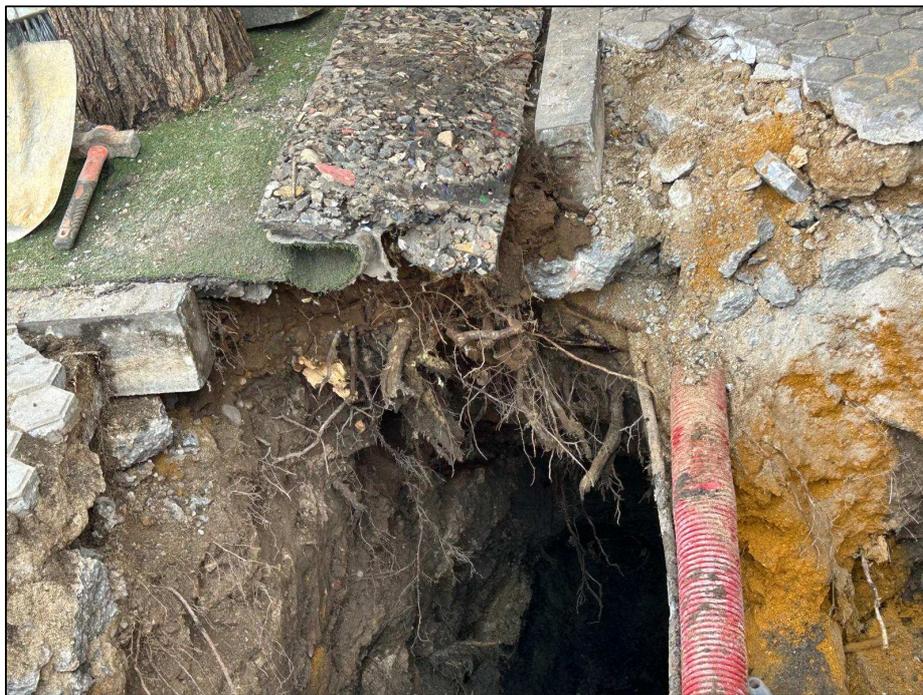
13. FOTOGRAFÍAS:

10. **LESIONES GRAVES:**
 - Inclinación activa, los responsables del velador instalaron unos toldos para dar sombra dejando un espacio en el lugar por el que sobresalía el tronco, en el momento de la inspección contactaba con el mismo y presentaba un daño mecánico a esta altura originado a partir del recurrente movimiento con erosión de la corteza.

- Se tiene constancia de recientes cortes y desgarros sobre raíces durante una obra ejecutada dentro del área crítica de anclaje, a unos 40cm del pie, a ras de los límites del alcorque, para la instalación de la acometida subterránea de gas.

- Anteriores canalizaciones de servicios (agua, alumbrado, gas, comunicaciones) y sucesivos reacondicionamientos del pavimento circundante han provocado daños directos significativos como cortes de raíces leñosas de relevancia estructural y la anoxia radicular por el sobreenterramiento del cuello, afecciones indirectas derivadas de los daños descritos, como necrosis e inhibición de raíces absorbentes y pudriciones hipogejas de la madera desde las lesiones.

Buena vitalidad. Árbol maduro, con vitalidad media y sin afecciones foliares relevantes. Porte alterado (desmochado), induciendo la codominancia de ejes principales de origen epicórmico. El volumen foliar y la capacidad fotosintética de este ejemplar han enmascarado la carencia de refuerzo mecánico, solidez e integridad del anclaje crítico, imprescindible para el correcto y seguro arraigo y soporte estructural.

- Situado en cruce de calles, mayor exposición a rachas y turbulencias de viento.
- La cubierta de césped artificial no ha permitido evaluar síntomas de vuelco a esta altura durante las inspecciones ordinarias.
- Aunque el dato de inclinación no era llamativo por sí mismo, el test de tracción dejó constancia de la falta de soporte a nivel radicular.

Durante la visita realizada por el equipo de inspección de riesgo se realiza la prueba de tracción en altura para evaluar la respuesta del árbol a la hora de disipar cargas y, tras el mismo, se decide el apeo urgente de este ejemplar al no haber actuación alternativa viable que permita su conservación dentro de unos límites de riesgo tolerables. Indicios de inclinación activa. Obras recientes en sus inmediaciones con daños sobre raíces durante la acometida para la instalación subterránea de gas. Anteriores daños en la parte media del fuste, chancro longitudinal en el sector NE, extensión longitudinal descendente hacia el área hipogea, previsible afección sobre el sistema radicular a través de los tejidos asociados. Debido a la alta probabilidad de vuelco por debilidad radicular, se procede al apeo.
