SOLICITUD DE APEO DE ARBOLADO (AP-118-2025) PARTE 1ª
MOTIVO: INCOMPATIBILIDAD CON OBRA

Código: AP-118-2025

Ubicación: Jardines Poeta Fdez. de los Ríos y Victoria Kent

SOLICITUD DE APEO DE ARBOLADO (AP-118-2025) PARTE 2ª

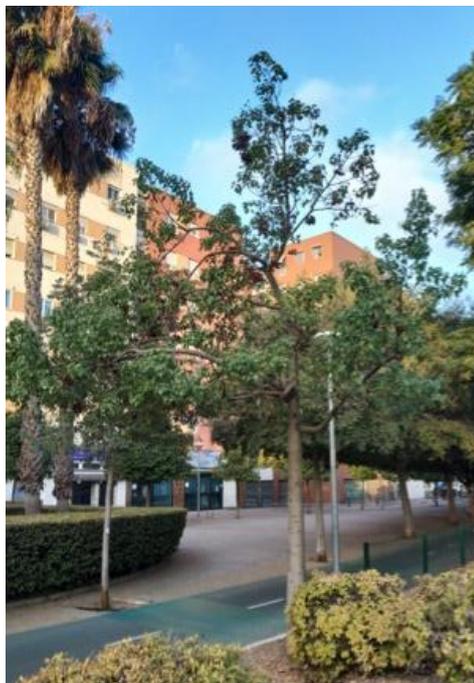
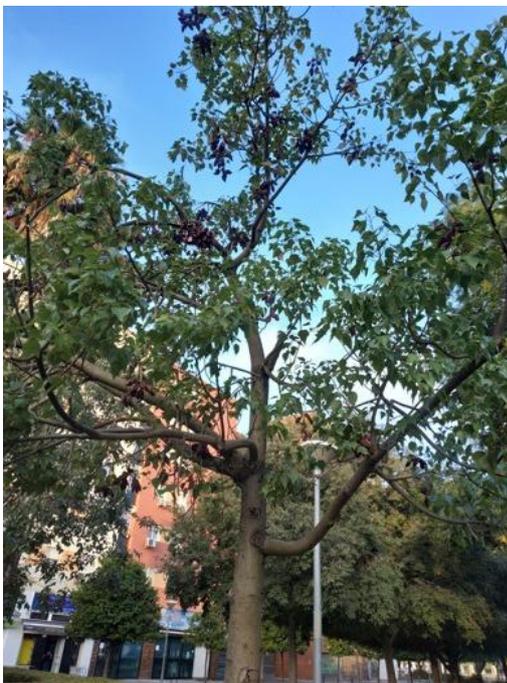
12. FOTOGRAFÍAS DEL EJEMPLAR:

6. ALTURA (m): 6
7. POSICIÓN: Terrizo
8. LATITUD DE ACERADO(m):
9. LESIONES GRAVES:
 - Copa desestructurada a causa de rotura de ramas y podas.
 - Maderas vistas en copa.

10. ESTADO GENERAL:
 - Ejemplar con copa desestructurada, presenta maderas vistas por rotura de ramas y podas.
11. OBSERVACIONES:
 - Interferencia ineludible de la posición arbolada con la obra de construcción de la Línea 3 de Metro de Sevilla, Subtramo II.

- Los daños que pueden generarse a nivel radicular dada la interferencia de la posición con las obras previstas, tienen capacidad de mermar de forma inmediata la estabilidad del ejemplar, incluso su permanencia.

- Las alteraciones en copa, tamaño y porte del ejemplar, sumados al estrés que inevitablemente se provoca durante el trasplante, (que llevarán a un agravamiento de sus alteraciones) hacen considerar inviable su trasplante.

Imágenes del ejemplar con id 123821

- El proyecto constructivo incluye la plantación de nuevos ejemplares, como compensación del total de arbolado afectado en este tramo.
