SOLICITUD DE APEO DE ARBOLADO (AP-141-2025) PARTE 1ª
MOTIVO: INCOMPATIBILIDAD CON OBRA

Código: AP-141-2025

Ubicación: Jardines Poeta Fdez de los Ríos y Victoria Kent

SOLICITUD DE APEO DE ARBOLADO (AP-141-2025) PARTE 2ª

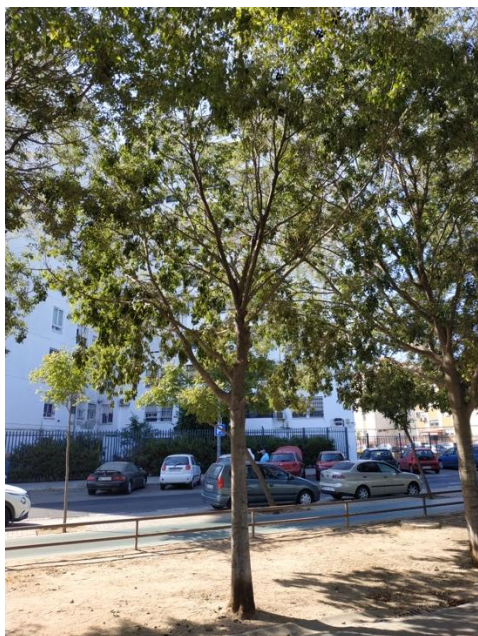
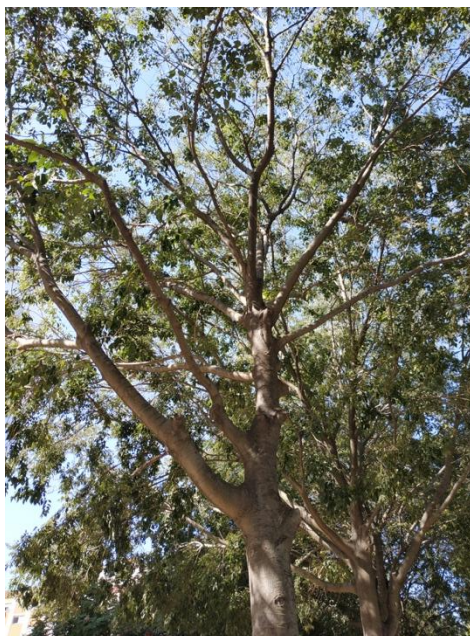
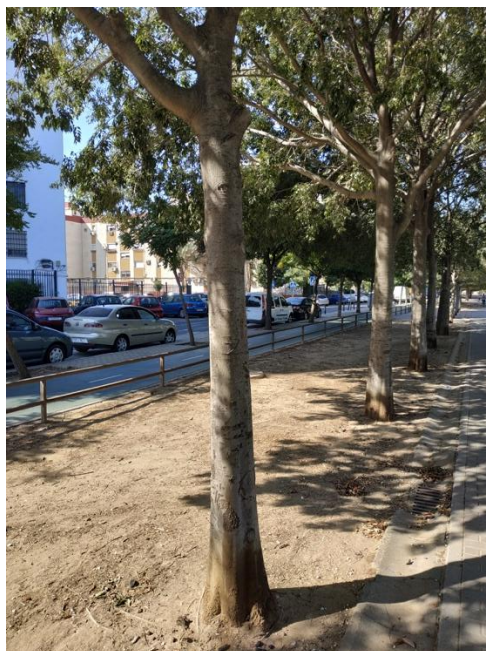
Imágenes del ejemplar con id 248

6. ALTURA (m): 9
7. POSICIÓN: Terrizo
8. LATITUD DE ACERADO(m):
9. LESIONES GRAVES:
 - No presenta alteraciones significativas.
 - Maderas vistas por cortes de poda.

- Ramillas secas.
10. ESTADO GENERAL:
 - Es un ejemplar adulto sin lesiones relevantes, su estado es normal. Maderas vistas en copa, por cortes de poda.

11. OBSERVACIONES:
 - Interferencia ineludible de la posición arbolada con la obra de construcción de la Línea 3 de Metro de Sevilla, Subtramo II.
 - Los daños que pueden generarse a nivel radicular dada la interferencia de la posición con las obras previstas, tienen capacidad de mermar de forma inmediata la estabilidad del ejemplar, incluso su permanencia.

- La edad relativa, tamaño y porte del ejemplar, sumados al estrés que inevitablemente se provoca durante el trasplante, hacen considerar inviable su trasplante.

- El proyecto constructivo incluye la plantación de nuevos ejemplares, como compensación del total de arbolado afectado en este tramo.
