SOLICITUD DE APEO DE ARBOLADO (AP-188-2025) PARTE 1ª  
MOTIVO: INCOMPATIBILIDAD CON OBRA

Código: AP-188-2025

Ubicación: Jardines Poeta Fdez de los Ríos y Victoria Kent

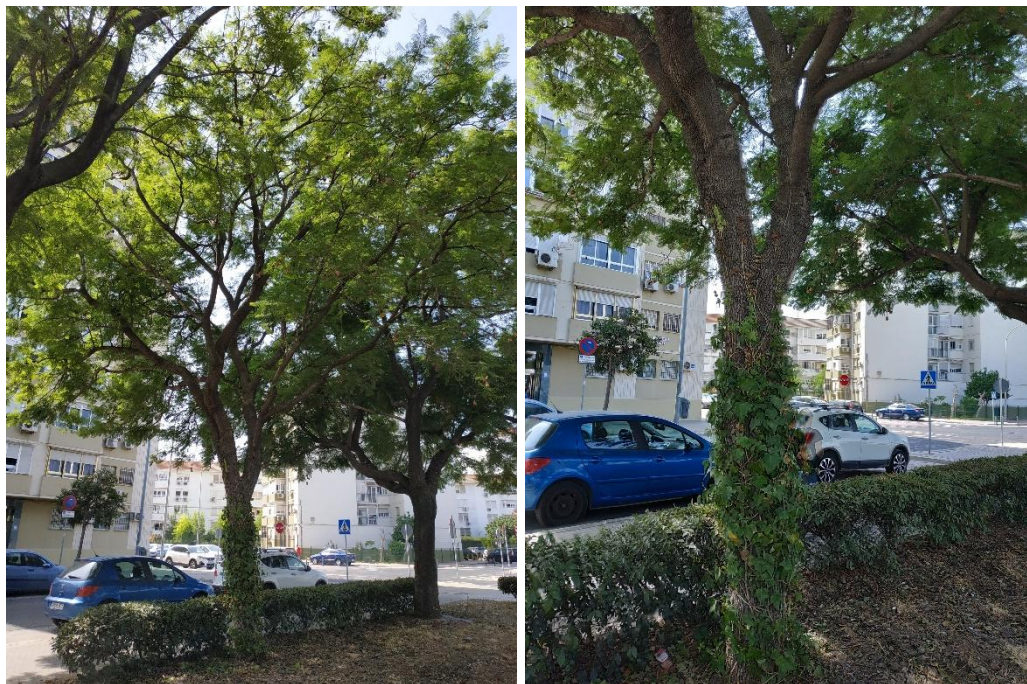
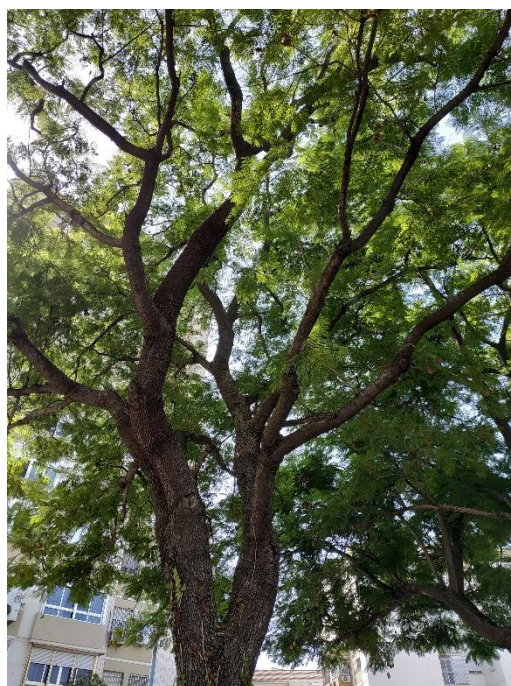
**12. FOTOGRAFÍAS DEL EJEMPLAR:**

6. ALTURA (m): 11
7. POSICIÓN: Terrizo
8. LATITUD DE ACERADO(m):
9. LESIONES GRAVES:
  - Ejemplar normal sin alteraciones significativas y tronco invadido por hiedra

- Pequeñas ramillas secas
10. ESTADO GENERAL:
  - Ejemplar adulto normal, sin lesiones reseñables y estructura y vitalidad propia de la especie
11. OBSERVACIONES:

*Imágenes del ejemplar con id 318*

- Interferencia ineludible de la posición arbolada con la obra de construcción de la Línea 3 de Metro de Sevilla, Subtramo II.
  - Los daños que pueden generarse a nivel radicular dada la interferencia de la posición con las obras previstas, tienen capacidad de mermar de forma inmediata la estabilidad del ejemplar, incluso su permanencia.

- La edad relativa, tamaño y porte del ejemplar hacen considerar inviable su trasplante.
  - El proyecto constructivo incluye la plantación de nuevos ejemplares, como compensación del total de arbolado afectado en este tramo.
