**Expediente: 59/2025**

AP-99-2025 a AP-193-2025  
AP-189-2025  
PMR

SOLICITUD DE APEO DE ARBOLADO (AP-189-2025) PARTE 1ª  
MOTIVO: INCOMPATIBILIDAD CON OBRA

Código: AP-189-2025

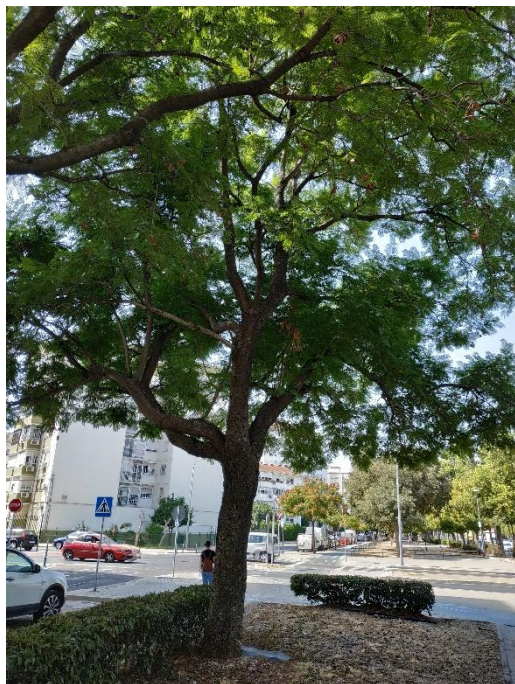
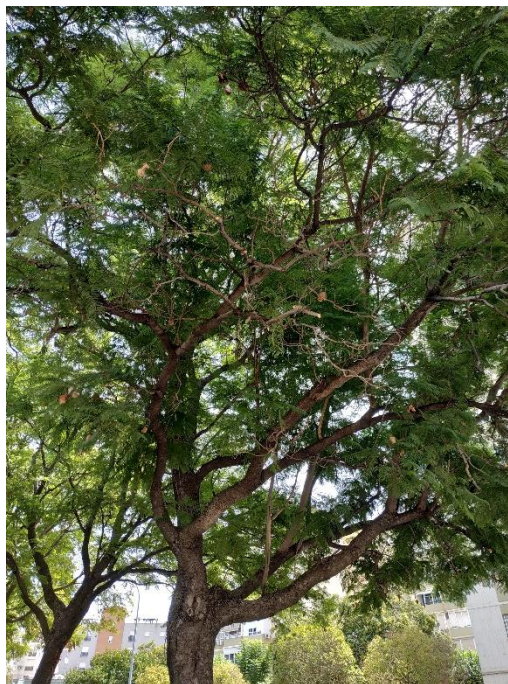
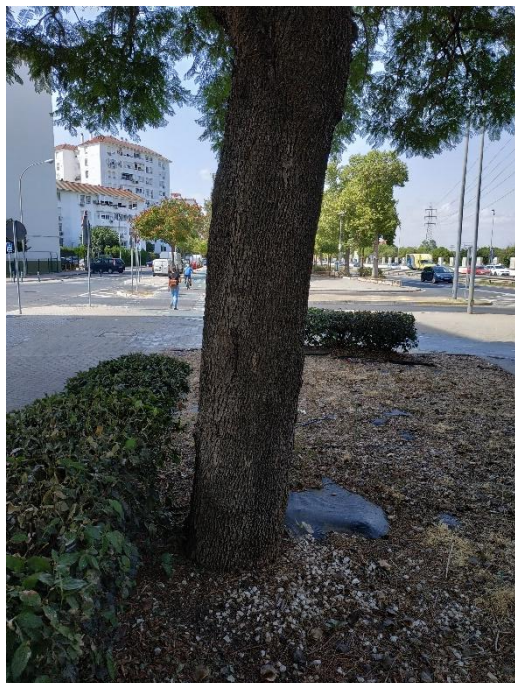
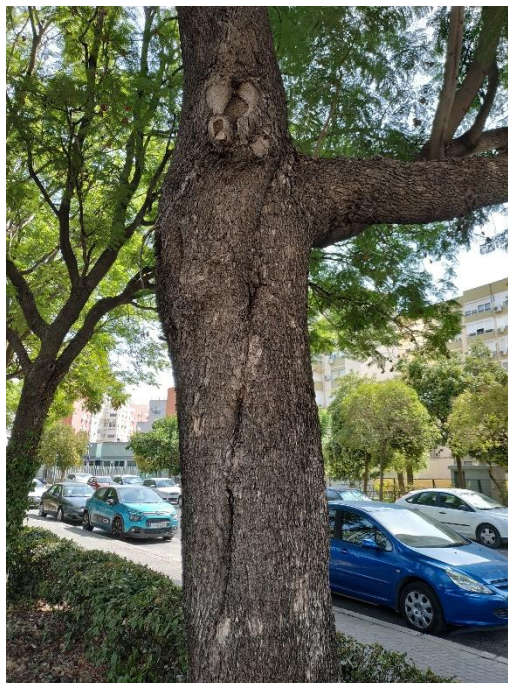
**12. FOTOGRAFÍAS DEL EJEMPLAR:**

6. ALTURA (m): 11
7. POSICIÓN: Terrizo
8. LATITUD DE ACERADO(m):
9. LESIONES GRAVES:
  - Heridas longitudinales cerradas en tronco y cruz con corteza consolidada

- Madera vista por cortes de poda en tronco y copa
  - Ramillas secas y brotaciones epicormicas en algunos cimales
10. ESTADO GENERAL:
  - Ejemplar adulto normal, sin lesiones reseñables y estructura y vitalidad propia de la especie

11. OBSERVACIONES:
  - Interferencia ineludible de la posición arbolada con la obra de construcción de la Línea 3 de Metro de Sevilla, Subtramo II.
  - Los daños que pueden generarse a nivel radicular dada la interferencia de la posición con las obras previstas, tienen capacidad de mermar de forma inmediata la estabilidad del ejemplar, incluso su permanencia.

*Imágenes del ejemplar con id 316*

- La edad relativa, tamaño y porte del ejemplar, sumados al estrés que inevitablemente se provoca durante el trasplante, hacen considerarlo inviable.

- El proyecto constructivo incluye la plantación de nuevos ejemplares, como compensación del total de arbolado afectado en este tramo.
