Expediente: 59/2025

SOLICITUD DE APEO DE ARBOLADO (AP-190-2025) PARTE 1º MOTIVO: INCOMPATIBILIDAD CON OBRA

Código: AP-190-2025

Ubicación: Jardines Poeta Fdez de los Ríos y Victoria Kent

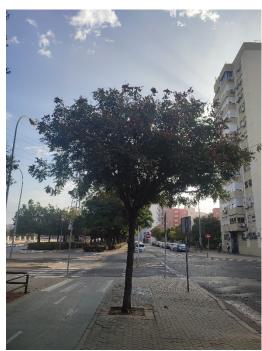
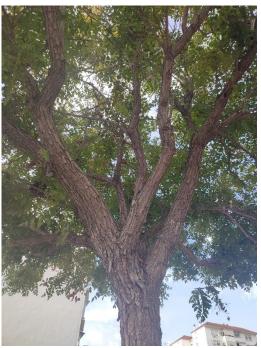
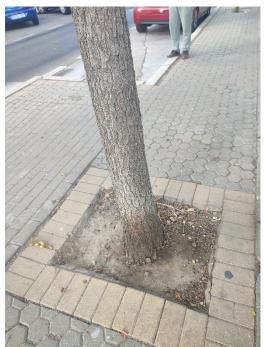
12. FOTOGRAFÍAS DEL EJEMPLAR:

Ejemplar adulto normal, sin lesiones reseñables y estructura y vitalidad propia de la especie

- Interferencia ineludible de la posición arbolada con la obra de construcción de la Línea 3 de Metro de Sevilla, Subtramo II.
- Los daños que pueden generarse a nivel radicular dada la interferencia de la posición con las obras previstas, tienen capacidad de mermar de forma inmediata la estabilidad del ejemplar, incluso su permanencia.
- La edad relativa, tamaño y porte del ejemplar hacen considerar inviable su trasplante.
- El proyecto constructivo incluye la plantación de nuevos ejemplares, como compensación del total de arbolado afectado en este tramo.

Imágenes del ejemplar con id 125354

Puesto que la ejecución del proyecto no es compatible con la posición del ejemplar, que no existen alternativas posibles para preservar el árbol afectado y siendo inviable el trasplante del ejemplar, a causa de su tamaño y porte, se justifica la solicitud de apeo por criterios INCOMPATIBILIDAD CON LA OBRA. Atendiendo a los criterios de renovación/gestión del arbolado del Ayuntamiento de Sevilla, se establecen las medidas compensatorias de restitución de los servicios ecosistémicos que aporta el árbol afectado con nuevas plantaciones.
