SOLICITUD DE APEO DE ARBOLADO (AP-206-2025) PARTE 1ª
MOTIVO: INCOMPATIBILIDAD CON OBRA

Código: AP-206-2025

Ubicación: Calle Poeta Fernando de los Ríos

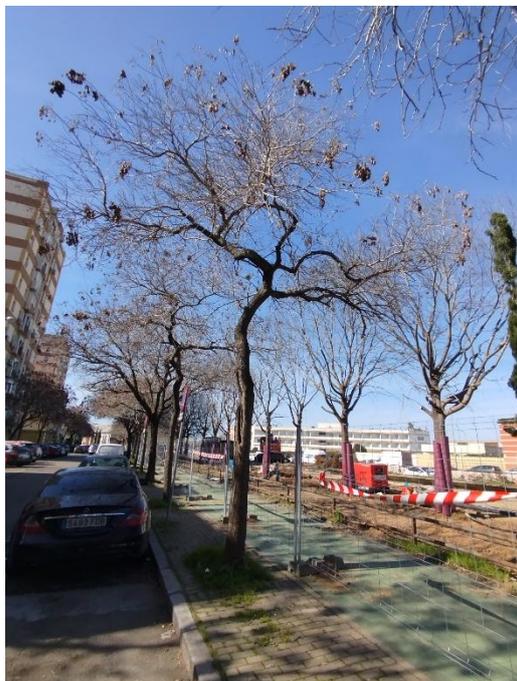
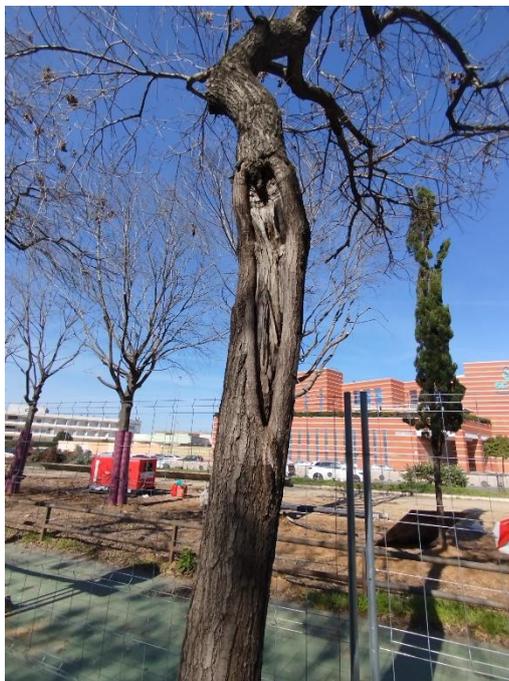
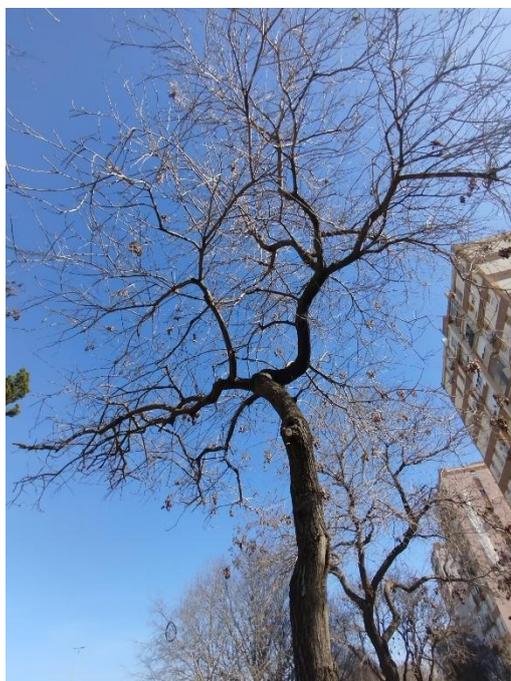
Imágenes del ejemplar con id 123412

7. POSICIÓN: Alcorque ALCORQUE:
8. LATITUD DE ACERADO(m):
9. LESIONES GRAVES:
 - Cavidad de 110x 25 en tronco.
10. ESTADO GENERAL:
 - Ejemplar con alteraciones graves. Cavidad de gran tamaño y copa desestructurada como principales alteraciones.

11. OBSERVACIONES:
 - Interferencia ineludible de la posición arbolada con la obra de construcción de la Línea 3 de Metro de Sevilla, Subtramo II.
 - Los daños que pueden generarse a nivel radicular dada la interferencia de la posición con las obras previstas, tienen capacidad de mermar de forma inmediata la estabilidad del ejemplar, incluso su permanencia.

- Las alteraciones en tronco y copa, tamaño y porte del ejemplar hacen considerar inviable su trasplante.
 - El proyecto constructivo incluye la plantación de nuevos ejemplares, como compensación del total de arbolado afectado en este tramo.
