COMUNICADO DE PARQUES Y JARDINES

SOBRE LOS APEOS DE ARBOLADO EN LA CALLE ADRIANO

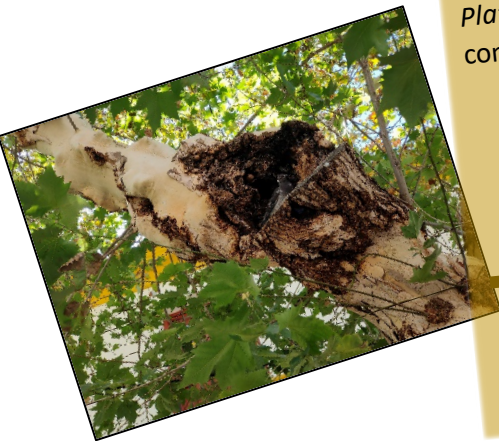
Ejemplares que se van a apear:
 Apeo de 6 ejemplares de la especie *Platanus hispanica* por incompatibilidad con las obras:

- *Platanus hispanica* ID_17
- *Platanus hispanica* ID_18
- *Platanus hispanica* ID_19
- *Platanus hispanica* ID_23
- *Platanus hispanica* ID_24
- *Platanus hispanica* ID_25
