INFORME TÉCNICO DE EVALUACIÓN DE RIESGO DE ARBOLADO

26 de septiembre de
2023

Valoración técnica sobre el estado actual del ejemplar de Ficus nitida ubicado en la del Plaza de la Encarnación en el Casco Antiguo de Sevilla. Este ejemplar está catalogado como Árbol Singular de la Ciudad de Sevilla con número de cat.45, por lo que merece de especiales medidas para su conservación, que ya se vienen realizando con anterioridad.

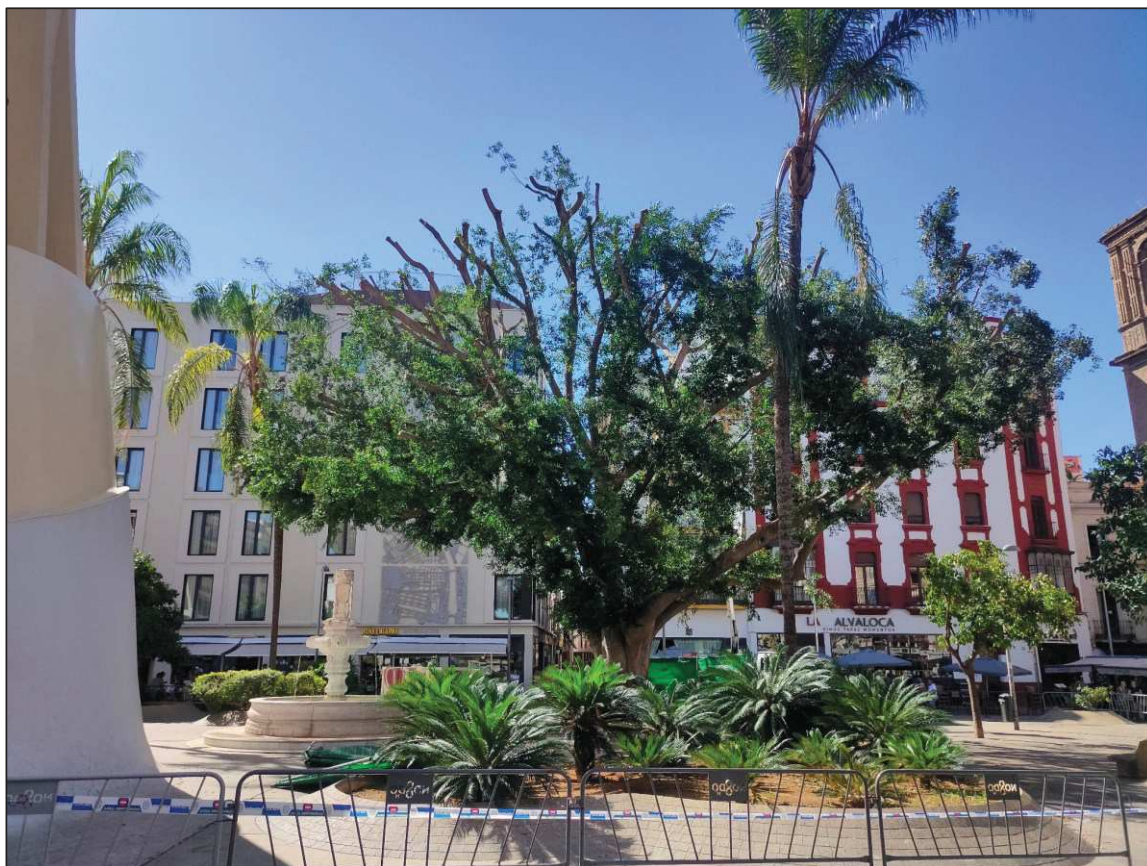
1. Vista general de la posición

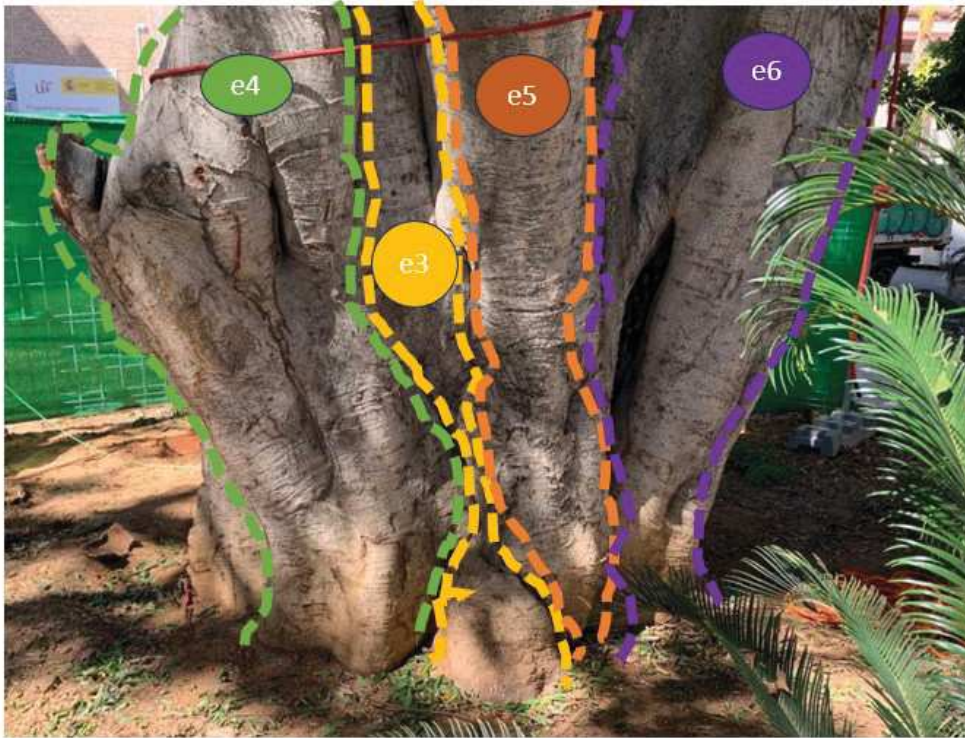
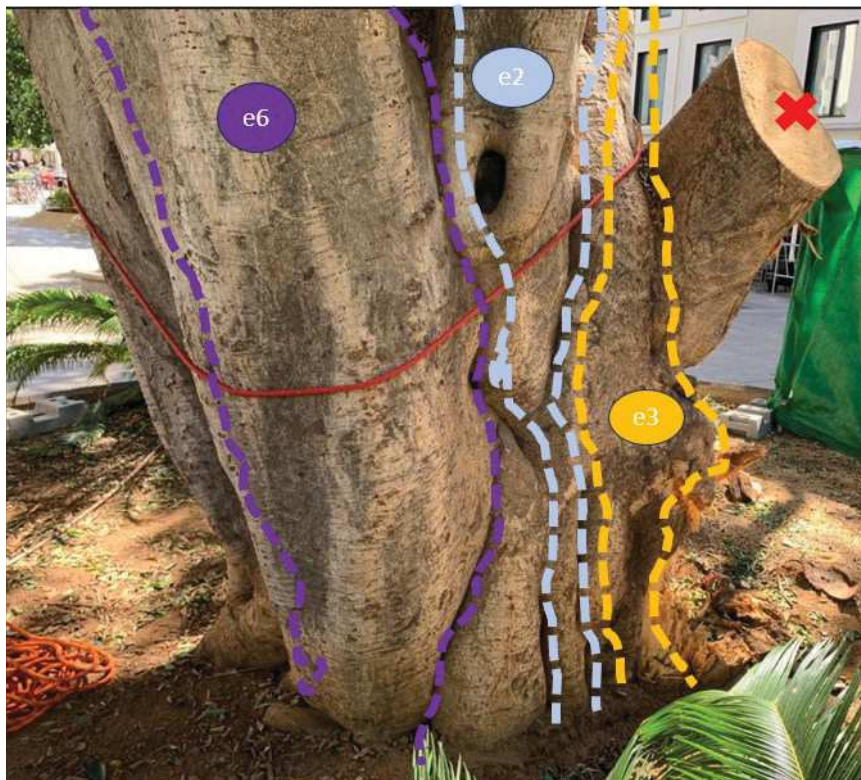
6 y 7. Esquemas descriptivos de las unidades funcionales o sectores del árbol relativamente independientes, en los que se aprecia una conexión vascular entre partes concretas de la copa (ejes marcados por letra e y su numeración correspondiente) y partes de las raíces del árbol. Vistas norte y este

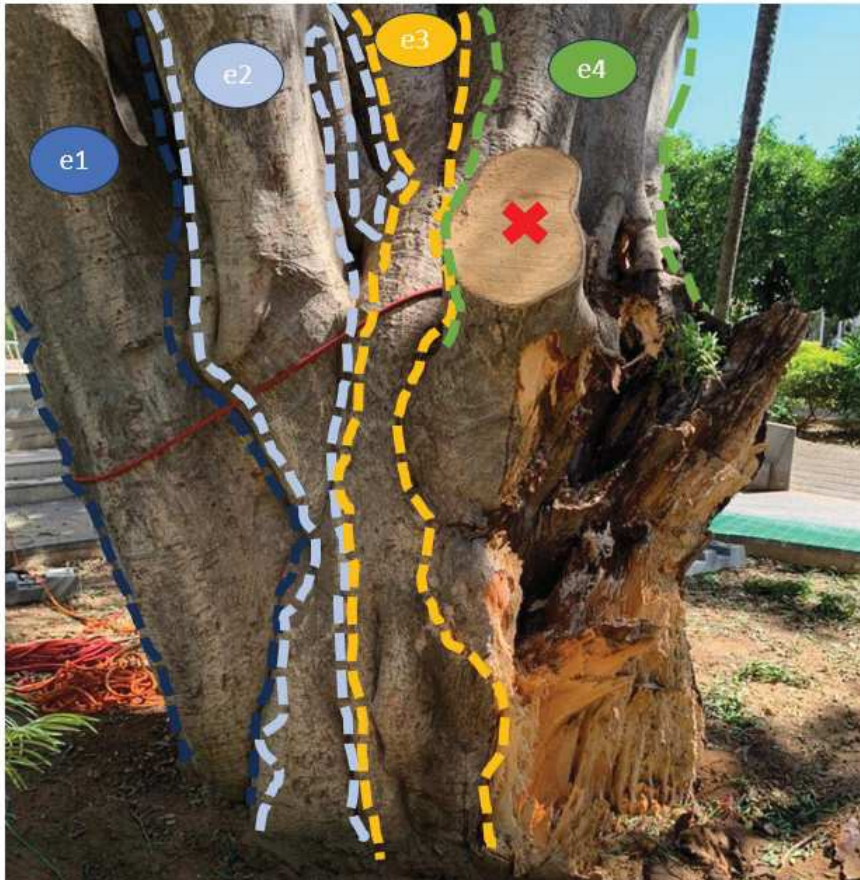
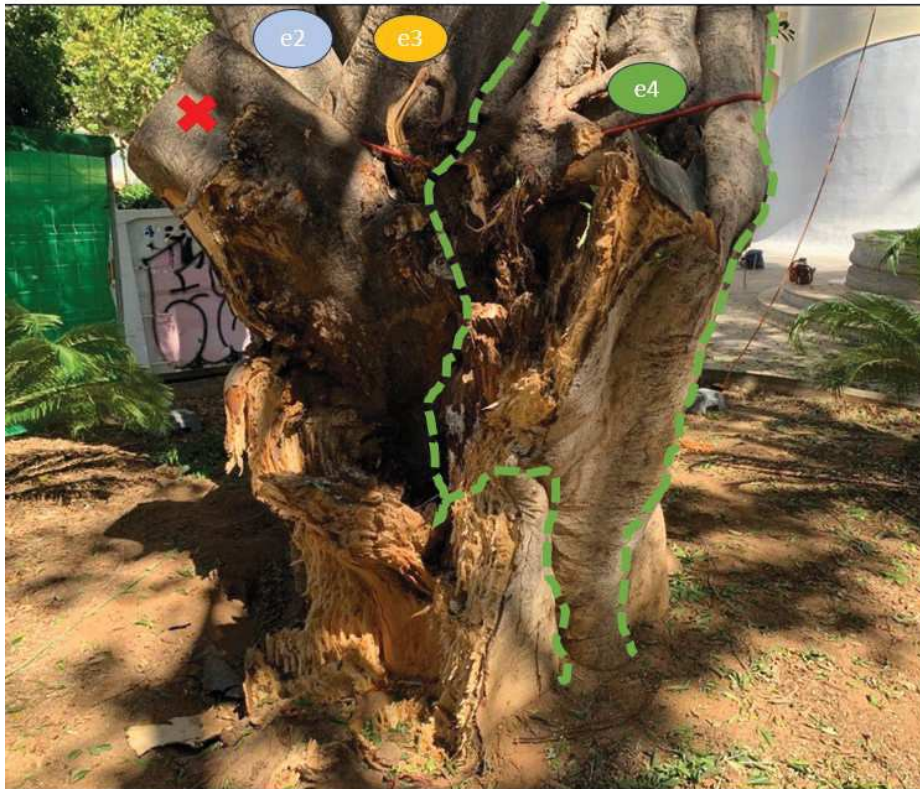
8 y 9. Esquemas de unidades funcionales o sectores del árbol relativamente independientes, en los que se aprecia una conexión vascular entre partes concretas de la copa (ejes marcados por letra e y su numeración correspondiente) y partes de las raíces del árbol. Vistas oeste y sur

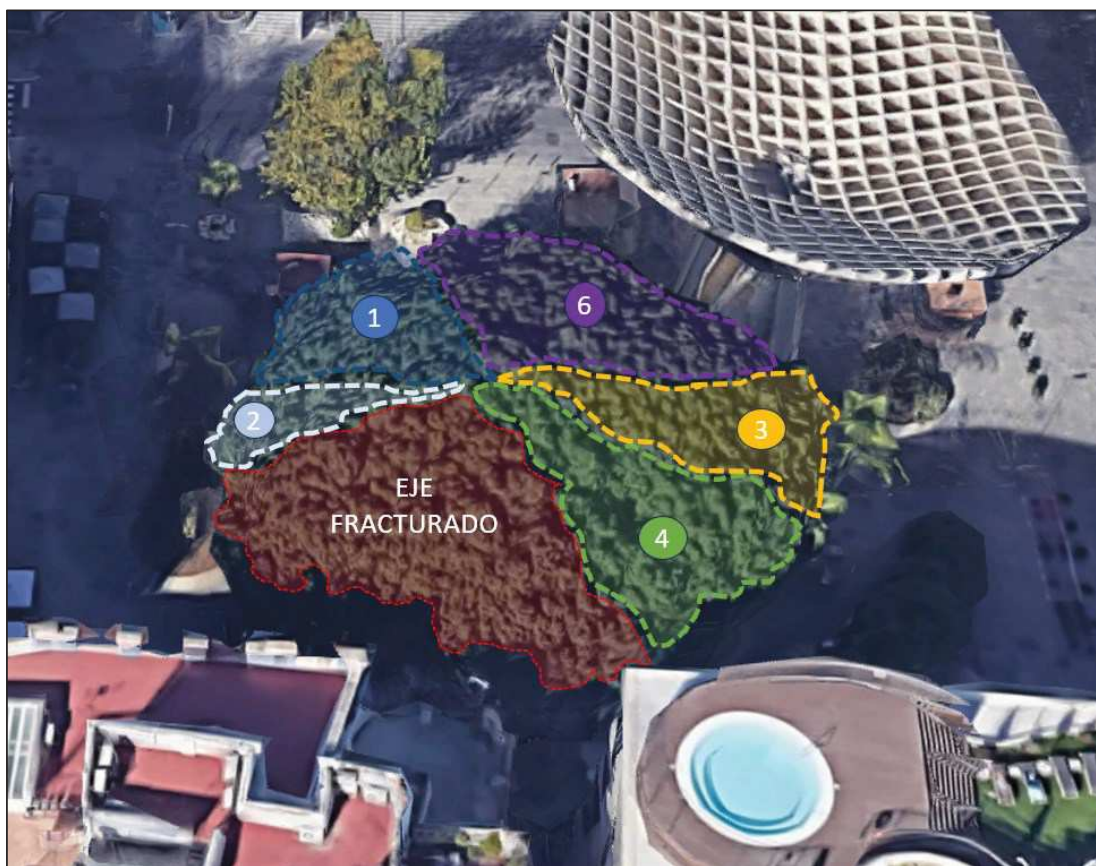
10. Esquema descriptivos de las distintas unidades funcionales o sectores, mostrando la posición y relevancia que tienen en la estructura de copa resultante, reflejado sobre la vista cenital de la copa (fuente de la vista aérea: Google Maps)

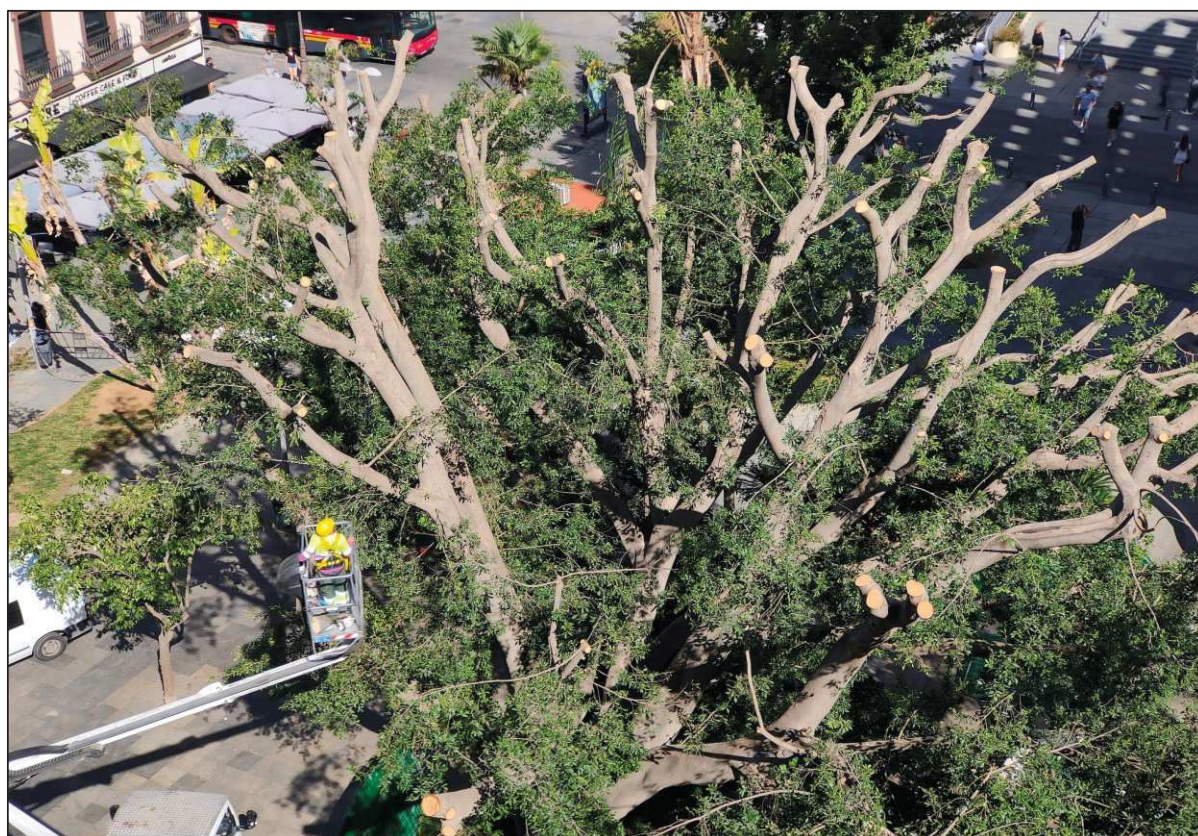
16. Imagen aérea de la estructura de copa resultante tras la actuación realizada

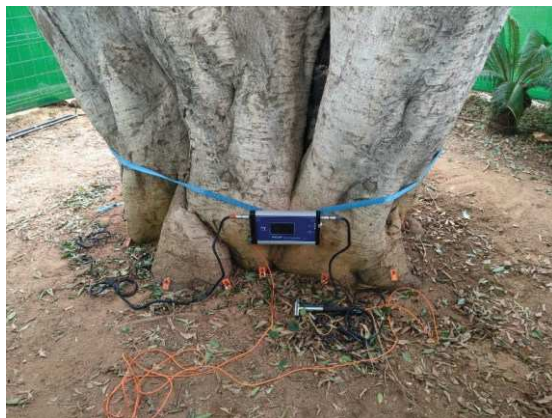
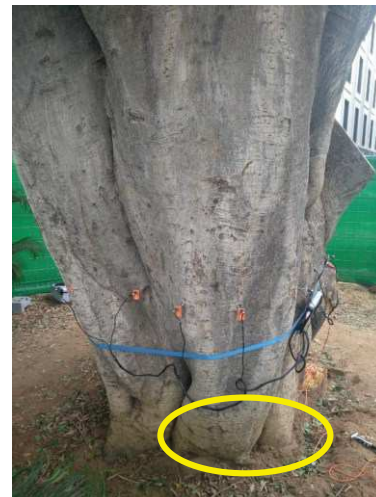
Imágenes de la toma 1

En el PM 2-3 se detecta la raíz estrangulante, como además se puede ver en la foto.

Los resultados finales de esta zona muestran que existe aproximadamente un 43% de degradación en la sección más próxima al suelo, aunque igualmente nos muestra que existen contrafuertes que se encuentran en buen estado.

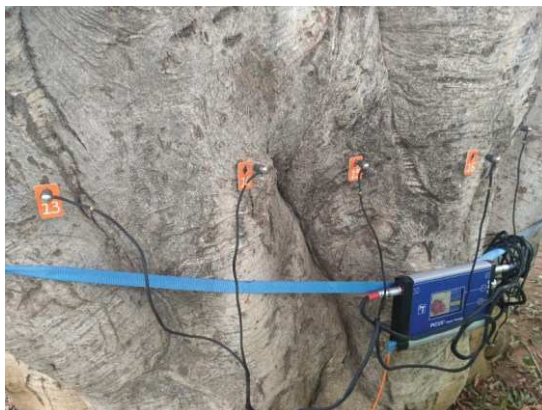
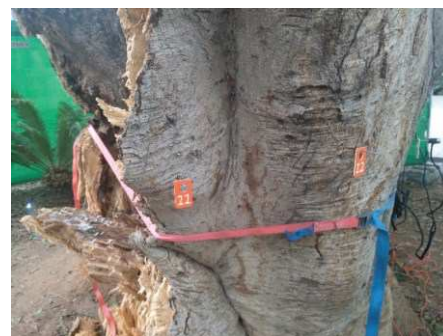
Imágenes de la toma 2

También nos muestra que la cavidad visible en los PM 17 - 18, está comunicada con la cavidad generada por el fallo, y como se puede demostrar con la testificación con resistógrafo entre los PM 8-9-10-11 (ver resistografías con número de toma 1 y 2).

Los ejes de los PM 11 -12 -13 14 (e3, e4 y e5) cuentan con suficiente pared residual compartimentada en la zona de compresión (observada con el resistógrafo) a día de la testificación, pero debemos tener presente que la zona de madera de reacción a tensión ha sido dañada al perder tejidos asociados a la misma durante la caída del eje. Los resultados finales de esta zona muestran que existe aproximadamente un 56% de degradación en la sección, aunque igualmente nos muestra que existen contrafuertes que se encuentran en buen estado.
