## FICUS DE SAN JACINTO, DESCRIPCIÓN DEL ESTADO ACTUAL DE ACCIONES LLEVADAS A CABO POR EL SERVICIO DE PARQUES Y JARDINES DEL AYUNTAMIENTO DE SEVILLA.

Actuaciones desarrolladas por el Ayuntamiento.

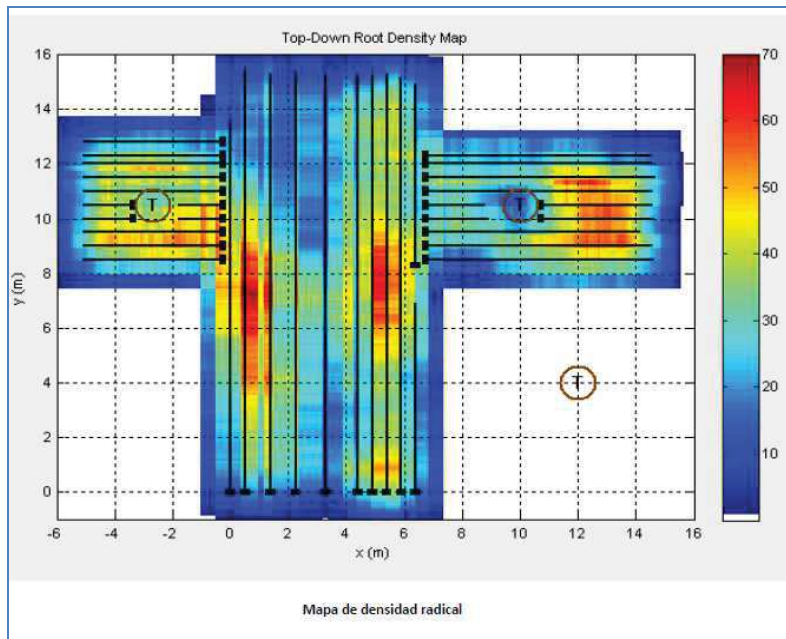
Por tanto hemos realizado una serie de catas exteriores al actual alcorque para intentar ver algún dato que nos alumbre estas dudas.

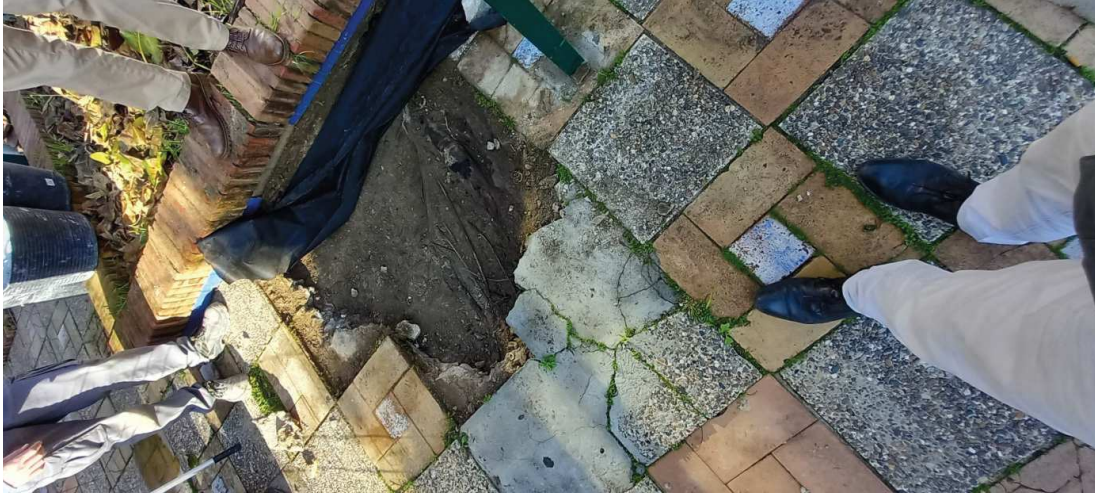
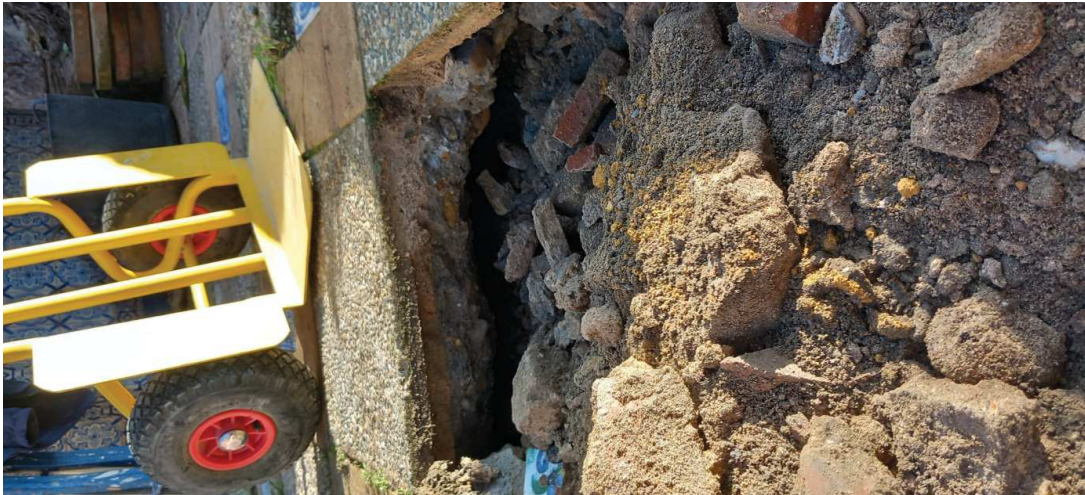
Las catas manuales se han realizado cuidadosamente buscando raíces, su estado, profundidad y desarrollo. Los puntos son los descritos en el croquis adjunto:
