**Expediente: 231/2018**

AP-210-18  
CAF

**FICHA DE APEO DE ARBOLADO VIARIO (210-18) PARTE 2ª**

# Formulario de Evaluación Básica de Riesgo de Arbolado

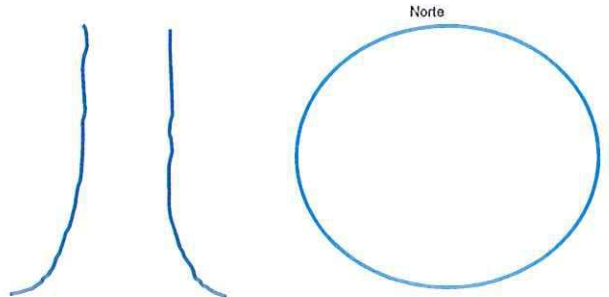
Notas, explicaciones, descripciones: El árbol tiene más del 90% de su copa seca y en progresión, causado posiblemente por Mundulla yellows

Propuestas v/o consejos: Apear el ejemplar por su alto riesgo de causar daños a personas, y su poca posibilidad de supervivencia.
