Expte: 204/2018

La Junta de Gobierno de la Ciudad de Sevilla, y por delegación, el Director General de Medio Ambiente, Parques y Jardines, mediante **RESOLUCIÓN** de 29 de junio de 2018, se ha servido decretar lo siguiente:

FICHA DE APEO DE ARBOLADO VIARIO (436/18) PARTE 2ª

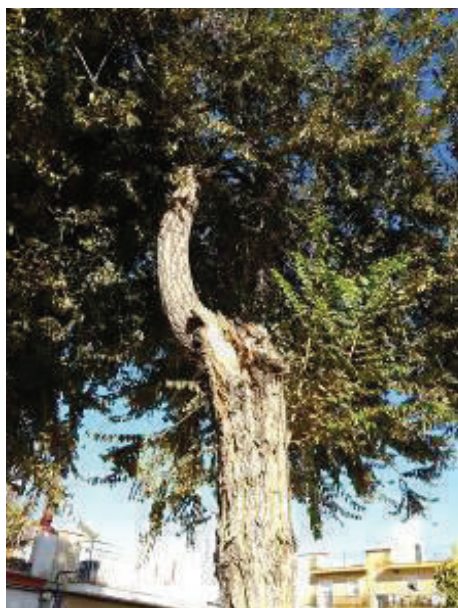
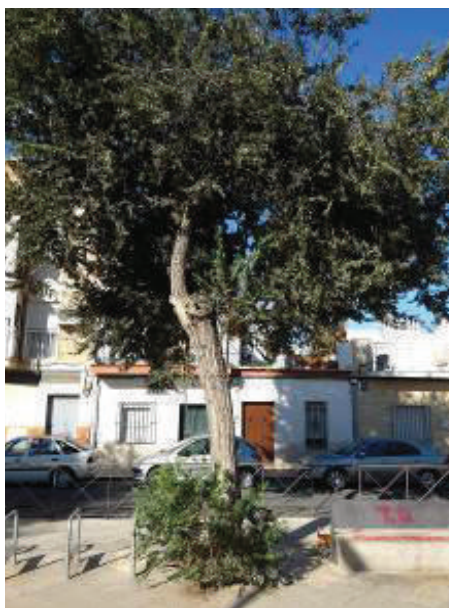
9. **FOTOGRAFÍAS:**

5. **LATITUD DE ACERADO:** Sobre acerado
6. **LESIONES GRAVES:** Pudrición avanzada en la antigua cruz y en la base de las inserciones de la ramas. Debilidad en la base de inserción de la rama principal debilitando mecánicamente el anclaje con gran carga en punta. Perdida de ramas por desgarros anteriores. Estructura desequilibrada con varios cambios de dirección por pérdidas de ramas y pudriciones en ellos. Previsibles daños radiculares provocados por golpeo de coches, pudriciones y mejoras de acerado de la calle.

7. **ESTADO GENERAL:** Desestructurado. Ramas sobre bases en pudrición con varios cambios de dirección. Vitalidad media.
8. **OBSERVACIONES:** Afección foliar por ataque de galeruca.

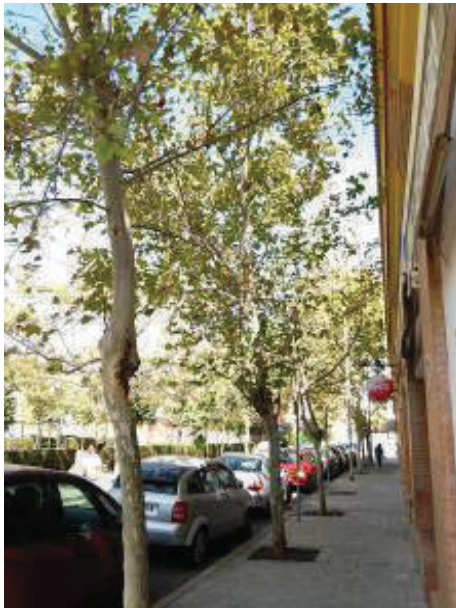
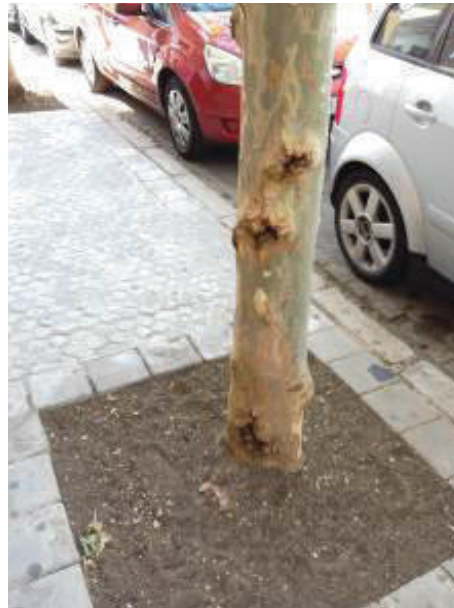
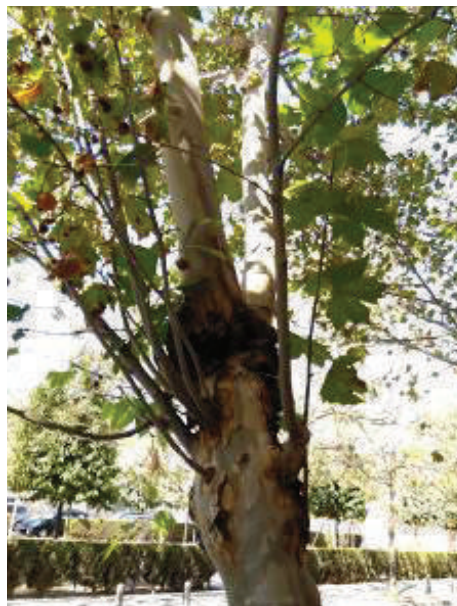
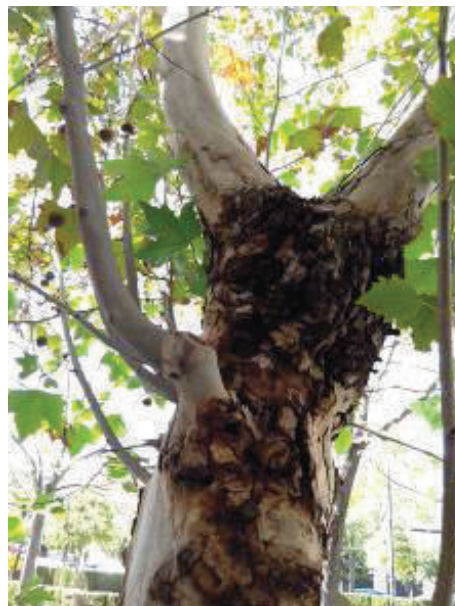
9. FOTOGRAFÍAS:

5. **LATITUD DE ACERADO:** Sobre acerado
6. **LESIONES GRAVES:** Pudrición avanzada en la antigua cruz y en la base de las inserciones de la ramas. Debilidad en la base de inserción de la rama principal debilitando mecánicamente el anclaje con gran carga en punta. Pérdida de ramas por desgarros anteriores. Estructura desequilibrada con varios cambios de dirección por pérdidas de ramas y pudriciones en ellos. Previsibles daños radiculares provocados golpeo de coches, pudriciones y mejoras de acerado de la calle.

7. **ESTADO GENERAL:** Descompensación progresiva de la copa del árbol con un inminente rotura del árbol por su cruz
8. **OBSERVACIONES:** No se observa afecciones de consideración de plagas o enfermedades

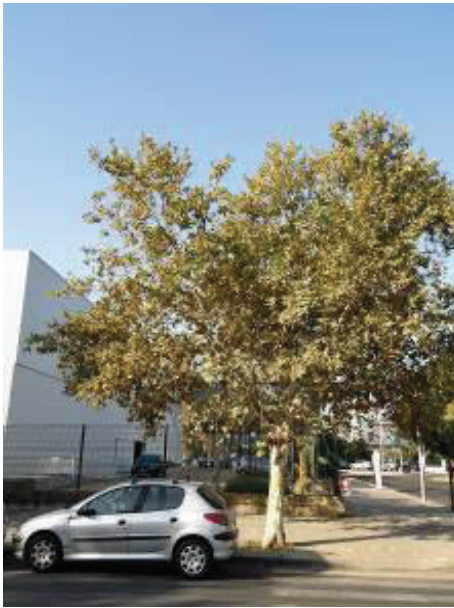
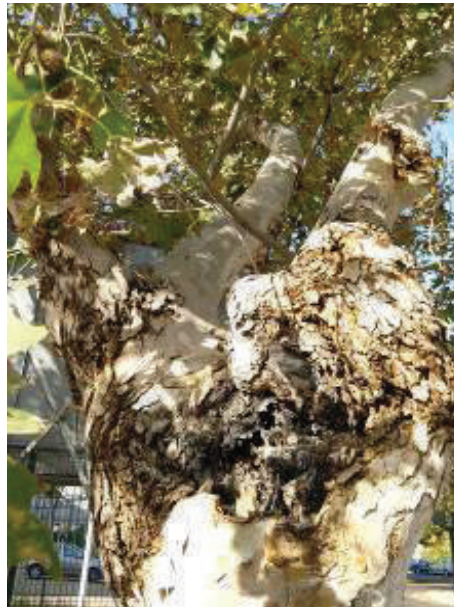
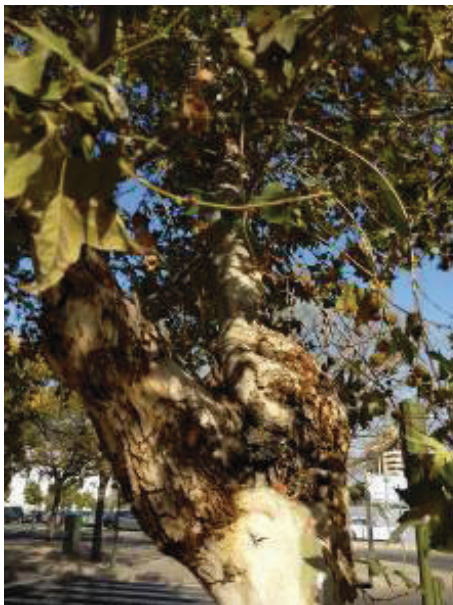
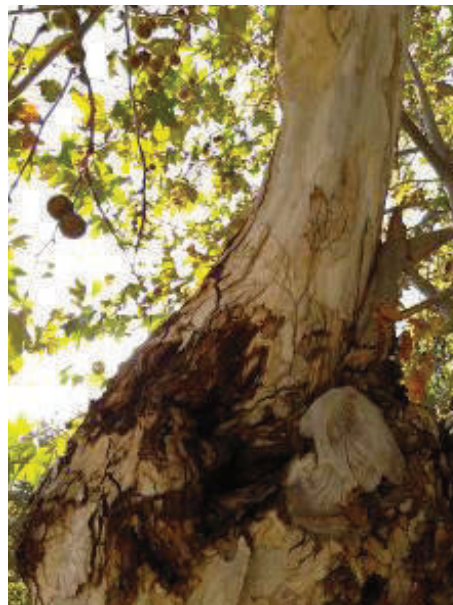
9. FOTOGRAFÍAS:

1. **FECHA:** 16/07/18
2. **SITUACIÓN:** Holanda **DISTRITO:** Palmera-Bellavista
3. **ESPECIE:** *Platanus hispanica* **Nº ID:** 167
4. **P.C. (cm):** 100 **ALTURA (m):** 12
5. **LATITUD DE ACERADO:** Sobre acerado
6. **LESIONES GRAVES:** Pudrición avanzada en la antigua cruz y en la base de las inserciones de la ramas. Debilidad en la base de inserción de la rama principal debilitando mecánicamente el anclaje con gran carga en punta. Pérdida de ramas por desgarros anteriores. Estructura desequilibrada con varios cambios de dirección por pérdidas de ramas y pudriciones en ellos..
7. **ESTADO GENERAL:** Descompensación progresiva de la copa del árbol con un inminente rotura del árbol por su cruz
8. **OBSERVACIONES:** Se observa el ataque a la cruceta del árbol por parte de hongos de tipo ascomicetos así como ataque de hongos externos tipo oidio en la parte foliar del árbol

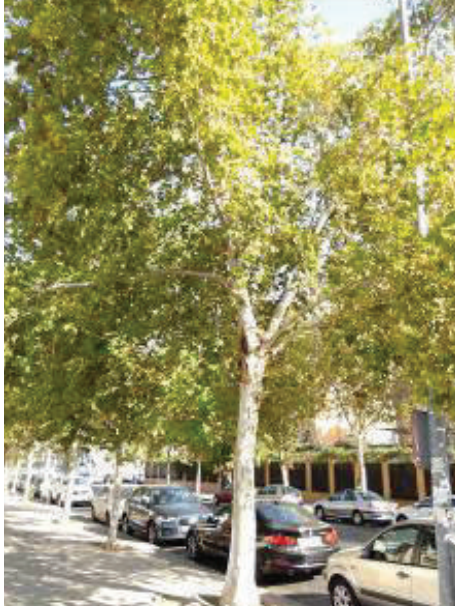
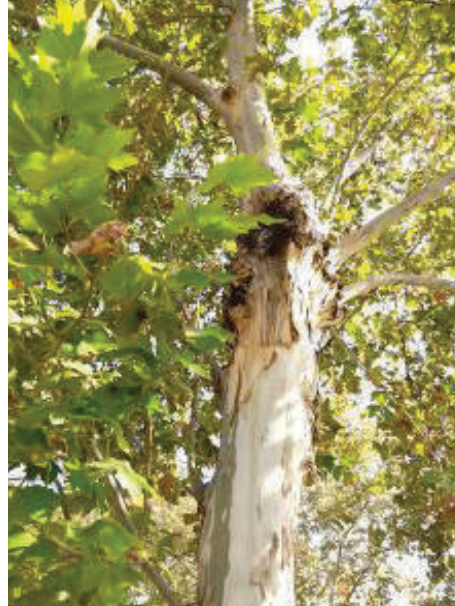
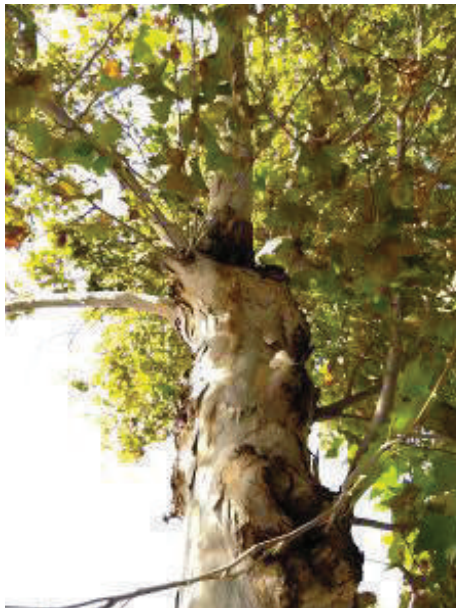
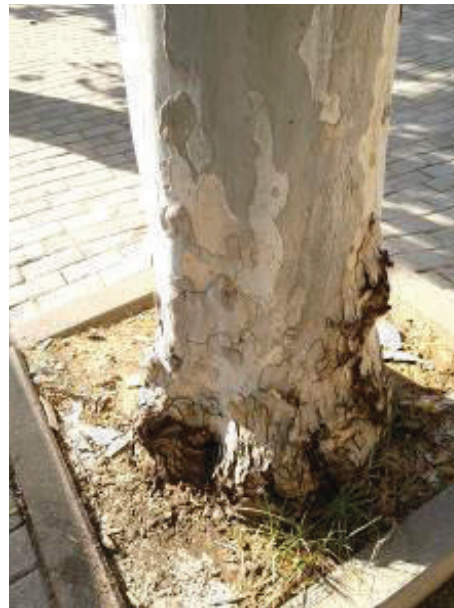
9. FOTOGRAFÍAS:

1. **FECHA:** 16/07/18
2. **SITUACIÓN:** Holanda **DISTRITO:** Palmera-Bellavista
3. **ESPECIE:** *Platanus hispanica* **Nº ID:** 160
4. **P.C. (cm):** 100 **ALTURA (m):** 15
5. **LATITUD DE ACERADO:** Sobre acerado
6. **LESIONES GRAVES:** Pudrición avanzada en la antigua cruz y en la base de las inserciones de la ramas. Debilidad en la base de inserción de la rama principal debilitando mecánicamente el anclaje con gran carga en punta. Pérdida de ramas por desgarros anteriores. Estructura desequilibrada con varios cambios de dirección por pérdidas de ramas y pudriciones en ellos..
7. **ESTADO GENERAL:** Descompensación progresiva de la copa del árbol con un inminente rotura del árbol por su cruz
8. **OBSERVACIONES:** Se observa el ataque a la cruceta del árbol por parte de hongos de tipo ascomicetos así como ataque de hongos externos tipo oidio en la parte foliar del árbol

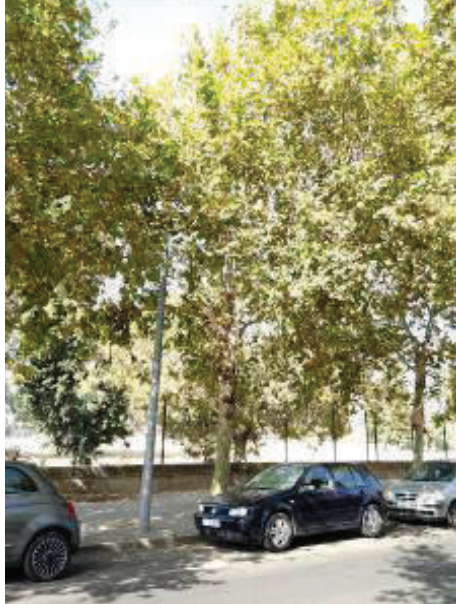
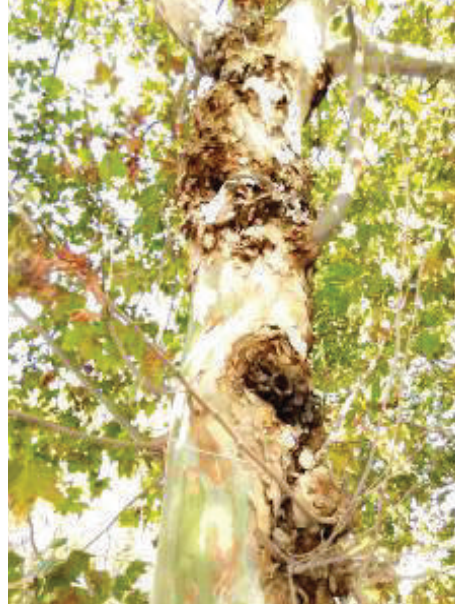
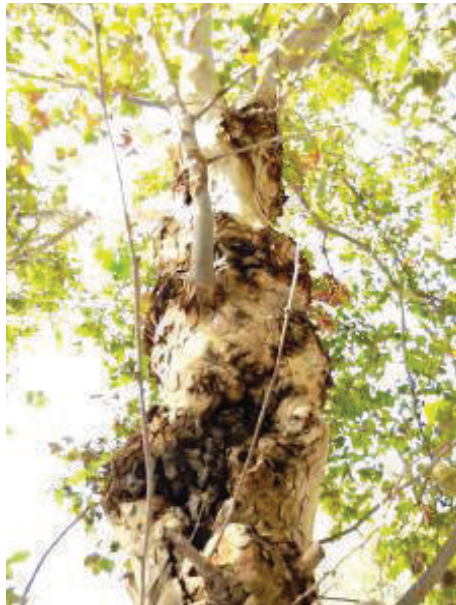
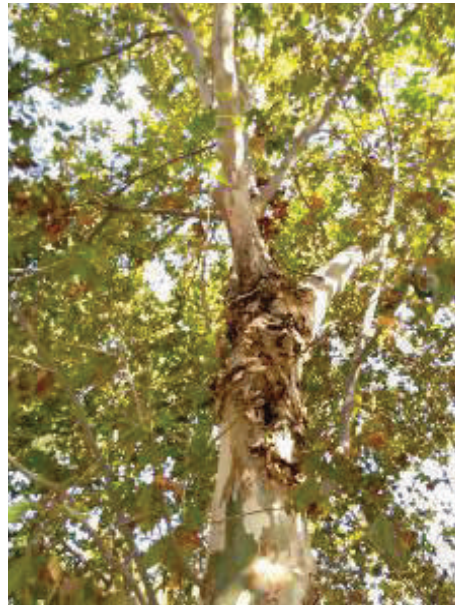
9. FOTOGRAFÍAS:

1. **FECHA:** 16/07/18
2. **SITUACIÓN:** Holanda **DISTRITO:** Palmera-Bellavista
3. **ESPECIE:** *Platanus hispanica* **Nº ID:** 61
4. **P.C. (cm):** 100 **ALTURA (m):** 15
5. **LATITUD DE ACERADO:** Sobre acerado
6. **LESIONES GRAVES:** Pudrición avanzada en la antigua cruz y en la base de las inserciones de la ramas. Debilidad en la base de inserción de la rama principal debilitando mecánicamente el anclaje con gran carga en punta. Pérdida de ramas por desgarros anteriores. Estructura desequilibrada con varios cambios de dirección por pérdidas de ramas y pudriciones en ellos..
7. **ESTADO GENERAL:** Descompensación progresiva de la copa del árbol con un inminente rotura del árbol por su cruz
8. **OBSERVACIONES:** Se observa el ataque a la cruceta del árbol por parte de hongos de tipo ascomicetos así como ataque de hongos externos tipo oidio en la parte foliar del árbol

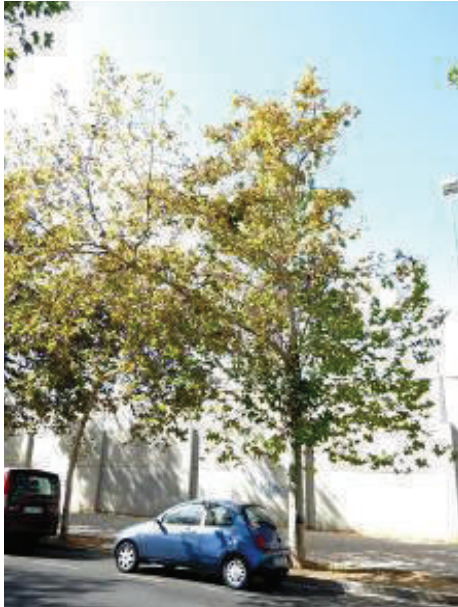
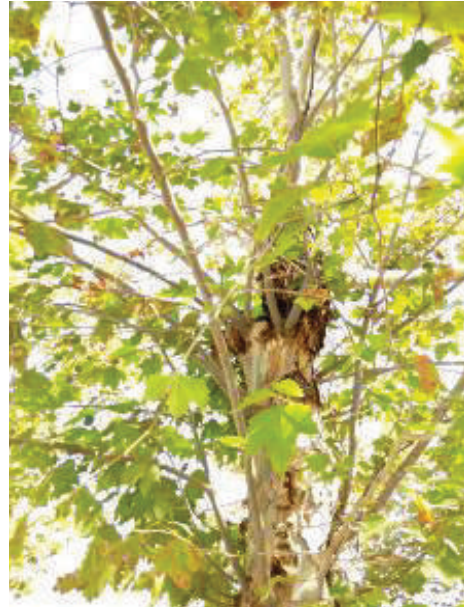
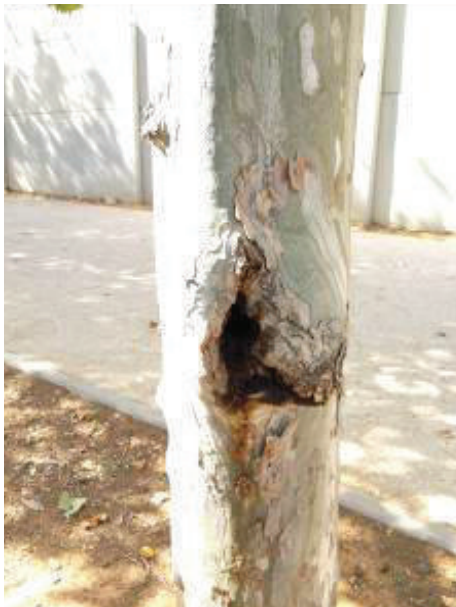
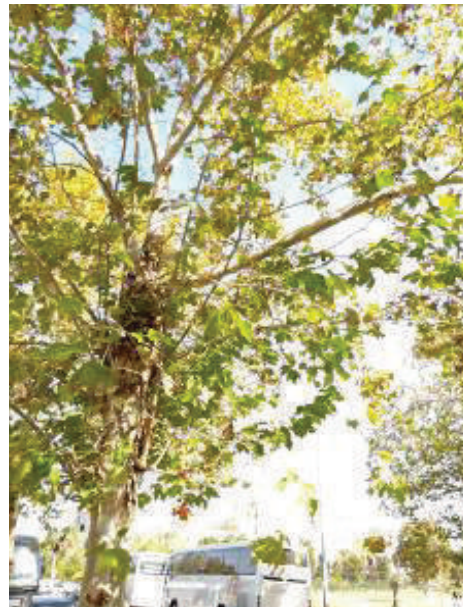
9. FOTOGRAFÍAS:

5. **LATITUD DE ACERADO:** Sobre acerado
6. **LESIONES GRAVES:** Pudrición avanzada en la antigua cruz y en la base de las inserciones de la ramas, así como en la parte intermedia del tronco. Debilidad en la base de inserción de la rama principal debilitando mecánicamente el anclaje con gran carga en punta. Pérdida de ramas por desgarros anteriores. Estructura desequilibrada con varios cambios de dirección por pérdidas de ramas y pudriciones en ellos..

7. **ESTADO GENERAL:** Descompensación progresiva de la copa del árbol con un inminente rotura del árbol por su cruz
8. **OBSERVACIONES:** Se observa el ataque a la cruceta del árbol por parte de hongos de tipo ascomicetos así como ataque de hongos externos tipo oidio en la parte foliar del árbol

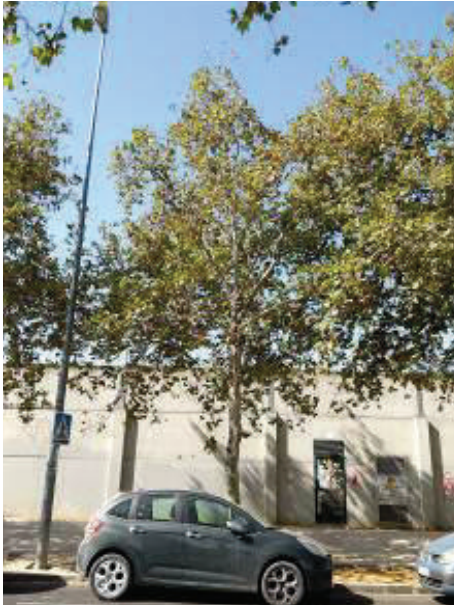
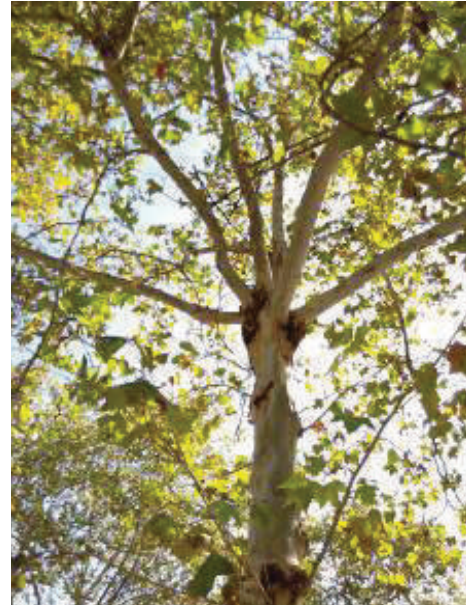
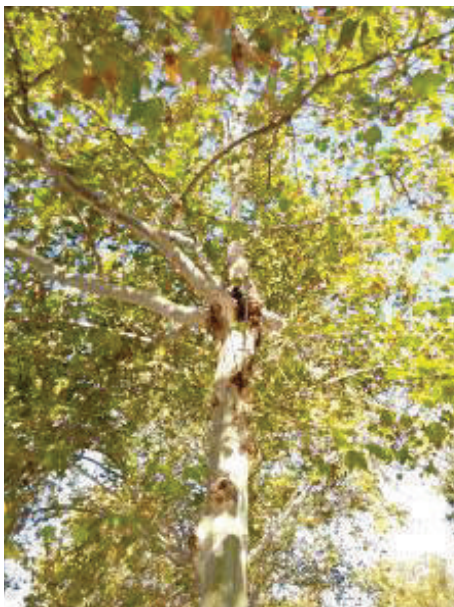
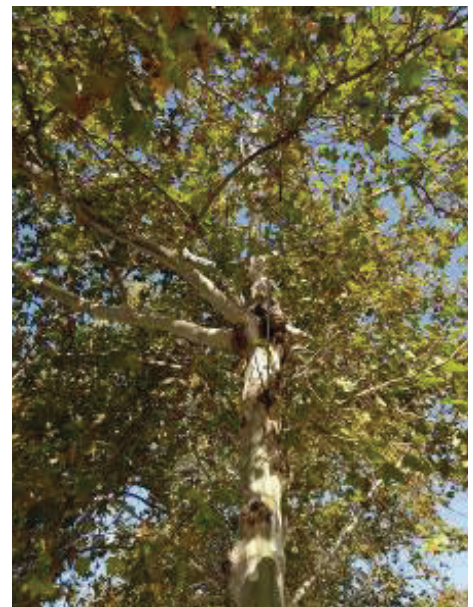
9. FOTOGRAFÍAS:

5. **LATITUD DE ACERADO:** Sobre acerado
6. **LESIONES GRAVES:** Pudrición avanzada en la antigua cruz y en la base de las inserciones de la ramas, así como en la parte intermedia del tronco. Debilidad en la base de inserción de la rama principal debilitando mecánicamente el anclaje con gran carga en punta. Perdida de ramas por desgarros anteriores. Estructura desequilibrada con varios cambios de dirección por pérdidas de ramas y pudriciones en ellos..

7. **ESTADO GENERAL:** Descompensación progresiva de la copa del árbol con un inminente rotura del árbol por su cruz
8. **OBSERVACIONES:** Se observa el ataque a la cruceta del árbol por parte de hongos de tipo ascomicetos así como ataque de hongos externos tipo oidio en la parte foliar del árbol

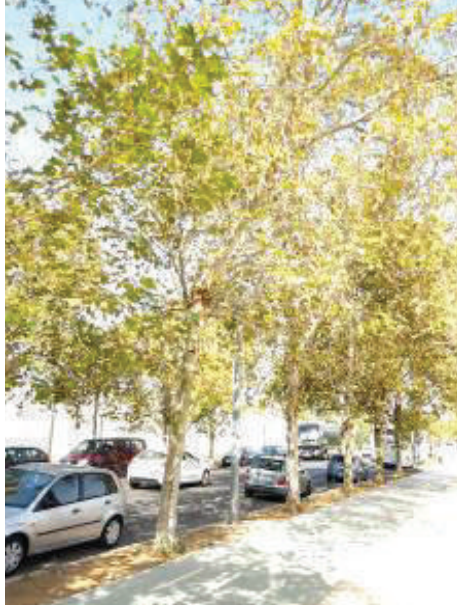
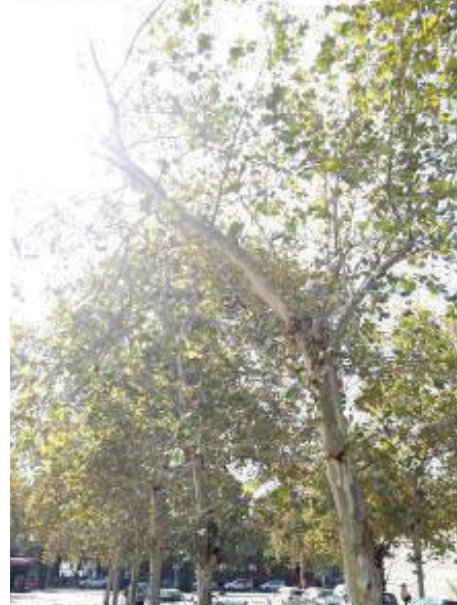
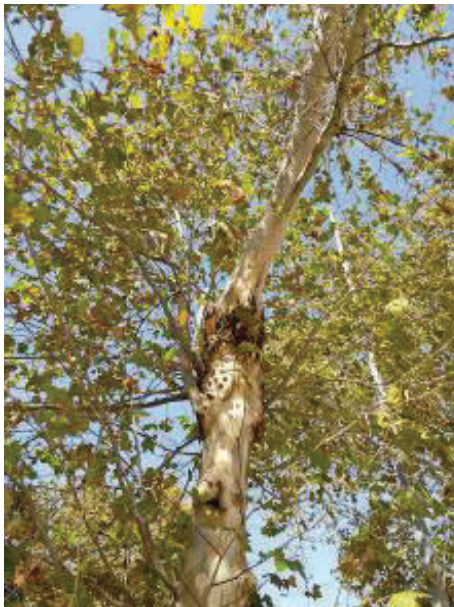
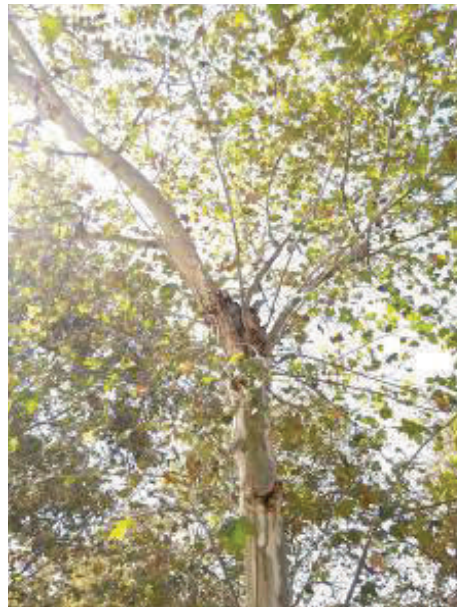
5. **LATITUD DE ACERADO:** Sobre acerado
6. **LESIONES GRAVES:** Pudrición avanzada en la antigua cruz y en la base de las inserciones de la ramas, así como en la parte intermedia del tronco. Debilidad en la base de inserción de la rama principal debilitando mecánicamente el anclaje con gran carga en punta. Perdida de ramas por desgarros anteriores. Estructura desequilibrada con varios cambios de dirección por pérdidas de ramas y pudriciones en ellos..

7. **ESTADO GENERAL:** Descompensación progresiva de la copa del árbol con un inminente rotura del árbol por su cruz
8. **OBSERVACIONES:** Se observa el ataque a la cruceta del árbol por parte de hongos de tipo ascomicetos así como ataque de hongos externos tipo oidio en la parte foliar del árbol

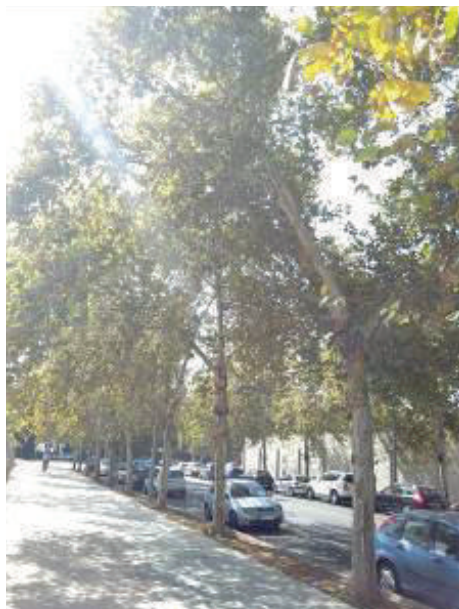
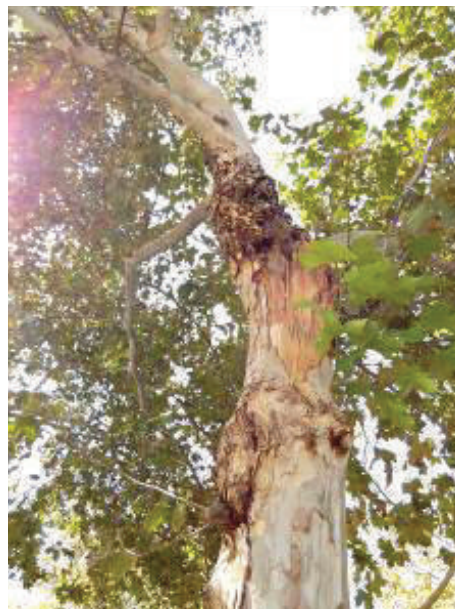
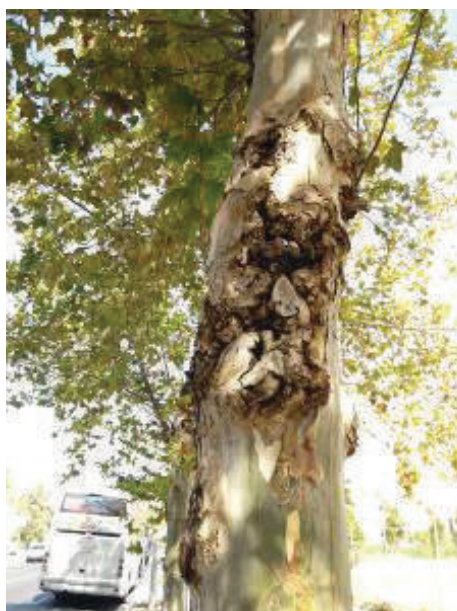
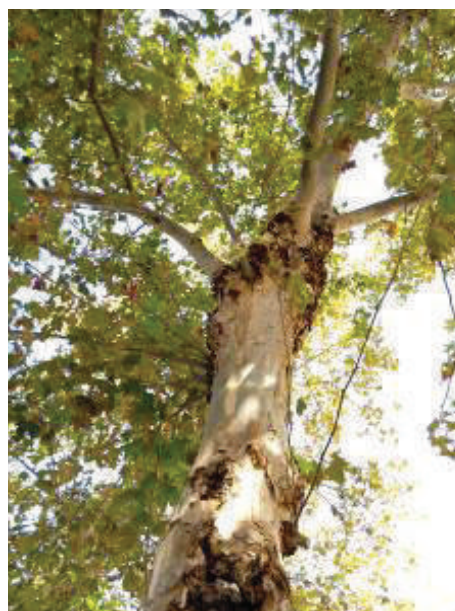
FICHA DE APEO DE ARBOLADO VIARIO (455/18) PARTE 2ª

1. **FECHA:** 16/07/18
2. **SITUACIÓN:** Holanda **DISTRITO:** Palmera-Bellavista
3. **ESPECIE:** *Platanus hispanica* **Nº ID:** 2611
4. **P.C. (cm):** 110 **ALTURA (m):** 10

5. **LATITUD DE ACERADO:** Sobre acerado
6. **LESIONES GRAVES:** Pudrición avanzada en la antigua cruz y en la base de las inserciones de la ramas, así como en la parte intermedia del tronco. Debilidad en la base de inserción de la rama principal debilitando mecánicamente el anclaje con gran carga en punta. Perdida de ramas por desgarros anteriores. Estructura desequilibrada con varios cambios de dirección por pérdidas de ramas y pudriciones en ellos..

7. **ESTADO GENERAL:** Descompensación progresiva de la copa del árbol con un inminente rotura del árbol por su cruz
8. **OBSERVACIONES:** Se observa el ataque a la cruceta del árbol por parte de hongos de tipo ascomicetos así como ataque de hongos externos tipo oidio en la parte foliar del árbol

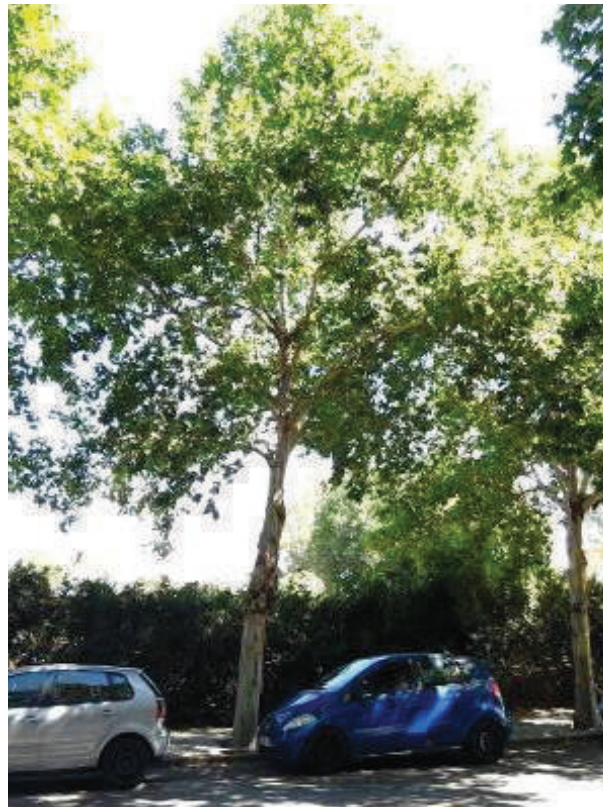
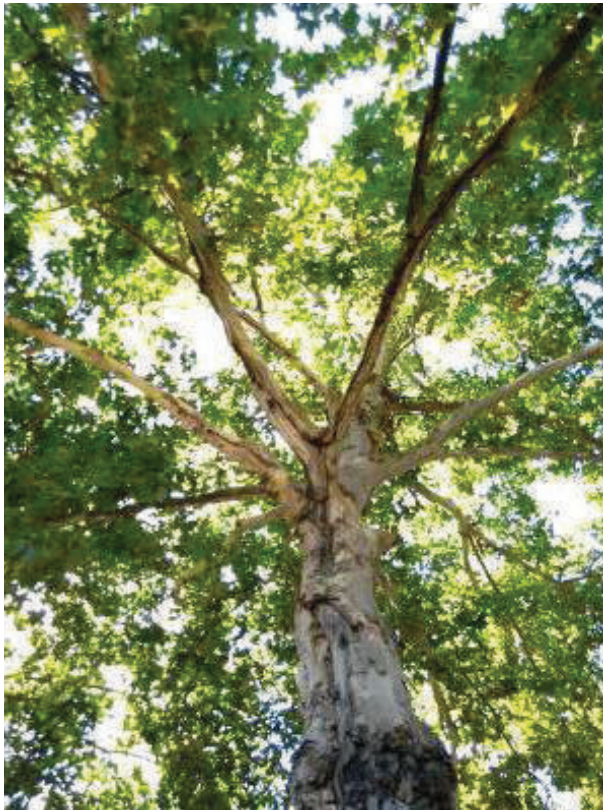
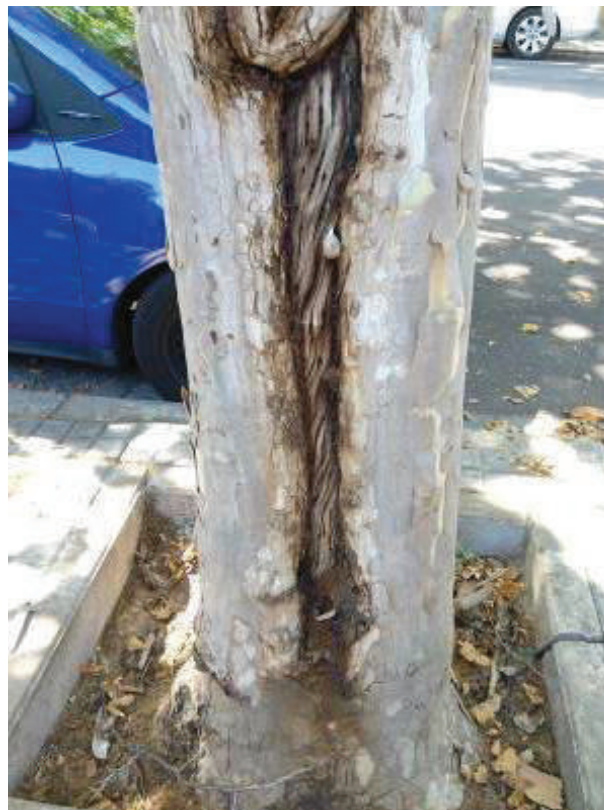
FICHA DE APEO DE ARBOLADO VIARIO (458/18) PARTE 2ª

1. **FECHA:** 11/07/18
2. **SITUACIÓN:** Avenida Italia **DISTRITO:** Palmera-Bellavista
3. **ESPECIE:** *Platanus hispanica* **Nº ID:** 2354
4. **P.C. (cm):** 114 **ALTURA (m):** 13 **ALCORQUE (m):** Individual cuadrado 1m²
5. **LATITUD DE ACERADO:** Sobre acerado
6. **LESIONES GRAVES:** Descortezado y necrosis a lo largo del fuste hasta la base de las primeras ramas de copa. Abundantes engrosamientos y chancros con exudaciones y degradación avanzada de la madera afectada.
7. **ESTADO GENERAL:** Desestructurado por refaldado excesivo. Relativamente vigoroso.
8. **OBSERVACIONES:** Afección foliar por oidio grado medio.
9. **FOTOGRAFÍAS:**

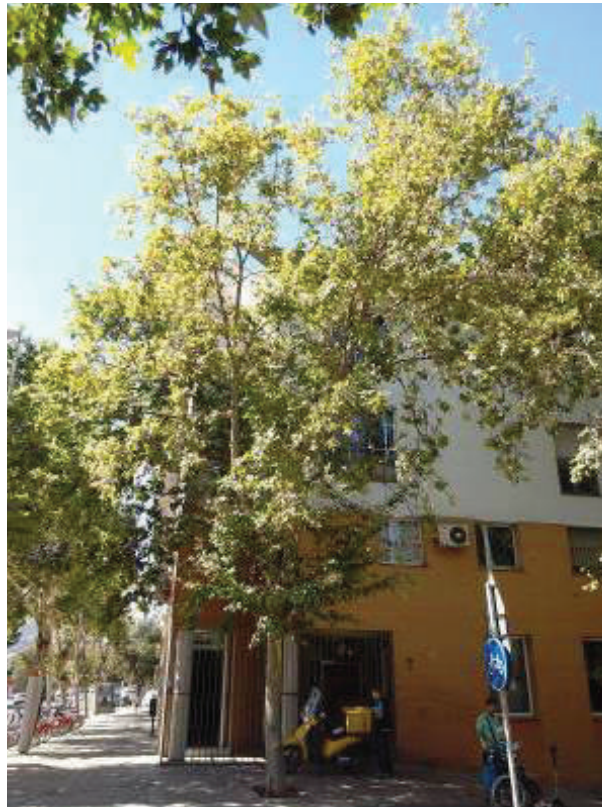
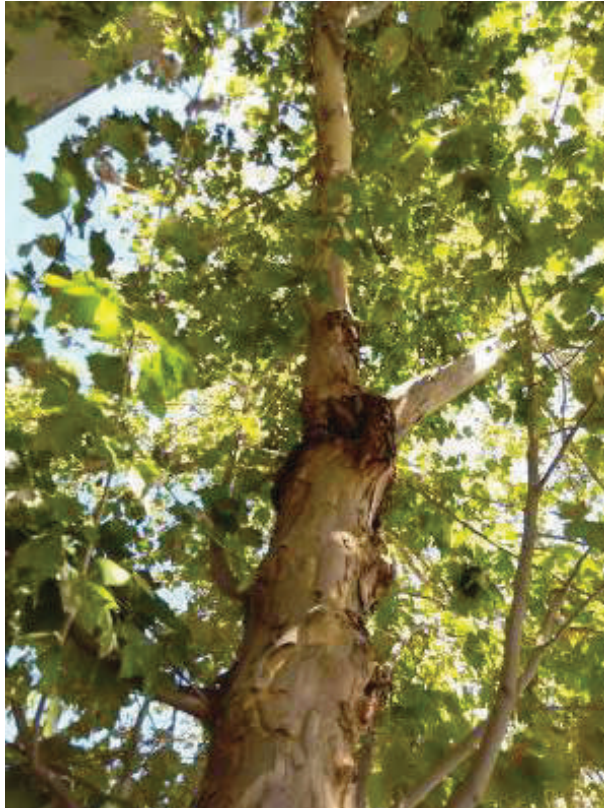
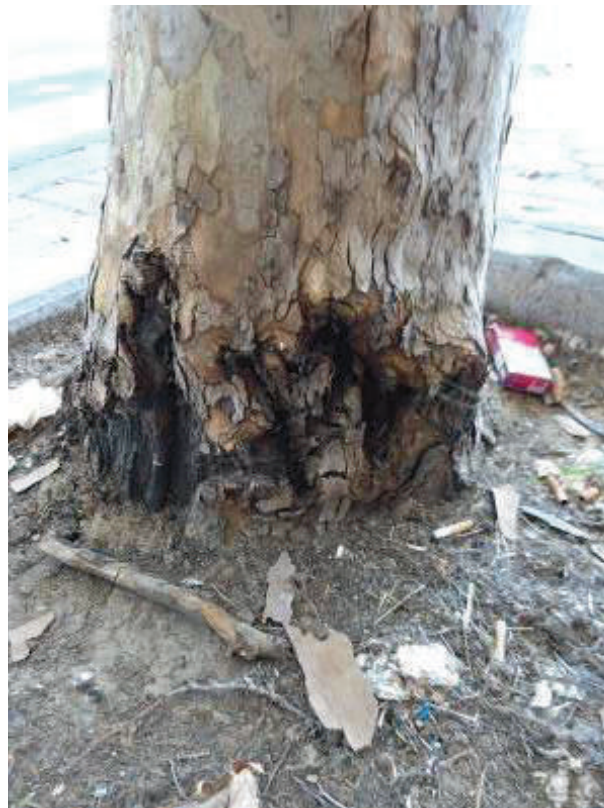
FICHA DE APEO DE ARBOLADO VIARIO (459/18) PARTE 2ª

1. **FECHA:** 11/07/18
2. **SITUACIÓN:** Avenida Italia **DISTRITO:** Palmera-Bellavista
3. **ESPECIE:** *Platanus hispanica* **Nº ID:** 2378
4. **P.C. (cm):** 89 **ALTURA (m):** 9 **ALCORQUE (m):** Individual cuadrado 1m²
5. **LATITUD DE ACERADO:** Sobre acerado
6. **LESIONES GRAVES:** Chancro anillando la base de las dos ramas principales de copa, codominantes. Pudrición en la cruz y en la base del tronco, con probable extensión radicular de la afección.
7. **ESTADO GENERAL:** Desestructurado por poda de formación inadecuada en vivero. Relativamente vigoroso, la carga de foliar aumenta el riesgo de fractura de ramas.
8. **OBSERVACIONES:** Afección foliar por oidio grado medio.
9. **FOTOGRAFÍAS:**

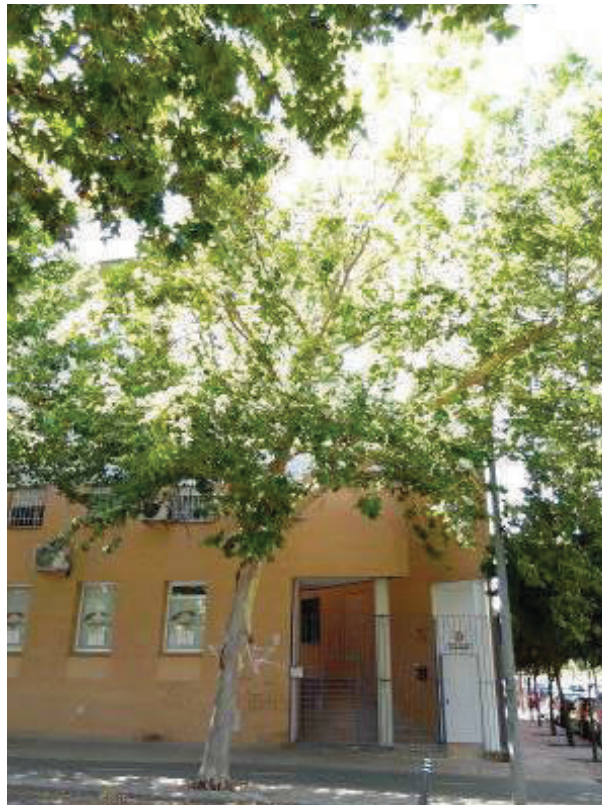
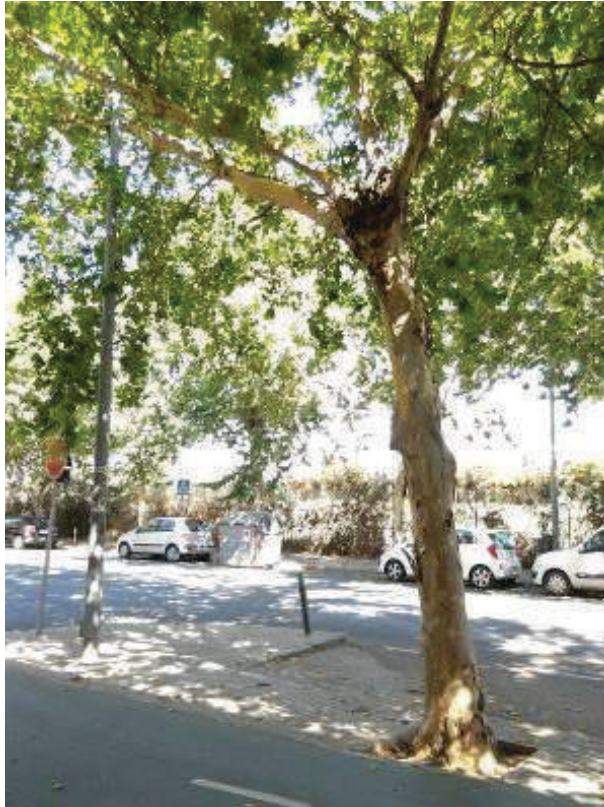
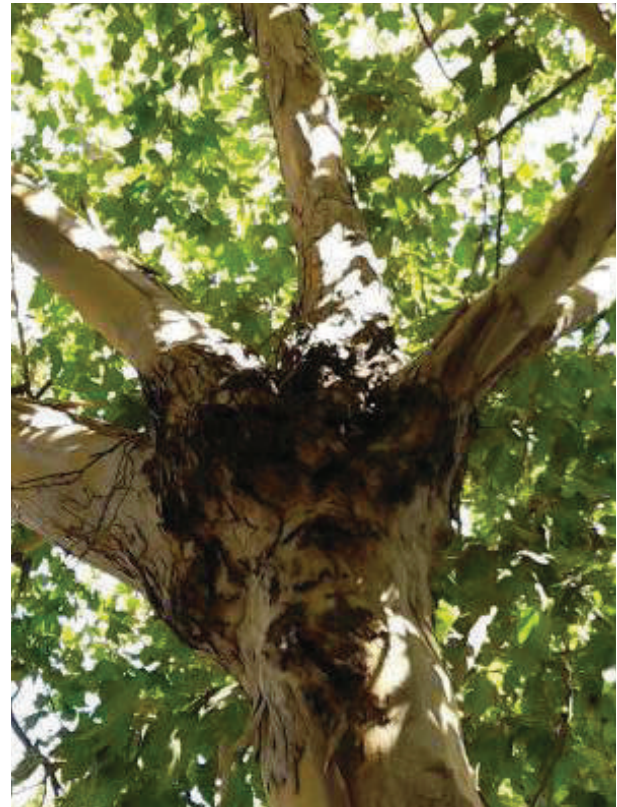
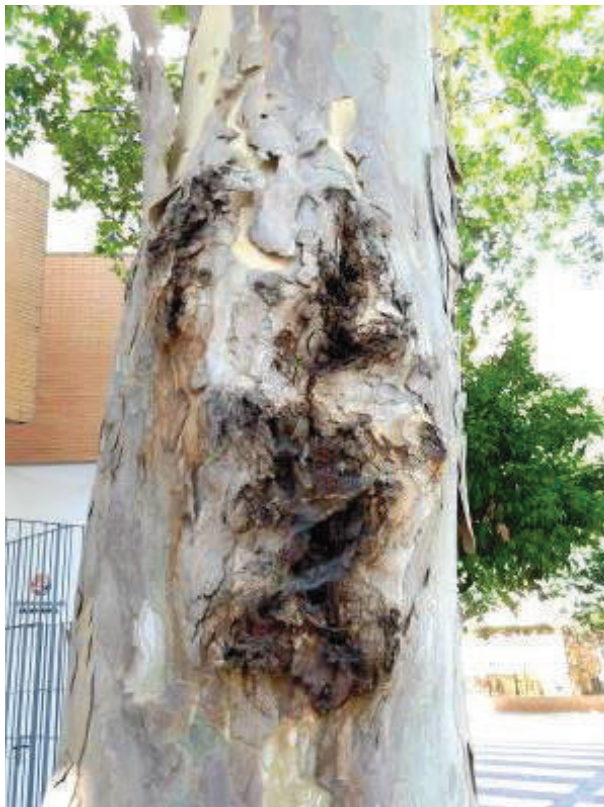
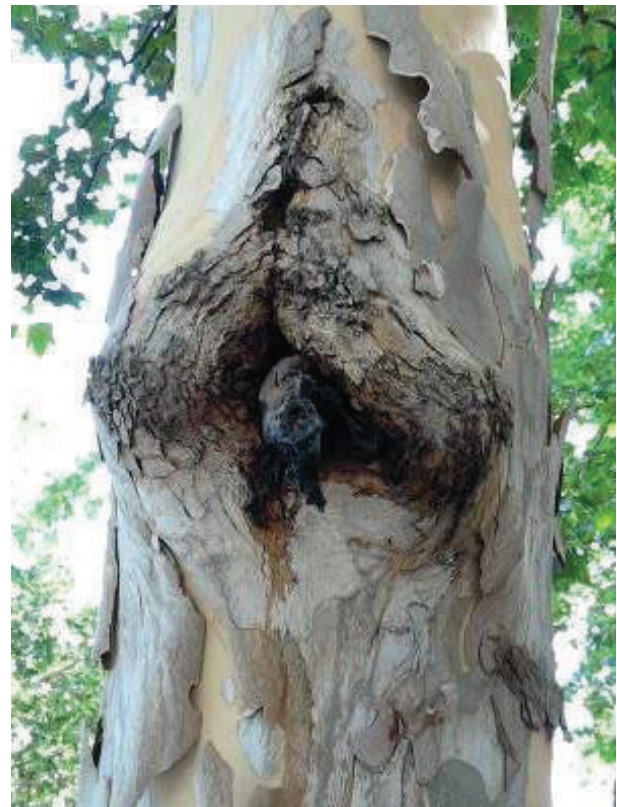
FICHA DE APEO DE ARBOLADO VIARIO (460/18) PARTE 2ª

1. **FECHA:** 11/07/18
2. **SITUACIÓN:** Avenida Italia **DISTRITO:** Palmera-Bellavista
3. **ESPECIE:** *Platanus hispanica* **Nº ID:** 2490
4. **P.C. (cm):** 94 **ALTURA (m):** 13 **ALCORQUE (m):** Individual cuadrado 1m²
5. **LATITUD DE ACERADO:** Sobre acerado
6. **LESIONES GRAVES:** Grave pudrición con zona chancrosa en la cruz principal, debilitando mecánicamente la inserción de todas las ramas. Cavidades, chancros y exudaciones desde este punto hasta la base del tronco.
7. **ESTADO GENERAL:** Desestructurado por incorrecta poda de formación. Relativamente vigoroso.
8. **OBSERVACIONES:** Afección foliar por oidio grado medio.
9. **FOTOGRAFÍAS:**

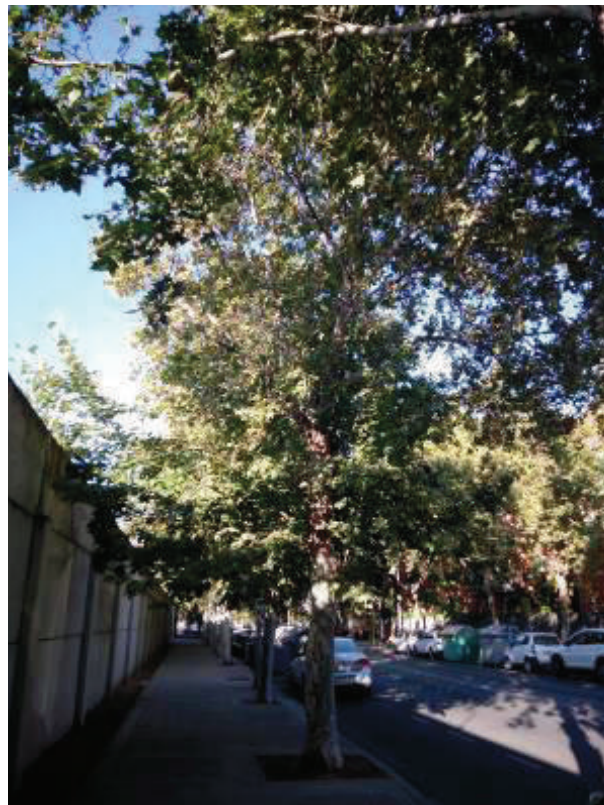
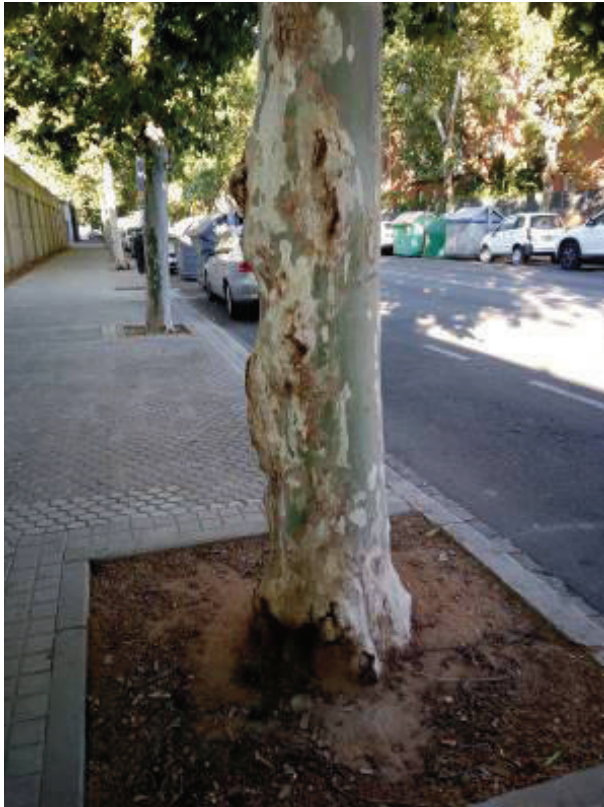
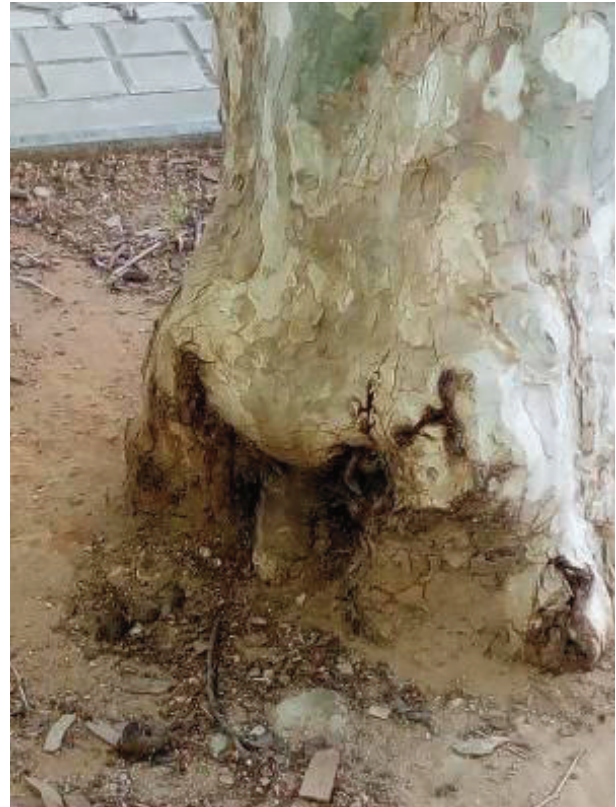
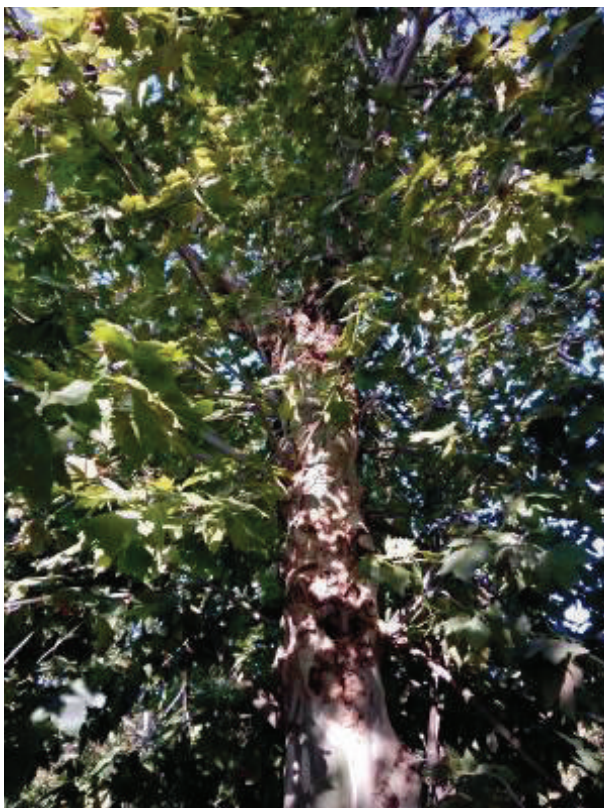
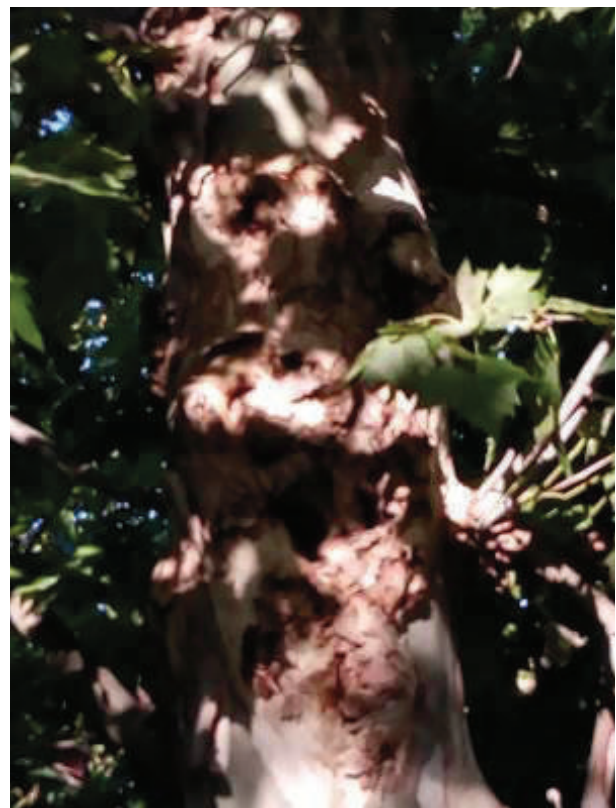
FICHA DE APEO DE ARBOLADO VIARIO (461/18) PARTE 2ª

1. **FECHA:** 11/07/18
2. **SITUACIÓN:** Avenida Italia **DISTRITO:** Palmera-Bellavista
3. **ESPECIE:** *Platanus hispanica* **Nº ID:** 2463
4. **P.C. (cm):** 110 **ALTURA (m):** 12 **ALCORQUE (m):** Individual cuadrado 1m²
5. **LATITUD DE ACERADO:** Sobre acerado
6. **LESIONES GRAVES:** Huecos y chancros en ramas principales, tronco y cuello, con probable progresión radicular de la pudrición interna.
7. **ESTADO GENERAL:** Desestructurado por la eliminación de ramas principales, quedando un único eje en copa. Relativamente vigoroso con brotación epicórmica densa.
8. **OBSERVACIONES:** Afección foliar por oidio grado medio.
9. **FOTOGRAFÍAS:**

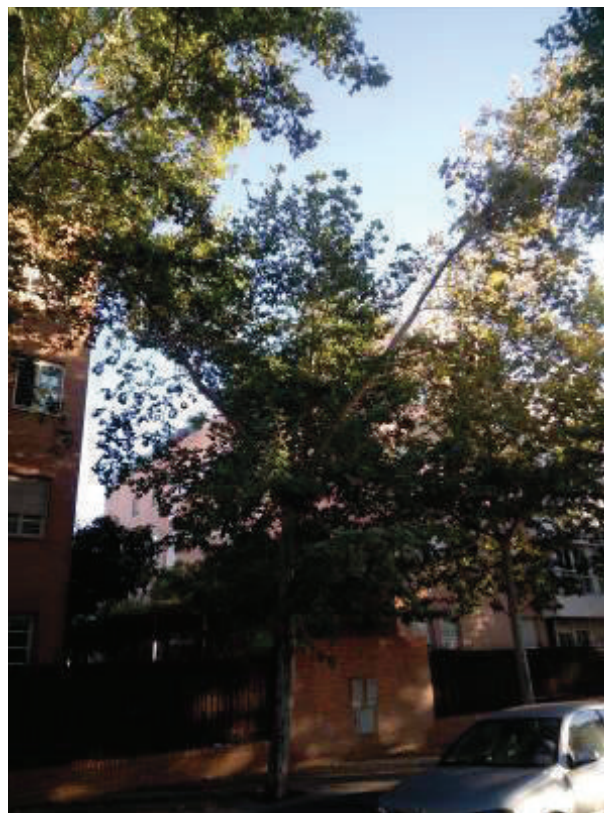
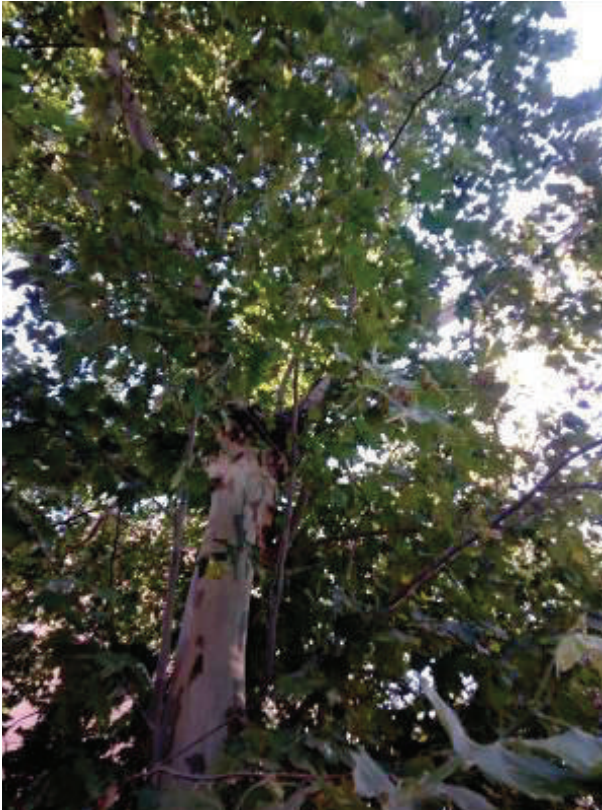
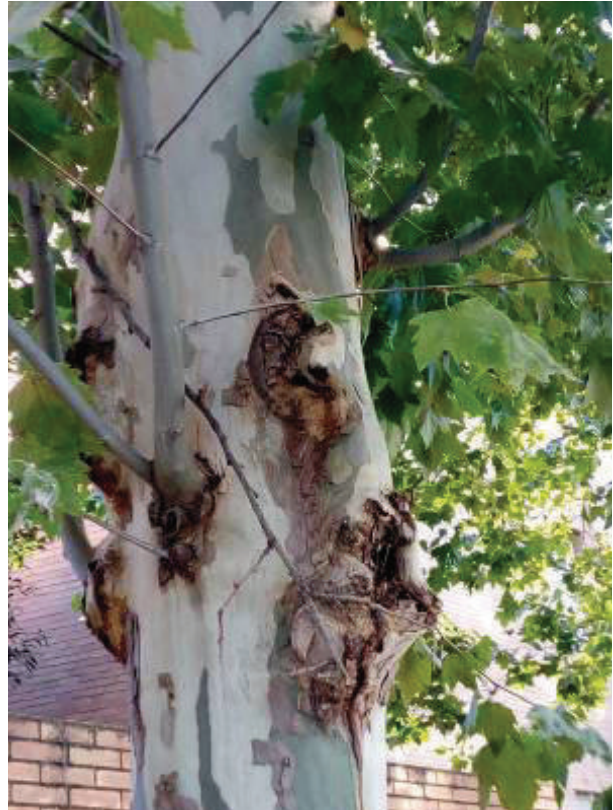
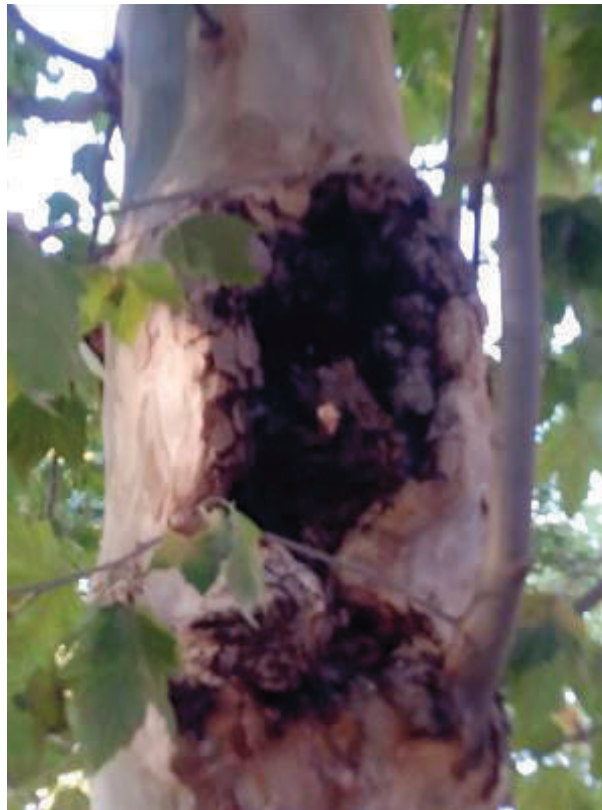
FICHA DE APEO DE ARBOLADO VIARIO (462/18) PARTE 2ª

1. **FECHA:** 11/07/18
2. **SITUACIÓN:** Avenida Italia **DISTRITO:** Palmera-Bellavista
3. **ESPECIE:** *Platanus hispanica* **Nº ID:** 2480
4. **P.C. (cm):** 68 **ALTURA (m):** 10 **ALCORQUE (m):** Individual cuadrado 1m²
5. **LATITUD DE ACERADO:** Sobre acerado
6. **LESIONES GRAVES:** Huecos y chancros con pudrición interna avanzada en la cruz principal entre ramas codominantes, debilitando el anclaje, y en el fuste hasta la base, con probable progresión radicular de la pudrición. Ramas ahiladas con concentración de carga en punta.
7. **ESTADO GENERAL:** Desestructurado por incorrecta poda de formación en vivero. Relativamente vigoroso, la carga de foliar aumenta el riesgo de fractura.
8. **OBSERVACIONES:** Afección foliar por oidio grado medio.
9. **FOTOGRAFÍAS:**
