Expte: 204/2018

La Junta de Gobierno de la Ciudad de Sevilla, y por delegación, el Director General de Medio Ambiente, Parques y Jardines, mediante **RESOLUCIÓN** de 29 de junio de 2018, se ha servido decretar lo siguiente:

FICHA DE APEO DE ARBOLADO VIARIO (436/18) PARTE 2ª

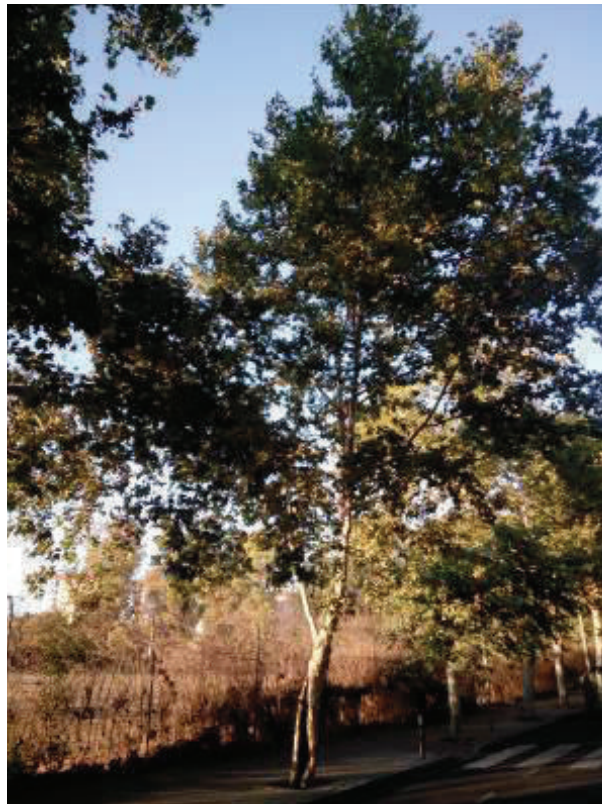
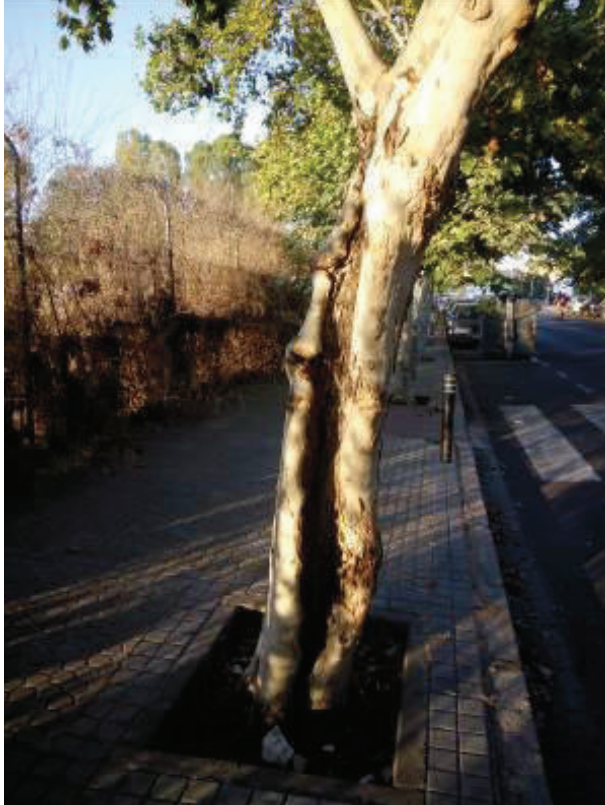
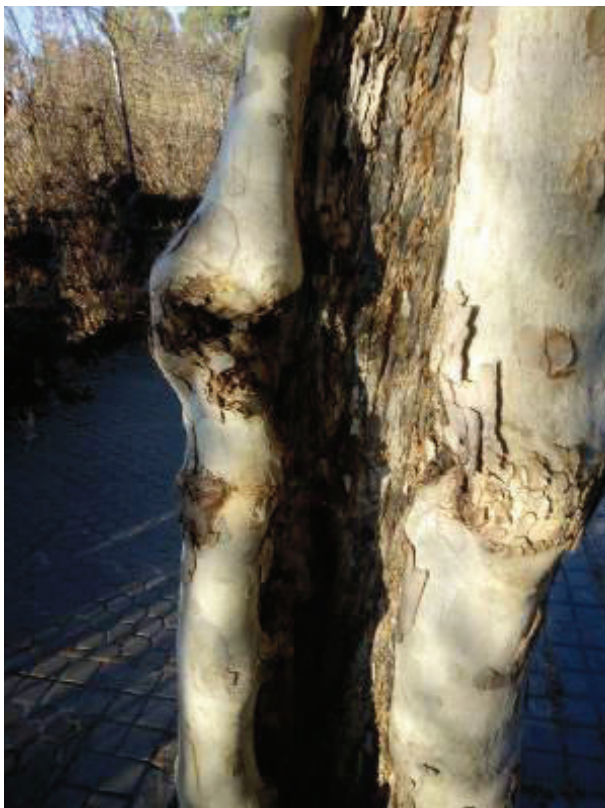
FICHA DE APEO DE ARBOLADO VIARIO (463/18) PARTE 2ª

1. **FECHA:** 11/07/18
2. **SITUACIÓN:** Avenida Italia **DISTRITO:** Palmera-Bellavista
3. **ESPECIE:** *Platanus hispanica* **Nº ID:** 2485
4. **P.C. (cm):** 104 **ALTURA (m):** 12 **ALCORQUE (m):** Individual cuadrado 1m²
5. **LATITUD DE ACERADO:** Sobre acerado
6. **LESIONES GRAVES:** Tronco hueco, con cavidad longitudinal abierta desde la cruz principal hasta la base. Madera expuesta degradada, quedando en la sección una pared residual mínima. Debilidad del anclaje radicular por extensión de la afección del fuste. Chancros en la base de las ramas principales.
7. **ESTADO GENERAL:** Desestructurado, con ramas excesivamente ahiladas. Vitalidad media, la carga en foliar en punta de rama aumenta el riesgo de fractura.
8. **OBSERVACIONES:** Afección foliar por oidio grado medio.
9. **FOTOGRAFÍAS:**

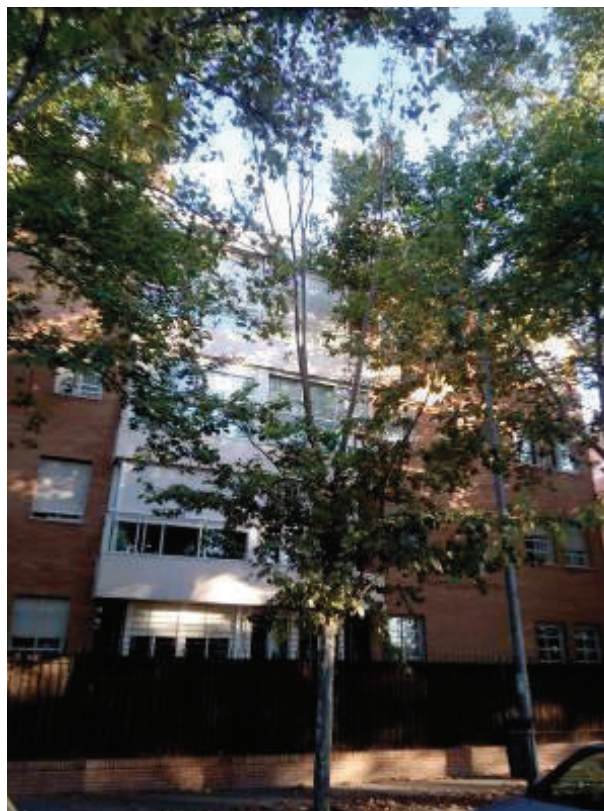
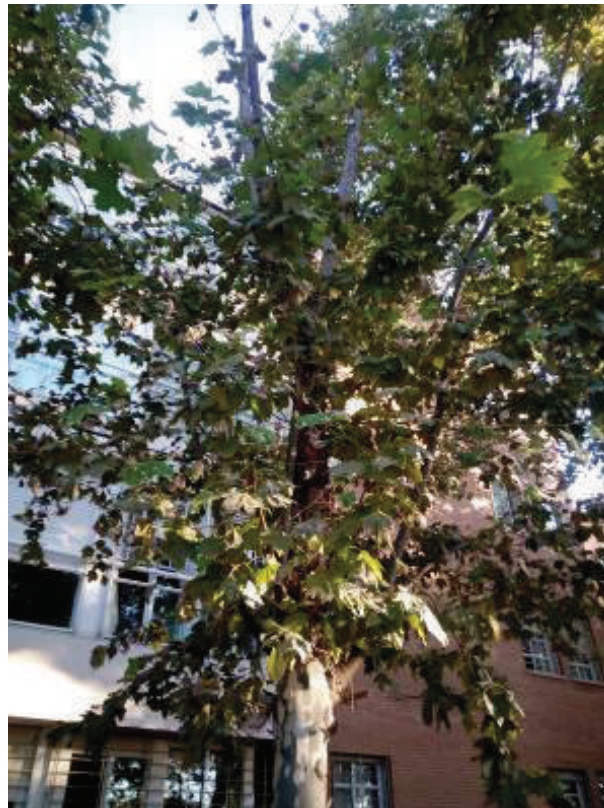
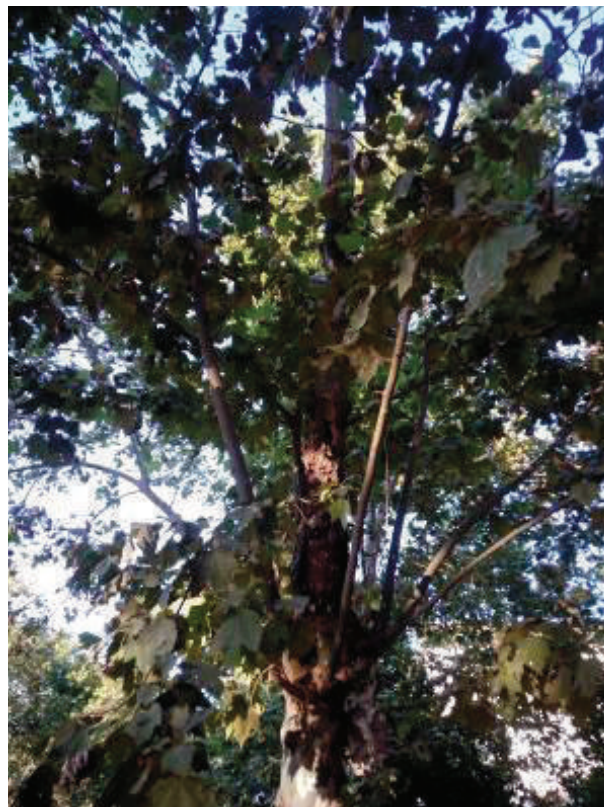
FICHA DE APEO DE ARBOLADO VIARIO (464/18) PARTE 2ª

1. **FECHA:** 11/07/18
2. **SITUACIÓN:** Avenida Italia **DISTRITO:** Palmera-Bellavista
3. **ESPECIE:** *Platanus hispanica* **Nº ID:** 2491
4. **P.C. (cm):** 93 **ALTURA (m):** 12 **ALCORQUE (m):** Individual cuadrado 1m²
5. **LATITUD DE ACERADO:** Sobre acerado
6. **LESIONES GRAVES:** Daños en la cruz principal que suponen una debilidad estructural irreversible. Degradación avanzada de la madera expuesta en la herida, con extensión interna de la pudrición.
7. **ESTADO GENERAL:** Desestructurado, con ramas excesivamente ahiladas. Decrépito, la copa está conformada por brotación epicórmica tras el decaimiento de las ramas principales.
8. **OBSERVACIONES:** Afección foliar por oidio grado medio.
9. **FOTOGRAFÍAS:**

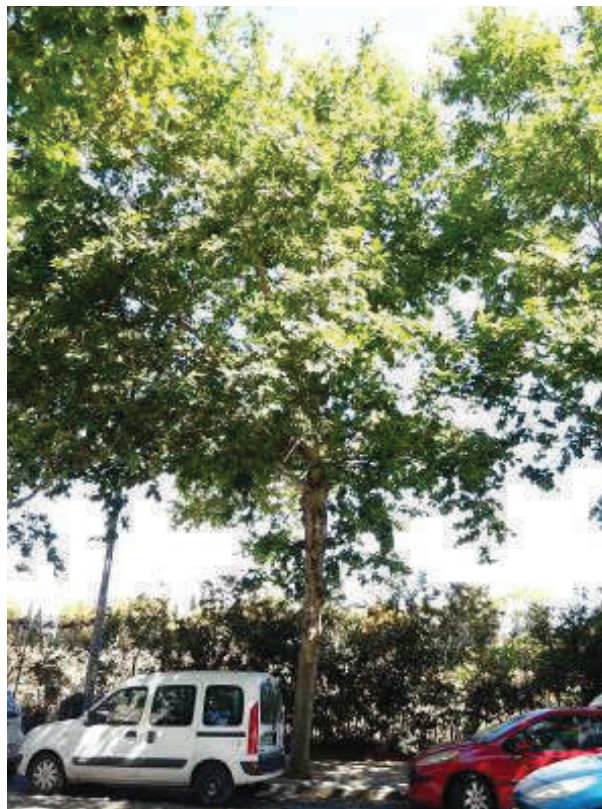
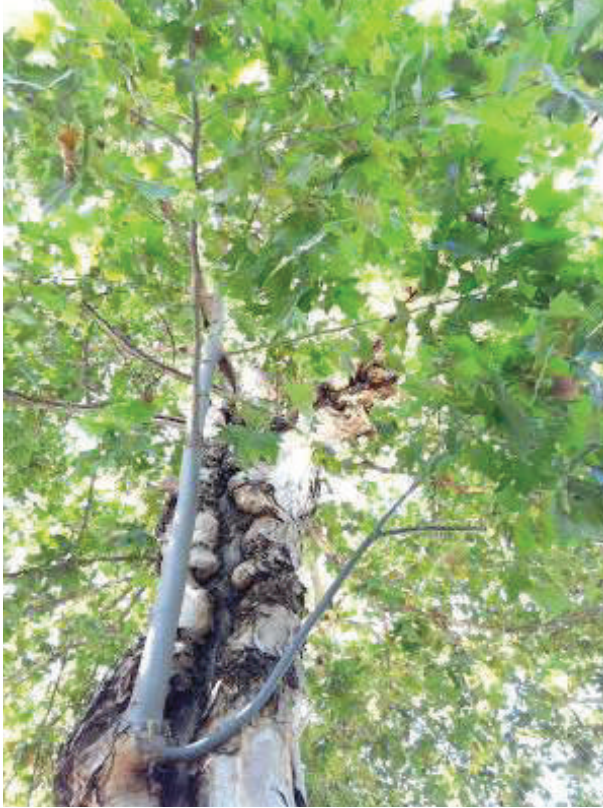
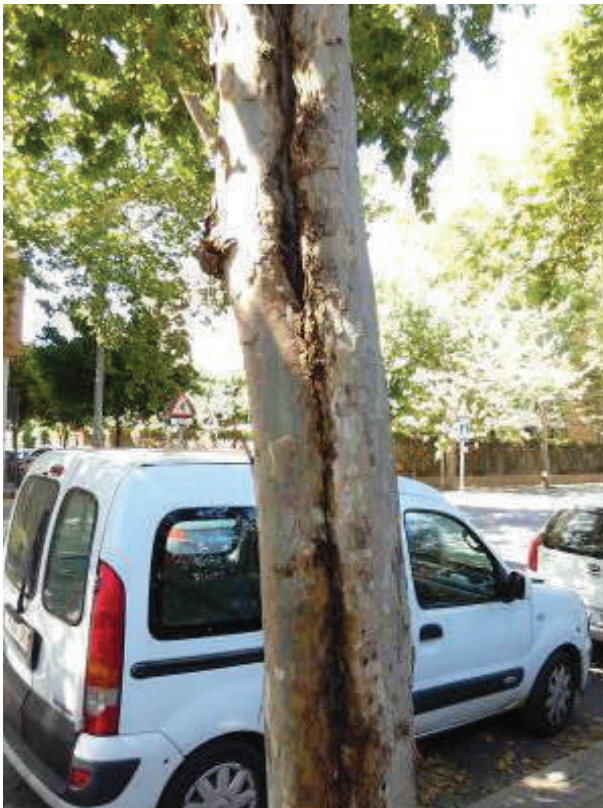
FICHA DE APEO DE ARBOLADO VIARIO (465/18) PARTE 2ª

1. **FECHA:** 11/07/18
2. **SITUACIÓN:** Avenida Italia **DISTRITO:** Palmera-Bellavista
3. **ESPECIE:** *Platanus hispanica* **Nº ID:** 2496
4. **P.C. (cm):** 108 **ALTURA (m):** 12 **ALCORQUE (m):** Individual cuadrado 1m²
5. **LATITUD DE ACERADO:** Sobre acerado
6. **LESIONES GRAVES:** Cavidad longitudinal y chancros desde la base de las ramas principales hasta la base del tronco, con grave deterioro de la madera expuesta, afección del duramen y probable extensión radicular de la pudrición.
7. **ESTADO GENERAL:** Desestructurado y relativamente vigoroso, con abundante brotación epicórmica en copa y bajo la cruz principal.
8. **OBSERVACIONES:** Afección foliar por oidio grado medio.
9. **FOTOGRAFÍAS:**

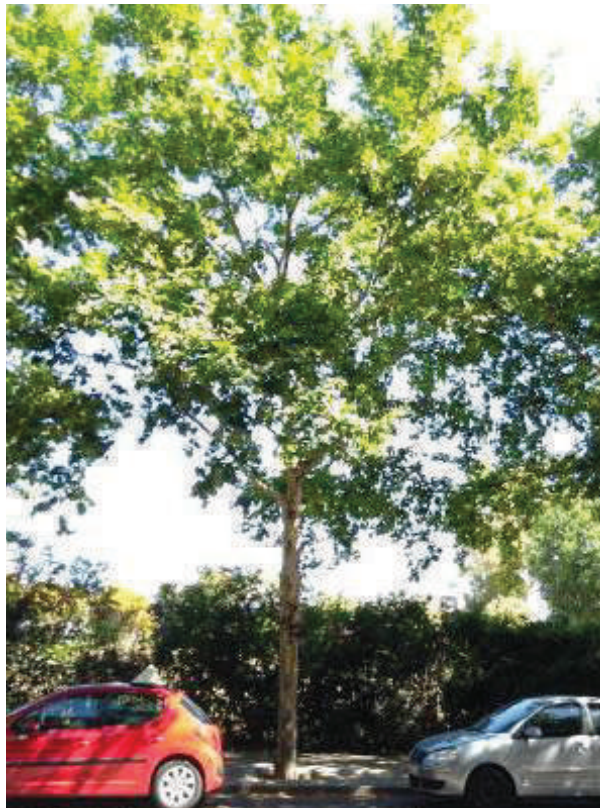
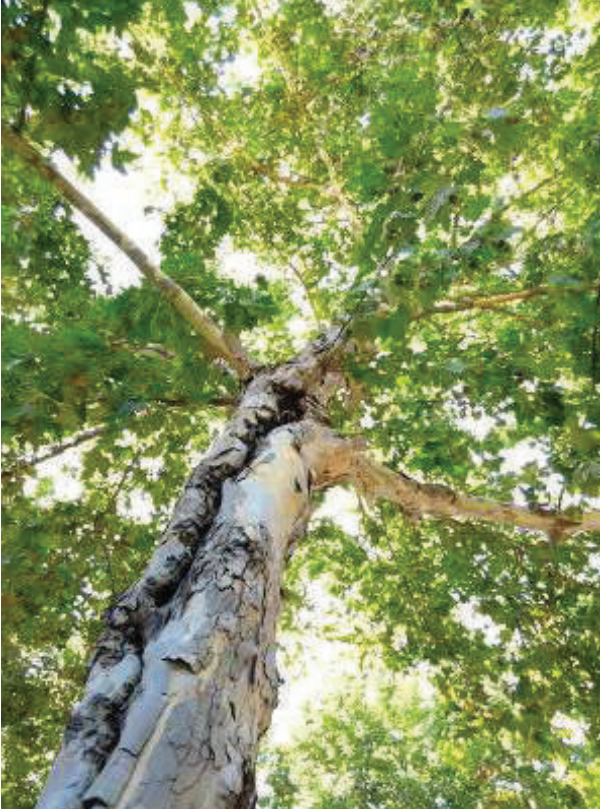
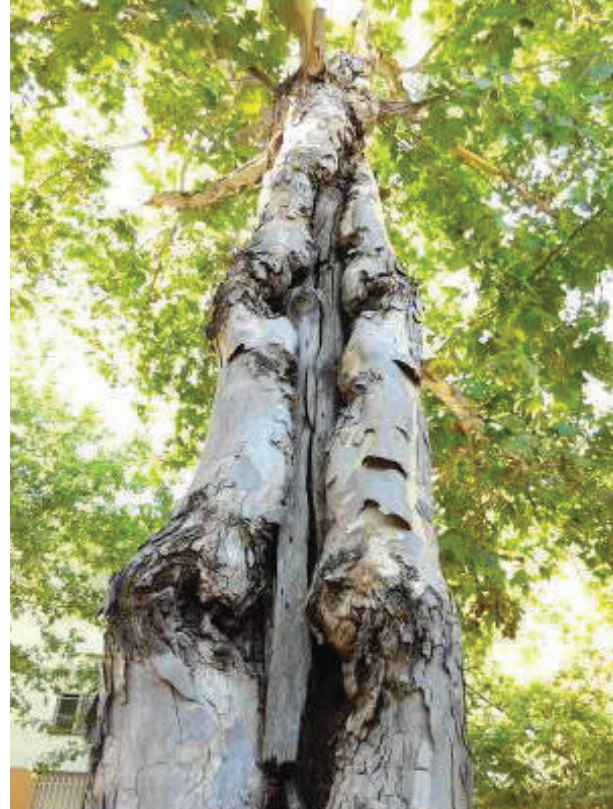
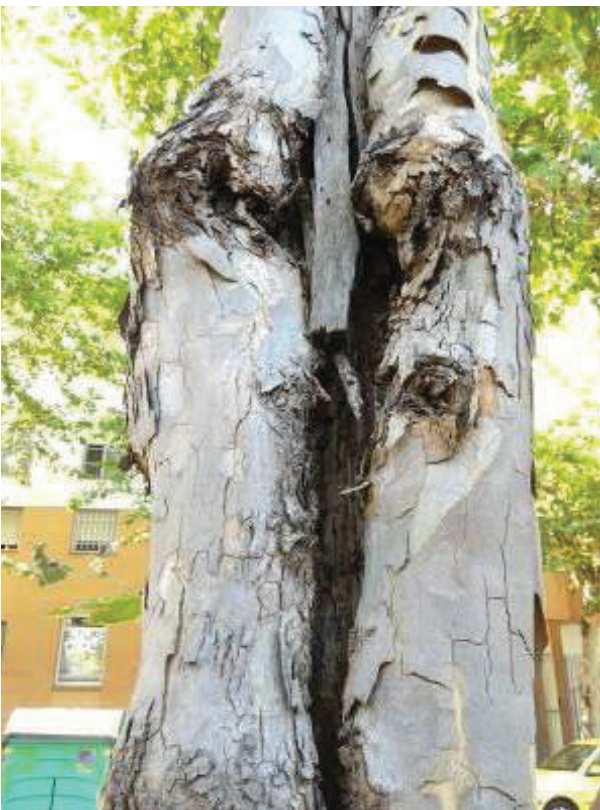
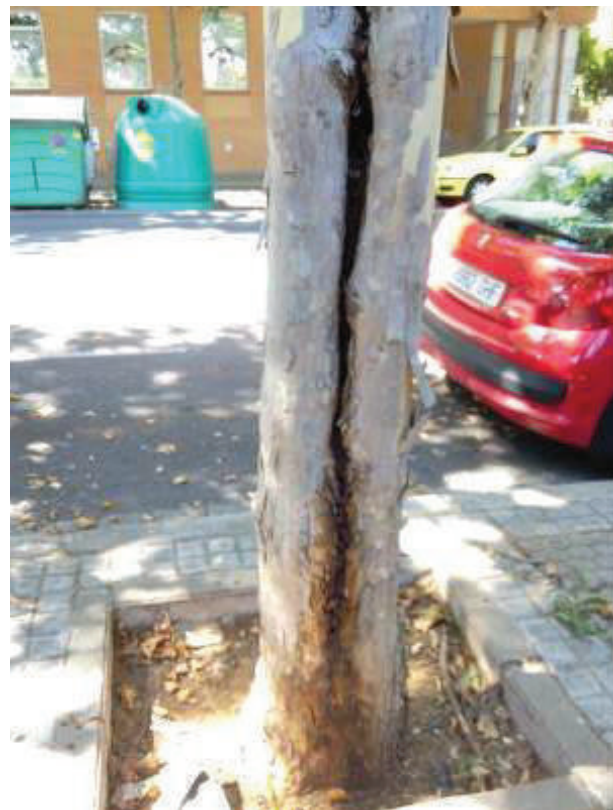
FICHA DE APEO DE ARBOLADO VIARIO (466/18) PARTE 2ª

1. **FECHA:** 11/07/18
2. **SITUACIÓN:** Avenida Italia **DISTRITO:** Palmera-Bellavista
3. **ESPECIE:** *Platanus hispanica* **Nº ID:** 2504
4. **P.C. (cm):** 91 **ALTURA (m):** 13 **ALCORQUE (m):** Individual cuadrado 1m²
5. **LATITUD DE ACERADO:** Sobre acerado
6. **LESIONES GRAVES:** Cavidad longitudinal y chancros desde la base de las ramas principales hasta la base del tronco, con grave deterioro de la madera expuesta, afección del duramen y probable extensión radicular de la pudrición.
7. **ESTADO GENERAL:** Desestructurado y relativamente vigoroso, con abundante brotación epicórmica en copa y bajo la cruz principal.
8. **OBSERVACIONES:** Afección foliar por oidio grado medio.
9. **FOTOGRAFÍAS:**

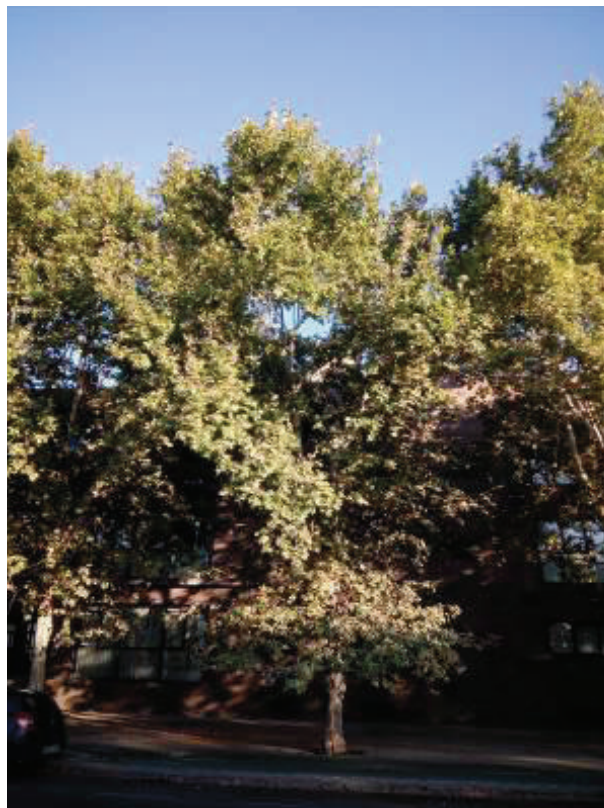
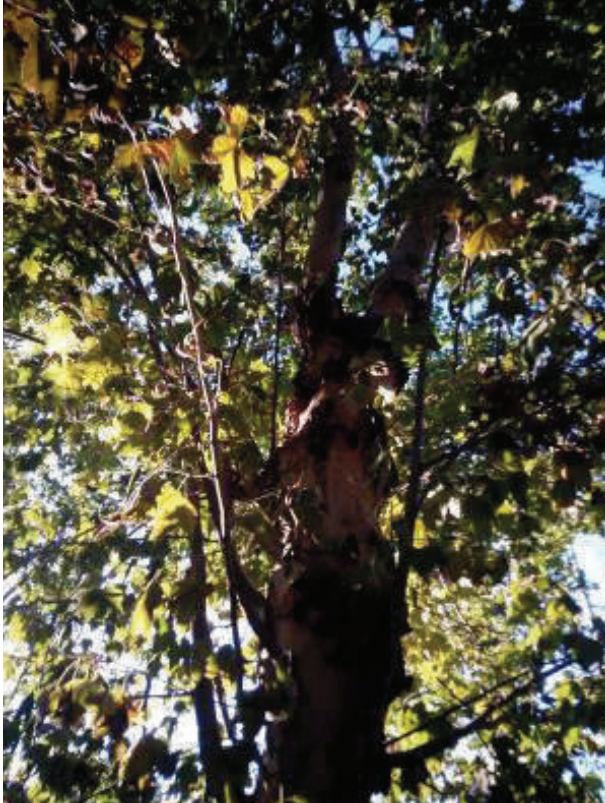
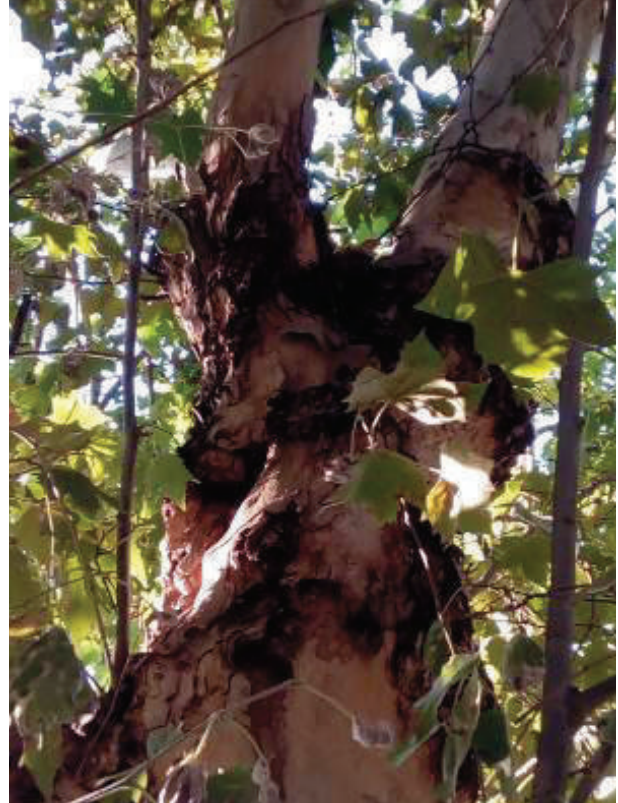
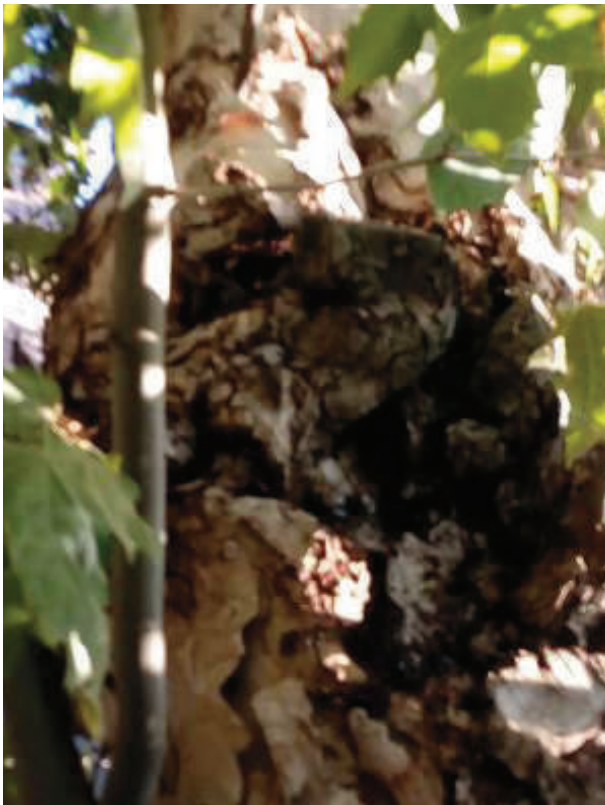
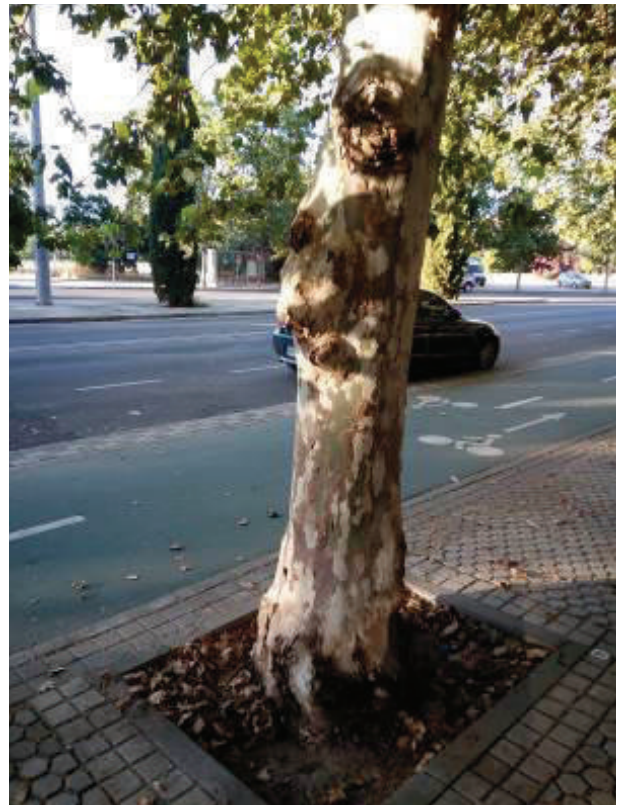
FICHA DE APEO DE ARBOLADO VIARIO (467/18) PARTE 2ª

1. **FECHA:** 11/07/18
2. **SITUACIÓN:** Avenida Italia **DISTRITO:** Palmera-Bellavista
3. **ESPECIE:** *Platanus hispanica* **Nº ID:** 2532
4. **P.C. (cm):** 125 **ALTURA (m):** 13 **ALCORQUE (m):** Individual cuadrado 1m²
5. **LATITUD DE ACERADO:** Sobre acerado
6. **LESIONES GRAVES:** Heridas que han provocado chancros y madera degradada con grave pudrición en la cruz principal, debilitando mecánicamente el anclaje de las ramas principales, y en el tronco, que presenta además engrosamientos y exudaciones hasta la base.
7. **ESTADO GENERAL:** Desestructurado, con dos ramas codominantes excesivamente ahiladas y afectadas por la pudrición. Relativamente vigoroso, con brotación epicórmica en copa y bajo la cruz principal. La concentración de la carga foliar en punta aumenta el riesgo de fractura de ramas.
8. **OBSERVACIONES:** Afección foliar por oidio grado medio.
9. **FOTOGRAFÍAS:**

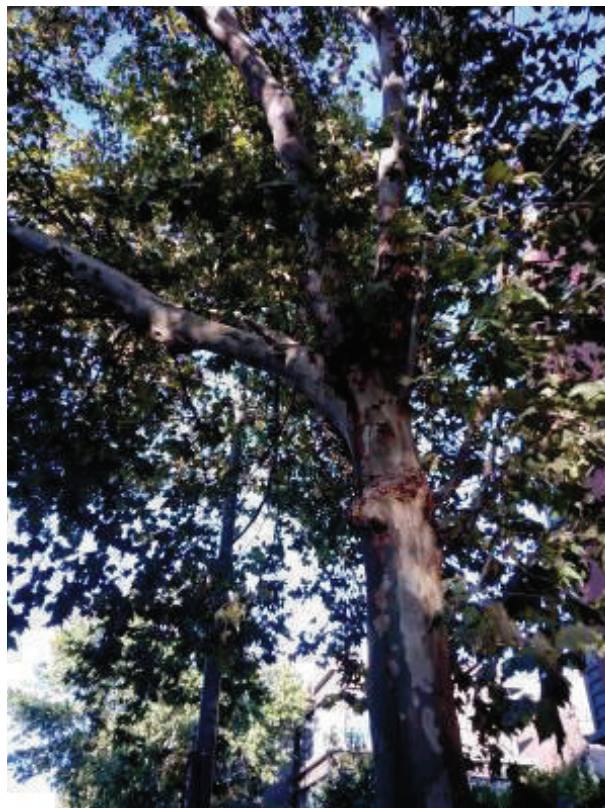
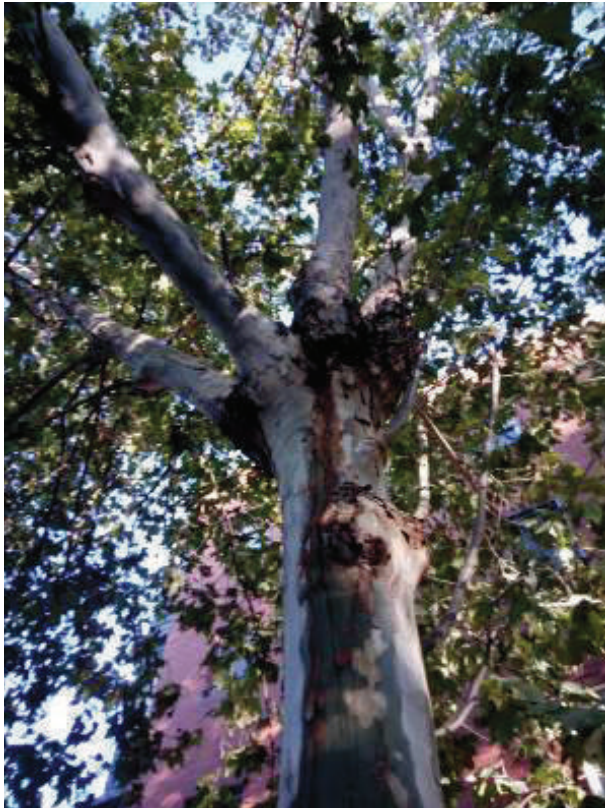
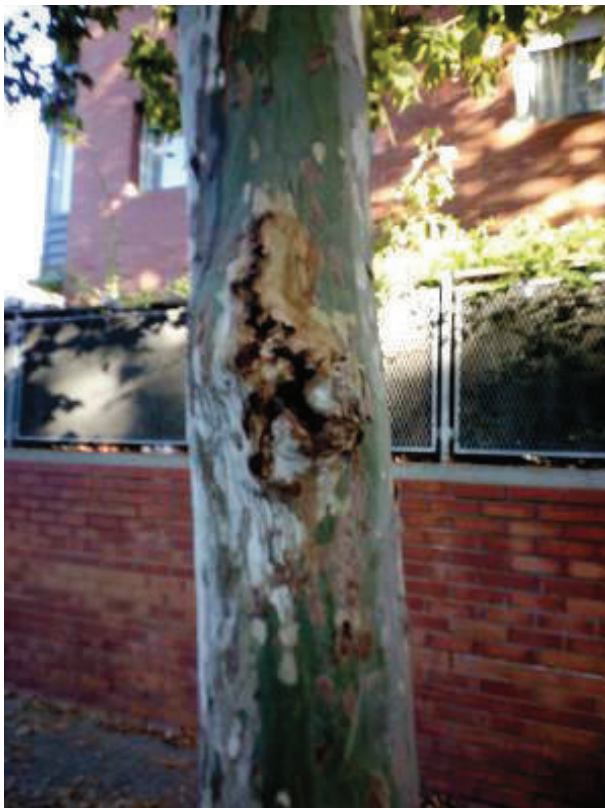
FICHA DE APEO DE ARBOLADO VIARIO (468/18) PARTE 2ª

1. **FECHA:** 11/07/18
2. **SITUACIÓN:** Avenida Italia **DISTRITO:** Palmera-Bellavista
3. **ESPECIE:** *Platanus hispanica* **Nº ID:** 2544
4. **P.C. (cm):** 120 **ALTURA (m):** 11 **ALCORQUE (m):** Individual cuadrado 1m²
5. **LATITUD DE ACERADO:** Sobre acerado
6. **LESIONES GRAVES:** Chancro en la cruz de copa, con la inserción de las ramas principales anillada por la pudrición. Zonas chancrosas en el fuste y base del tronco, con engrosamientos, necrosis y exudaciones.
7. **ESTADO GENERAL:** Desestructurado, con cuatro ramas principales codominantes. Poco vigoroso.
8. **OBSERVACIONES:** Afección foliar por oidio grado medio.
9. **FOTOGRAFÍAS:**

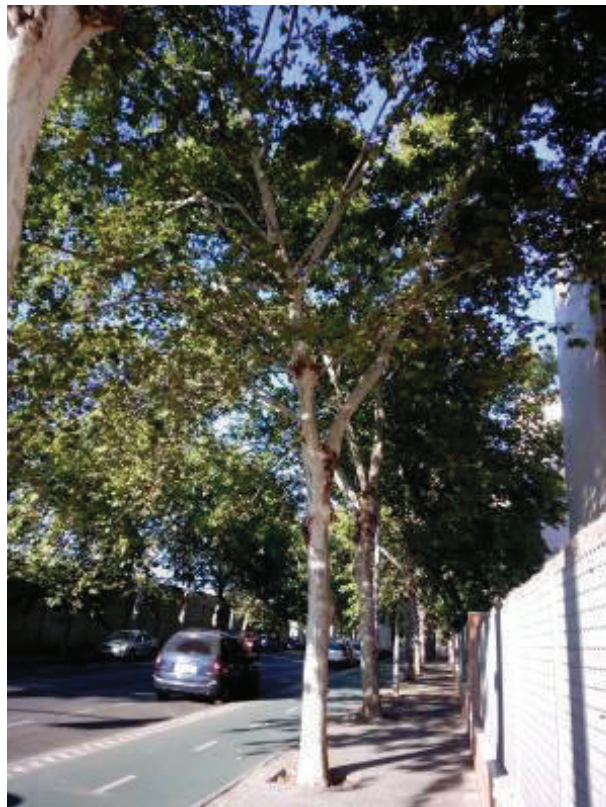
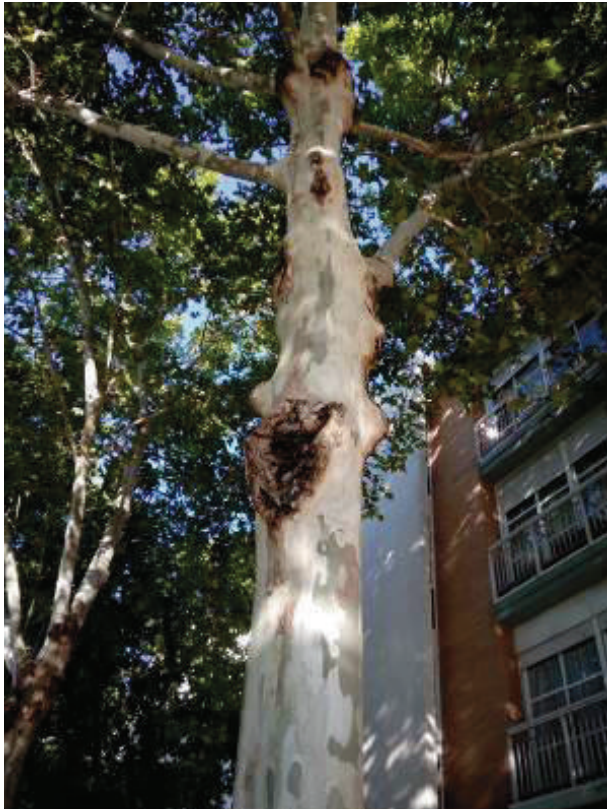
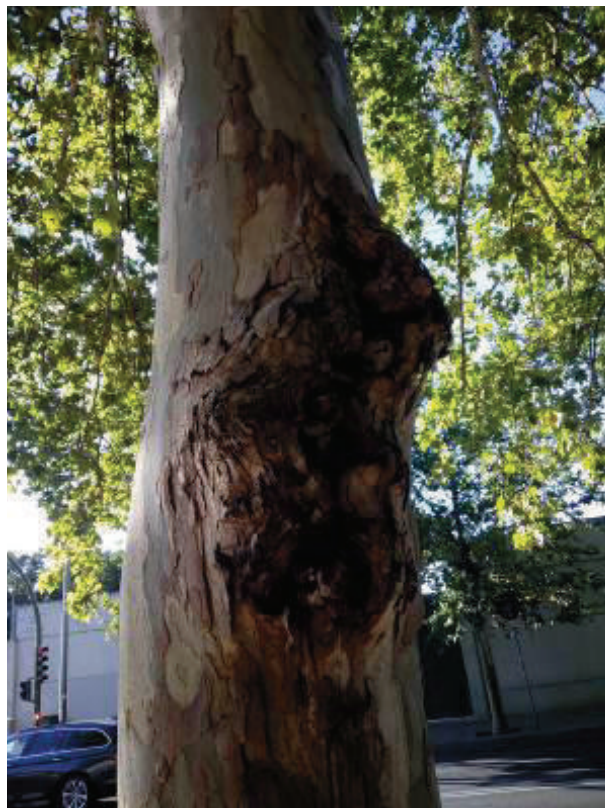
FICHA DE APEO DE ARBOLADO VIARIO (469/18) PARTE 2ª

1. **FECHA:** 11/07/18
2. **SITUACIÓN:** Avenida Italia **DISTRITO:** Palmera-Bellavista
3. **ESPECIE:** *Platanus hispanica* **Nº ID:** 2567
4. **P.C. (cm):** 103 **ALTURA (m):** 13 **ALCORQUE (m):** Individual cuadrado 1m²
5. **LATITUD DE ACERADO:** Sobre acerado
6. **LESIONES GRAVES:** Chancro en la cruz de copa, con la inserción de las ramas principales anillada por la pudrición provocando la debilidad mecánica del anclaje. Zonas chancrosas en el fuste, con madera muy deteriorada y engrosamientos.
7. **ESTADO GENERAL:** Desestructurado, con dos ramas principales codominantes. Poco vigoroso.
8. **OBSERVACIONES:** Afección foliar por oidio grado medio.
9. **FOTOGRAFÍAS:**

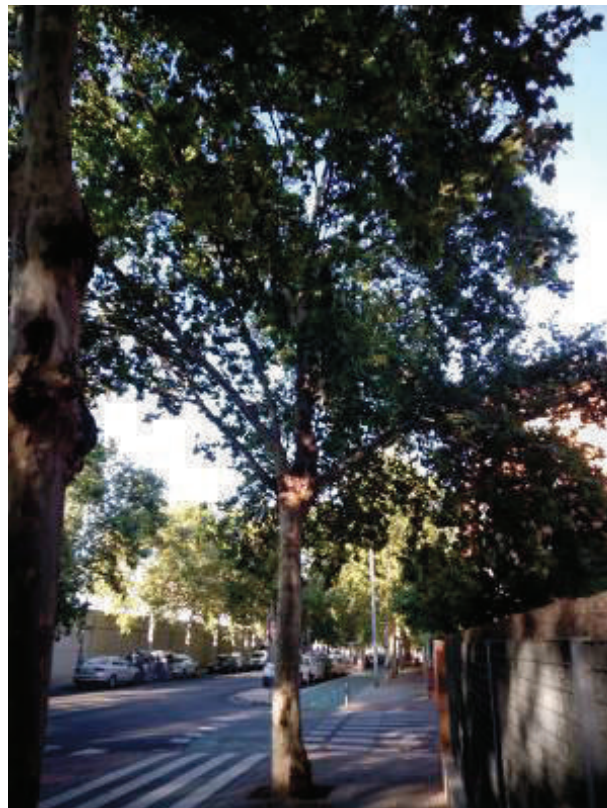
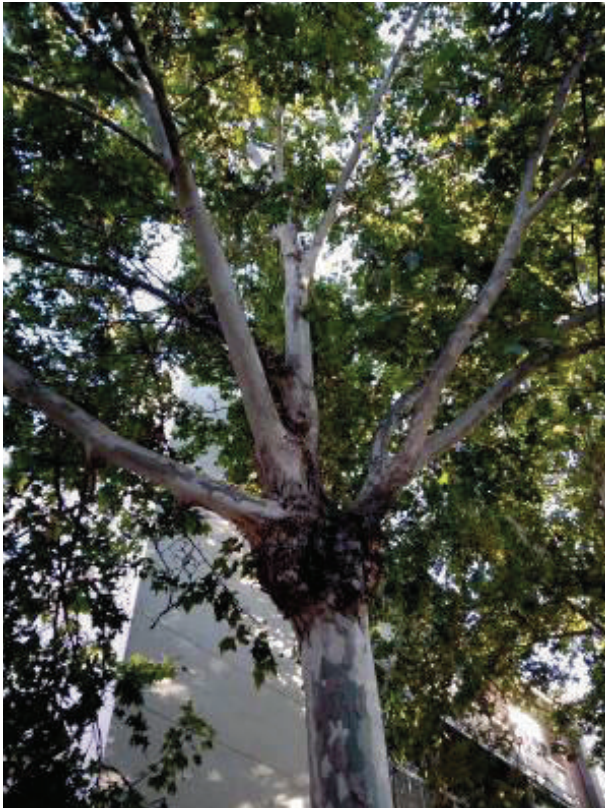
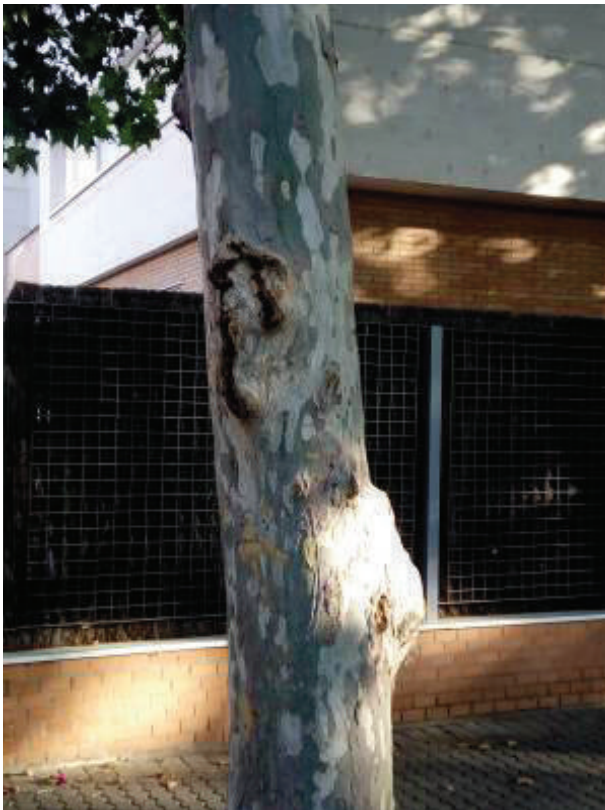
FICHA DE APEO DE ARBOLADO VIARIO (470/18) PARTE 2ª

1. **FECHA:** 11/07/18
2. **SITUACIÓN:** Avenida Italia **DISTRITO:** Palmera-Bellavista
3. **ESPECIE:** *Platanus hispanica* **Nº ID:** 2578
4. **P.C. (cm):** 114 **ALTURA (m):** 13 **ALCORQUE (m):** Individual cuadrado 1m²
5. **LATITUD DE ACERADO:** Sobre acerado
6. **LESIONES GRAVES:** Chancro en la cruz de copa, con la inserción de todas las ramas principales anillada por la pudrición provocando la debilidad mecánica del anclaje. Zonas chancrosas en el fuste y base del tronco, con engrosamientos y pudrición interna de la madera.
7. **ESTADO GENERAL:** Desestructurado, con todas las ramas codominantes y ahiladas. Relativamente vigoroso, la carga foliar en la zona terminal de las ramas aumenta el riesgo de fractura.
8. **OBSERVACIONES:** Afección foliar por oidio grado medio.
9. **FOTOGRAFÍAS:**

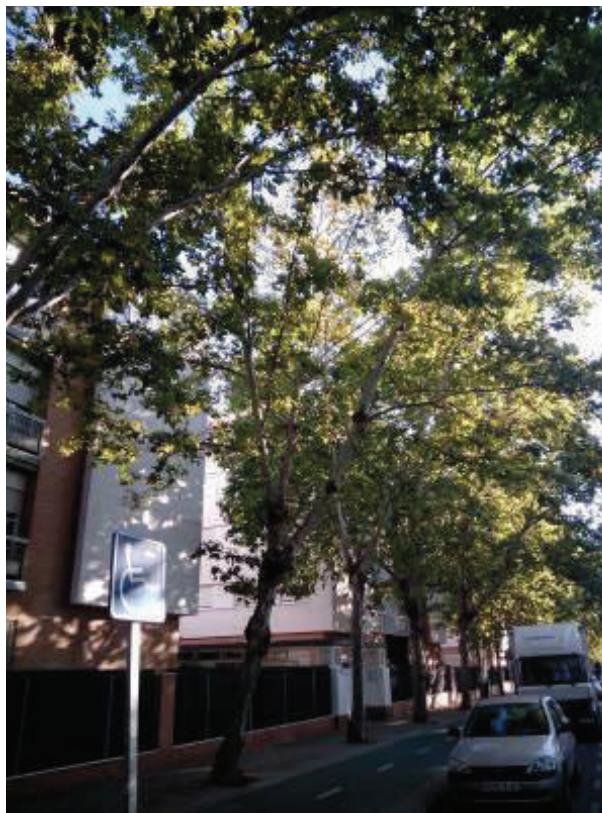
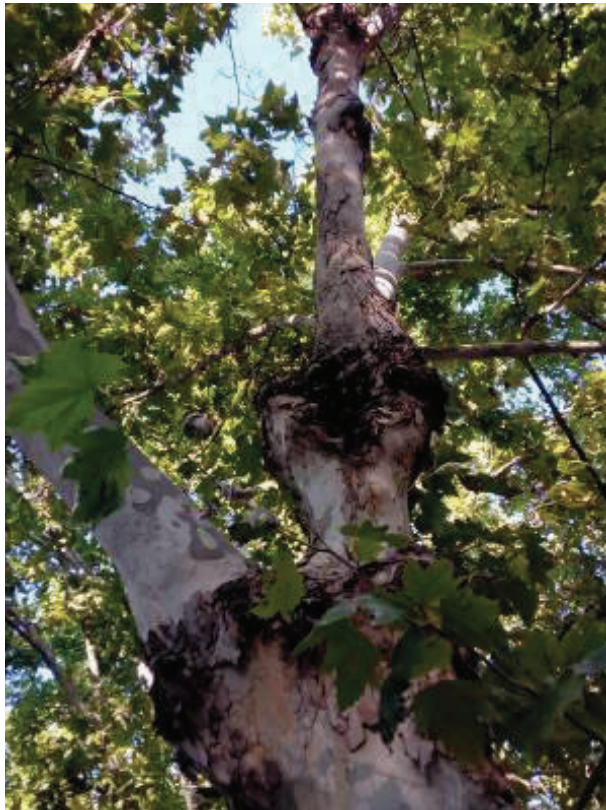
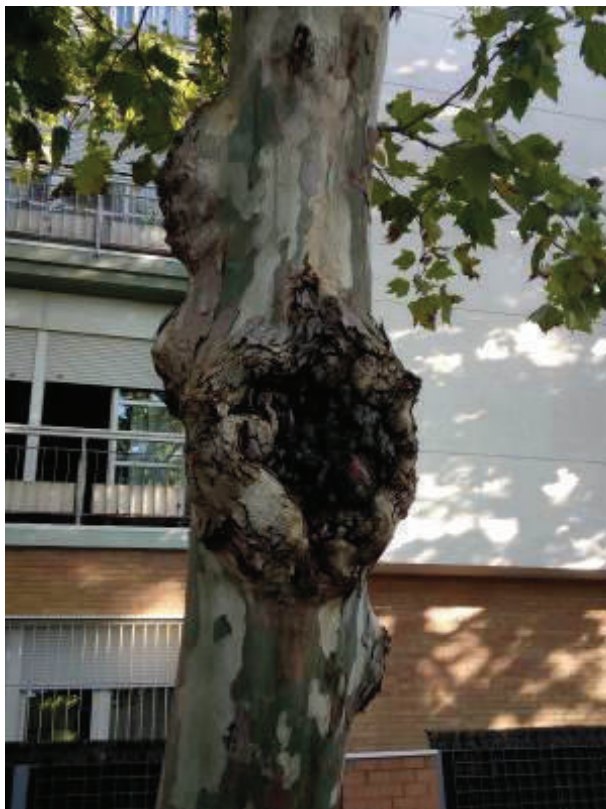
FICHA DE APEO DE ARBOLADO VIARIO (471/18) PARTE 2ª

1. **FECHA:** 11/07/18
2. **SITUACIÓN:** Avenida Italia **DISTRITO:** Palmera-Bellavista
3. **ESPECIE:** *Platanus hispanica* **Nº ID:** 2583
4. **P.C. (cm):** 100 **ALTURA (m):** 12 **ALCORQUE (m):** Individual cuadrado 1m²
5. **LATITUD DE ACERADO:** Sobre acerado
6. **LESIONES GRAVES:** Inclinado 15° por la limitación de espacio de crecimiento con la fachada. Cavidades con pudrición activa de la madera expuesta y zonas chancrosas en la base de las ramas principales, cruz, tronco y base del tronco, con probable extensión radicular de la afección.
7. **ESTADO GENERAL:** Desestructurado, con dos ramas principales codominantes y ahiladas. Relativamente vigoroso, la carga foliar en la zona terminal de las ramas aumenta el riesgo de fractura.
8. **OBSERVACIONES:** Afección foliar por oidio grado medio.
9. **FOTOGRAFÍAS:**

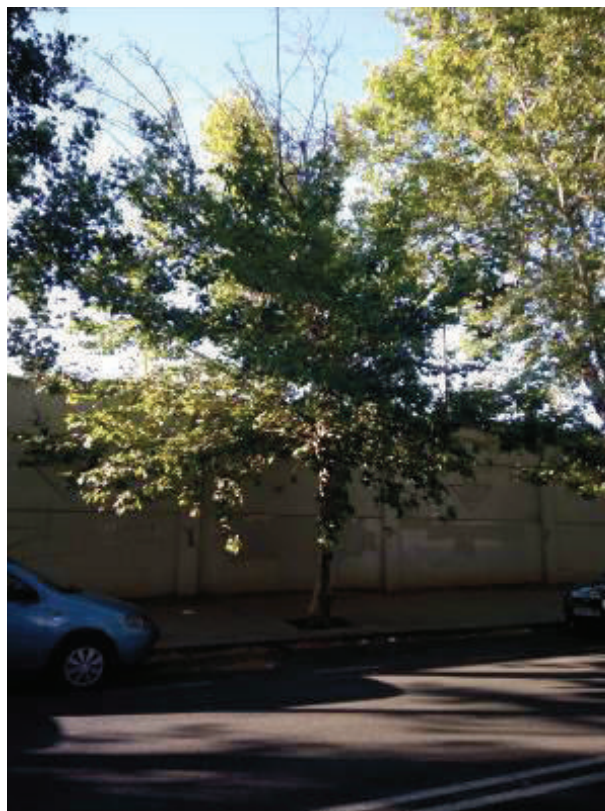
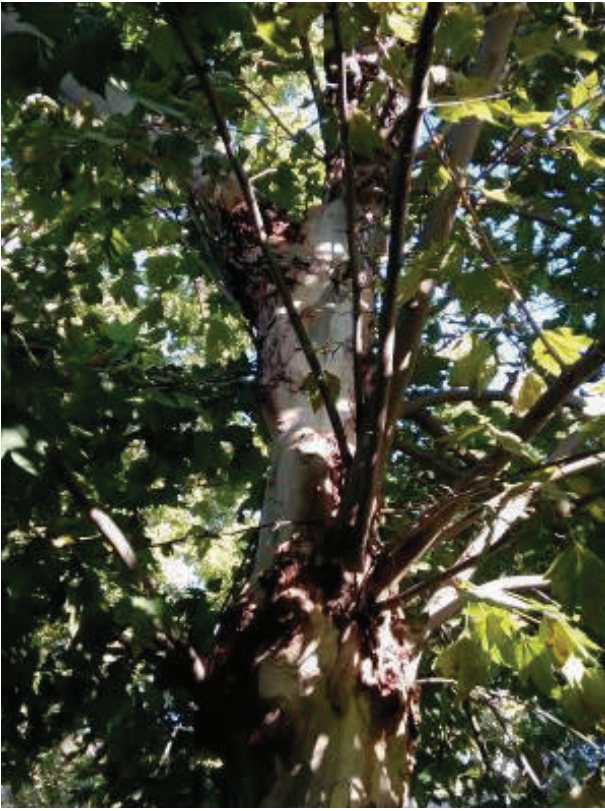
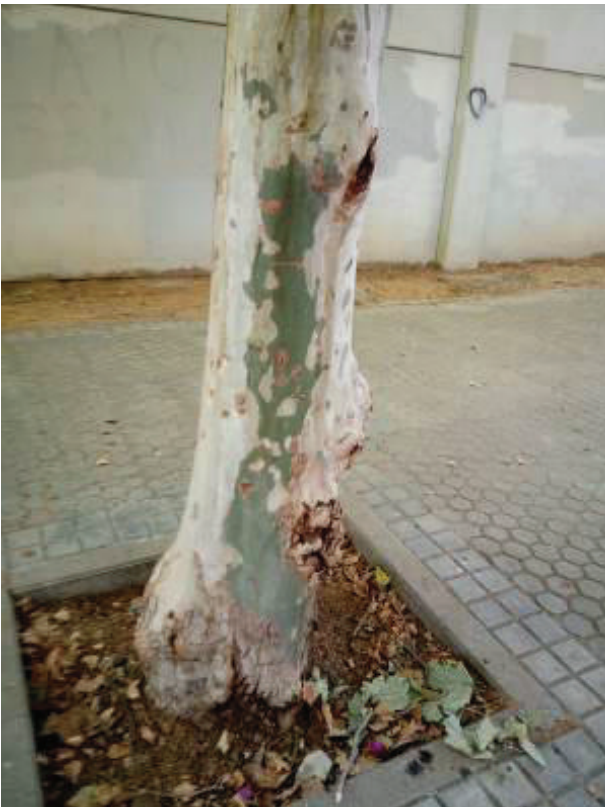
FICHA DE APEO DE ARBOLADO VIARIO (472/18) PARTE 2ª

1. **FECHA:** 11/07/18
2. **SITUACIÓN:** Avenida Italia **DISTRITO:** Palmera-Bellavista
3. **ESPECIE:** *Platanus hispanica* **Nº ID:** 2599
4. **P.C. (cm):** 90 **ALTURA (m):** 12 **ALCORQUE (m):** Individual cuadrado 1m²
5. **LATITUD DE ACERADO:** Sobre acerado
6. **LESIONES GRAVES:** Chancros en el eje principal, con pudrición interna avanzada. Cavity en la base del tronco, provocando la pérdida de parte de la sección transversal y con probable progresión de la pudrición a nivel radicular.
7. **ESTADO GENERAL:** Desestructurado por terciado de las ramas principales. En decaimiento, presenta puntas secas en copa y abundante brotación epicórmica en la cruz y el fuste.
8. **OBSERVACIONES:** Afección foliar por oidio grado medio.
9. **FOTOGRAFÍAS:**

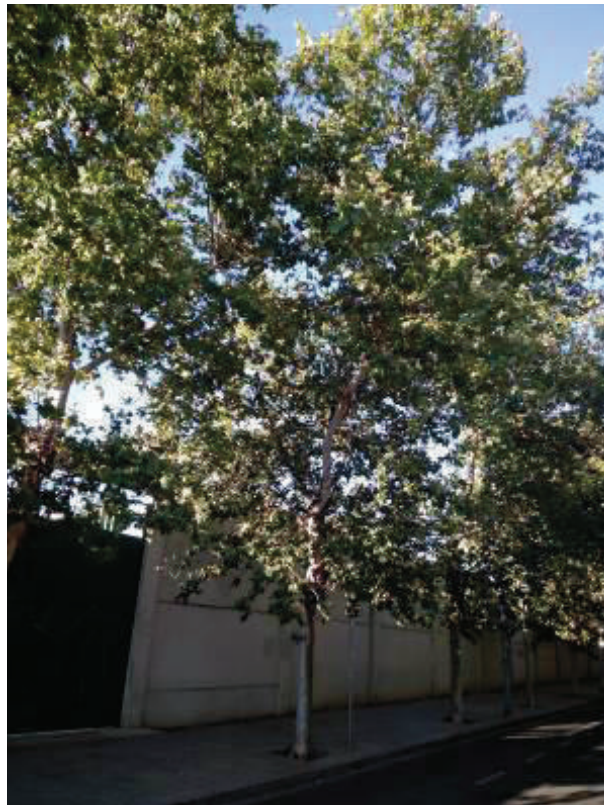
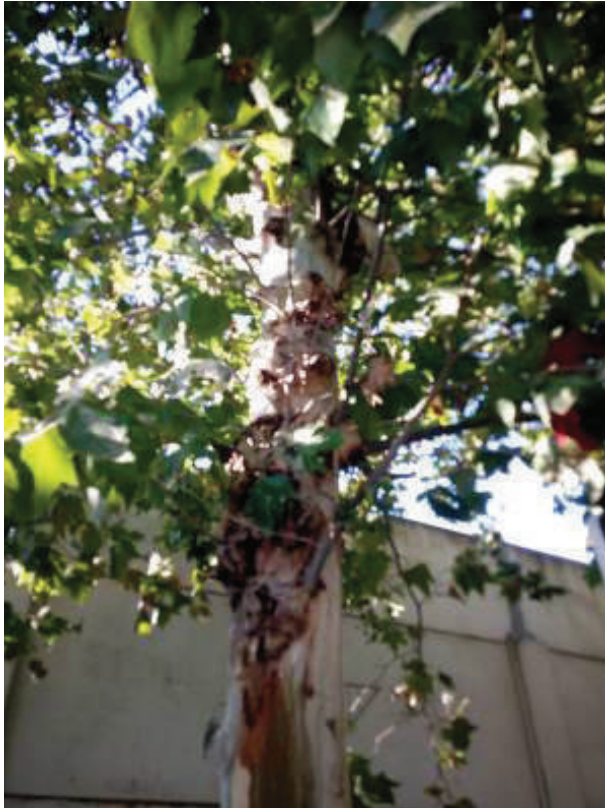
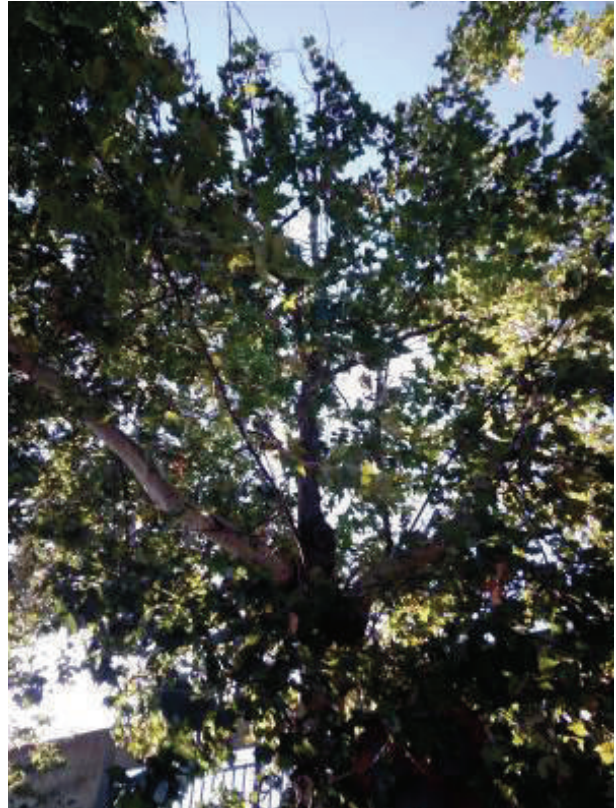
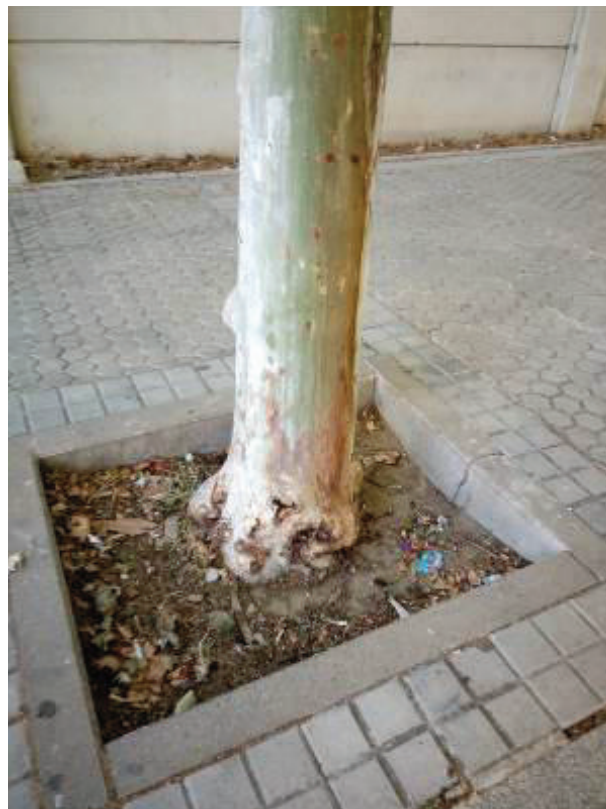
FICHA DE APEO DE ARBOLADO VIARIO (473/18) PARTE 2ª

1. **FECHA:** 11/07/18
2. **SITUACIÓN:** Avenida Italia **DISTRITO:** Palmera-Bellavista
3. **ESPECIE:** *Platanus hispanica* **Nº ID:** 2606
4. **P.C. (cm):** 80 **ALTURA (m):** 12 **ALCORQUE (m):** Individual cuadrado 1m²
5. **LATITUD DE ACERADO:** Sobre acerado
6. **LESIONES GRAVES:** Chancros en el eje principal, con pudrición interna avanzada, y en la base del tronco, con engrosamientos y posible afección radicular.
7. **ESTADO GENERAL:** Desestructurado y poco vigoroso, presenta puntas secas en copa y abundante brotación epicórmica en la cruz y el fuste.
8. **OBSERVACIONES:** Afección foliar por oidio grado medio.
9. **FOTOGRAFÍAS:**

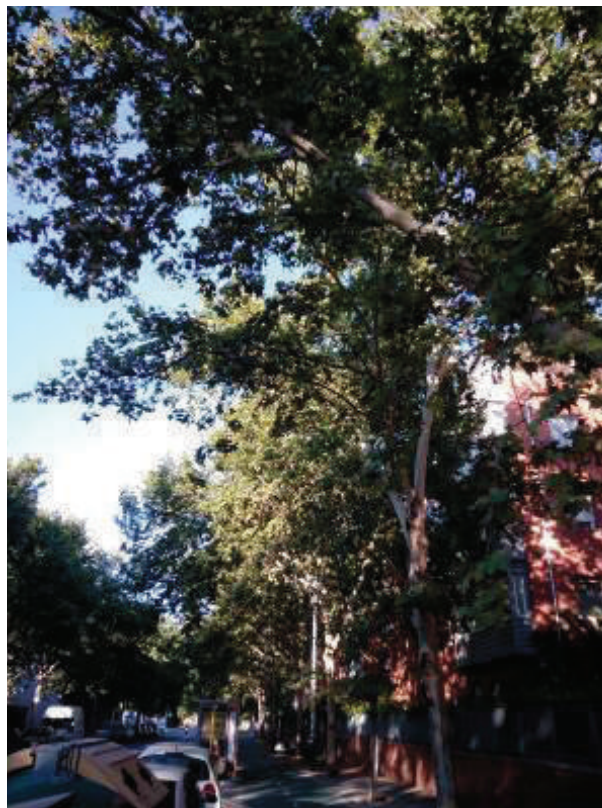
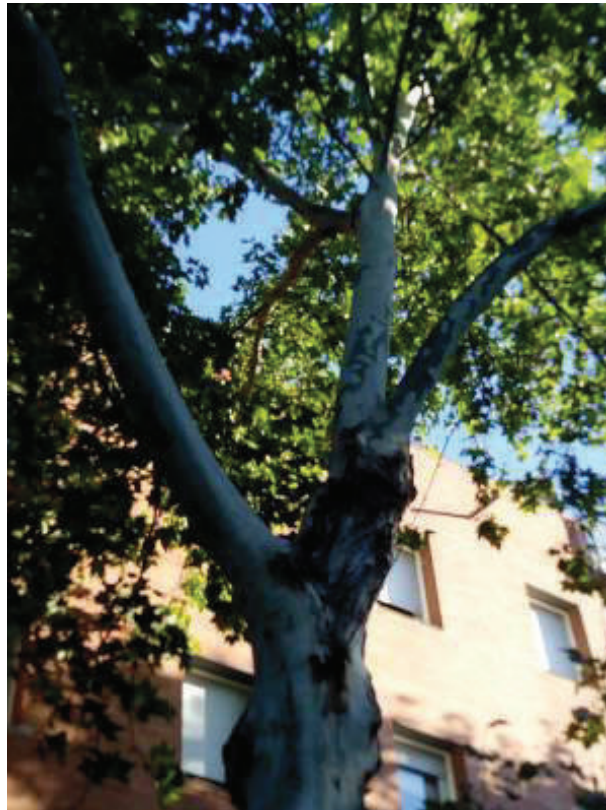
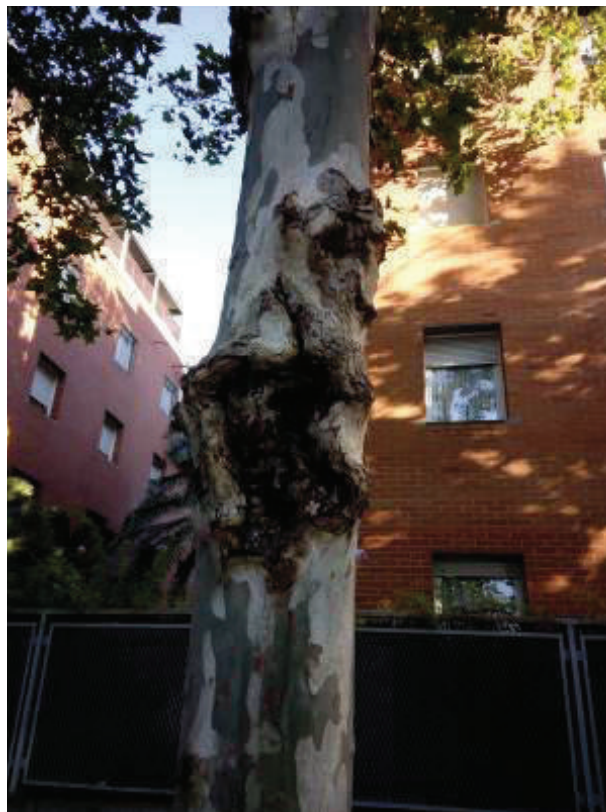
1. **FECHA:** 11/07/18
2. **SITUACIÓN:** Avenida Italia **DISTRITO:** Palmera-Bellavista
3. **ESPECIE:** *Platanus hispanica* **Nº ID:** 2610
4. **P.C. (cm):** 111 **ALTURA (m):** 13 **ALCORQUE (m):** Individual cuadrado 1m²
5. **LATITUD DE ACERADO:** Sobre acerado
6. **LESIONES GRAVES:** Cavidades con madera expuesta fuertemente degradada en la cruz principal, debilitando el anclaje de las ramas, y en el fuste.
7. **ESTADO GENERAL:** Desestructurado, con porte ahilado, copa muy escasa, y poco vigoroso. Los chancros y necrosis de la madera interfieren en el desarrollo fisiológico.
8. **OBSERVACIONES:** Afección foliar por oidio grado medio.
9. **FOTOGRAFÍAS:**
