Expte: 204/2018

La Junta de Gobierno de la Ciudad de Sevilla, y por delegación, el Director General de Medio Ambiente, Parques y Jardines, mediante **RESOLUCIÓN** de 29 de junio de 2018, se ha servido decretar lo siguiente:

FICHA DE APEO DE ARBOLADO VIARIO (436/18) PARTE 2ª

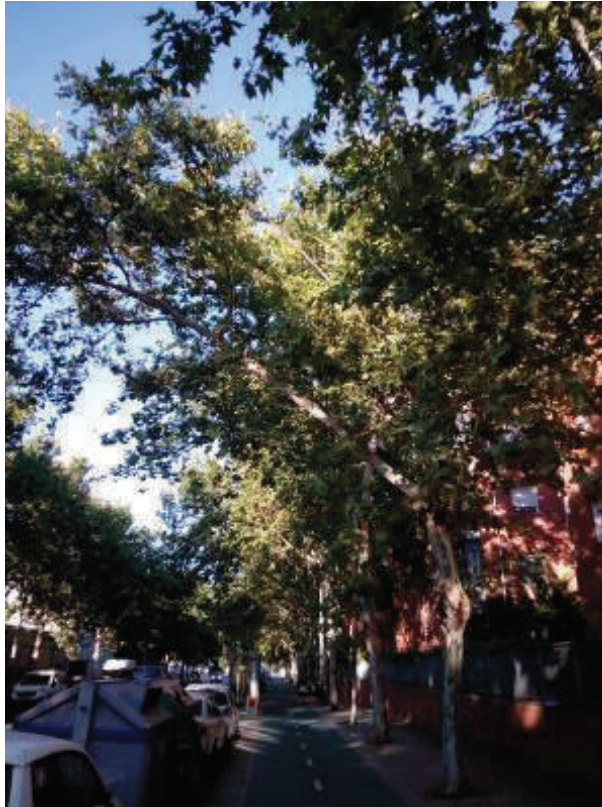
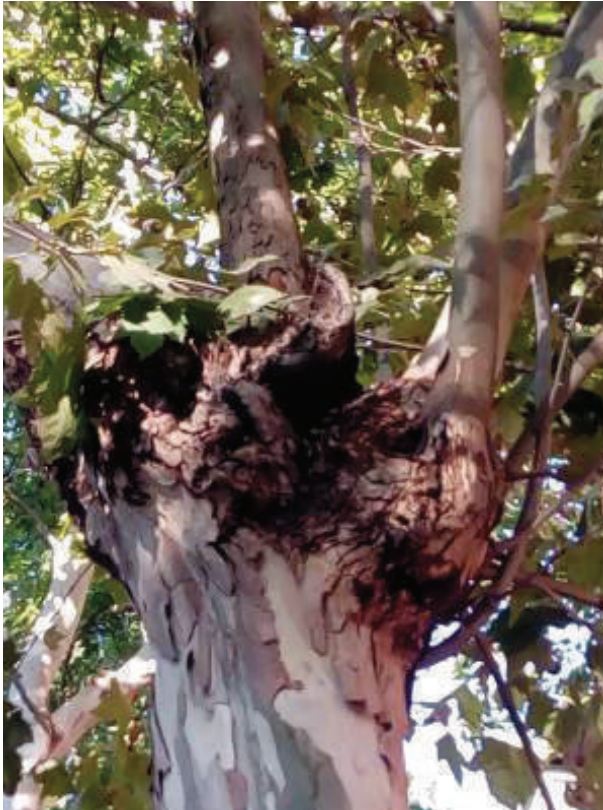
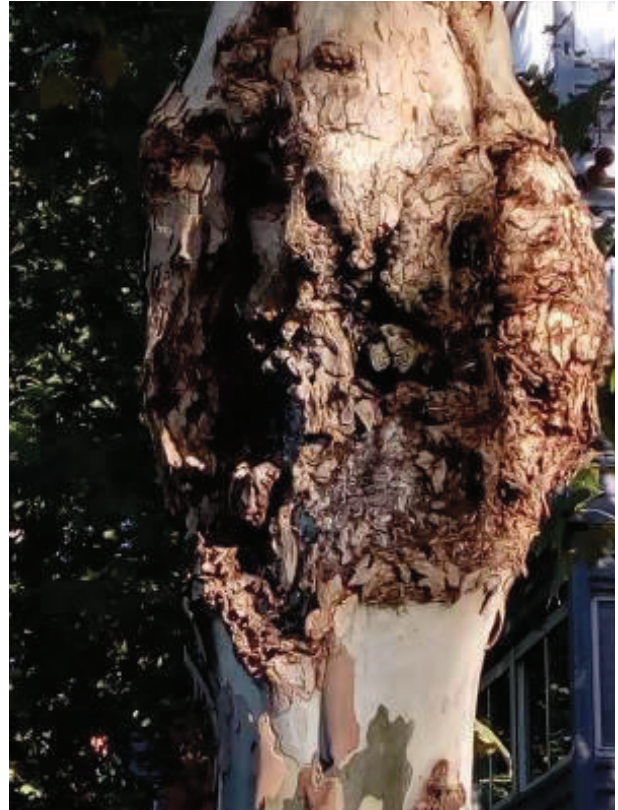
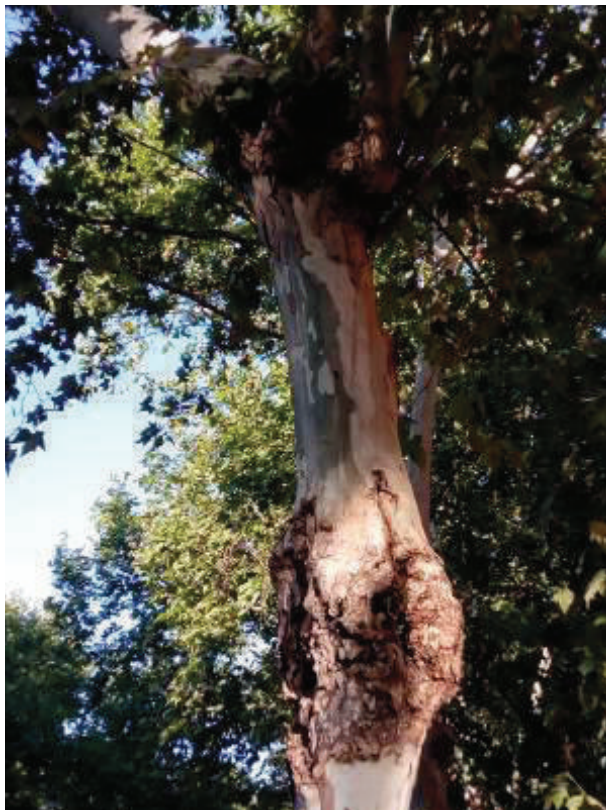
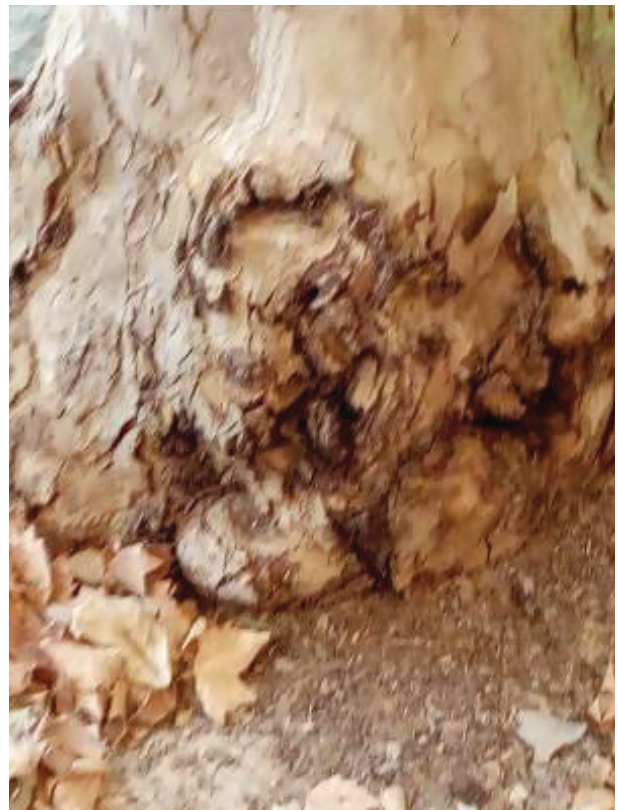
1. **FECHA:** 11/07/18
2. **SITUACIÓN:** Avenida Italia **DISTRITO:** Palmera-Bellavista
3. **ESPECIE:** *Platanus hispanica* **Nº ID:** 2632
4. **P.C. (cm):** 94 **ALTURA (m):** 10 **ALCORQUE (m):** Individual cuadrado 1m²

5. **LATITUD DE ACERADO:** Sobre acerado
6. **LESIONES GRAVES:** Grave pudrición provocando chancros con deterioro y disfuncionalidad de la madera en la cruz principal y base de todas las ramas principales ancladas en este nivel. Misma afección de origen fúngico en el fuste a media altura y en el cuello del tronco, apareciendo engrosamientos de grandes dimensiones. Ramas excesivamente ahiladas, con concentración de carga en punta, y guía de copa fuertemente inclinada.

7. **ESTADO GENERAL:** Desestructurado, con porte deformado e inclinado a partir de la cruz, copa muy escasa, y poco vigoroso. Los chancros y necrosis de la madera interfieren en el desarrollo fisiológico.

8. **OBSERVACIONES:** Afección foliar por oidio grado medio.
9. **FOTOGRAFÍAS:**

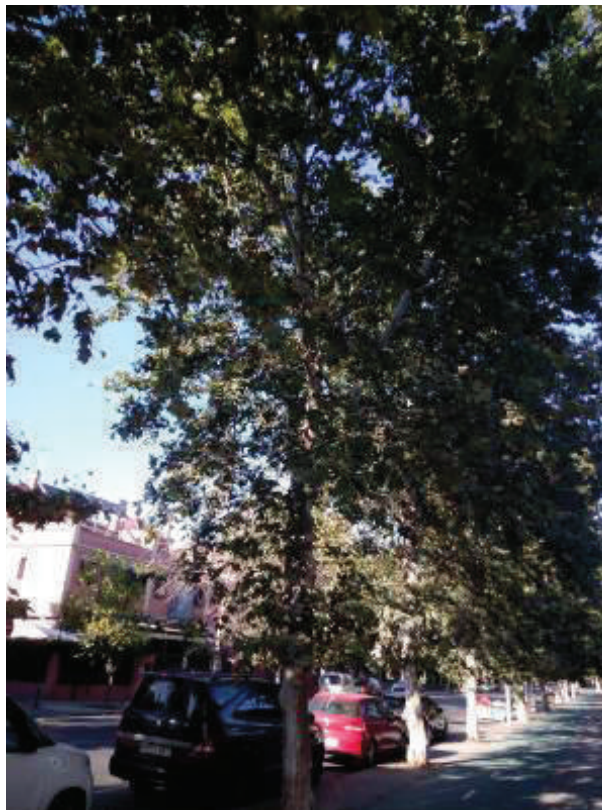
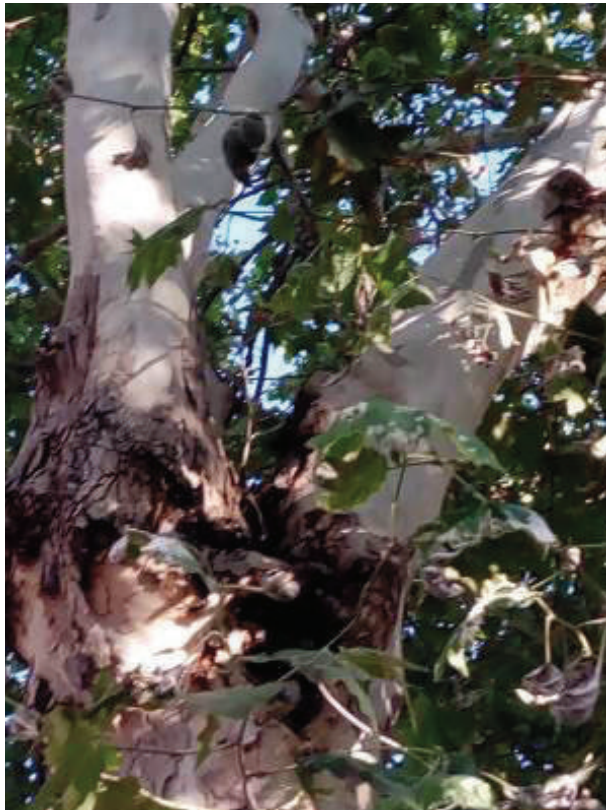
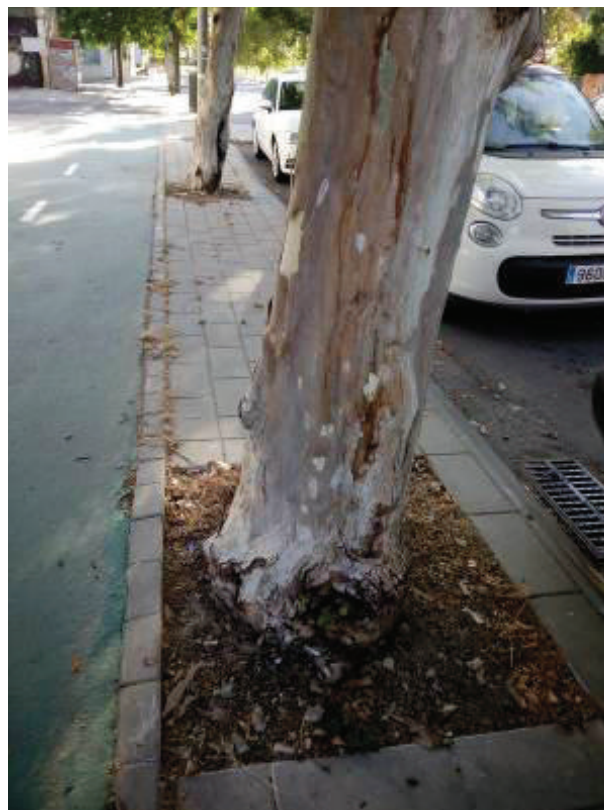
1. **FECHA:** 11/07/18
2. **SITUACIÓN:** Avenida Italia **DISTRITO:** Palmera-Bellavista
3. **ESPECIE:** *Platanus hispanica* **Nº ID:** 3014
4. **P.C. (cm):** 115 **ALTURA (m):** 12 **ALCORQUE (m):** Individual cuadrado 1m²
5. **LATITUD DE ACERADO:** Sobre acerado
6. **LESIONES GRAVES:** Cavidad entre las ramas principales codominantes con chancro extensivo y pudrición activa. Zonas necróticas y exudaciones asociadas en el fuste y base del tronco, provocando el engrosamiento y disfuncionalidad de la sección.
7. **ESTADO GENERAL:** Desestructurado, con ramas codominantes ahiladas y abundante brotación epicórmica en el fuste. Relativamente vigoroso, la carga foliar concentrada en punta de rama aumenta el riesgo de fractura.
8. **OBSERVACIONES:** Afección foliar por oidio grado medio.
9. **FOTOGRAFÍAS:**

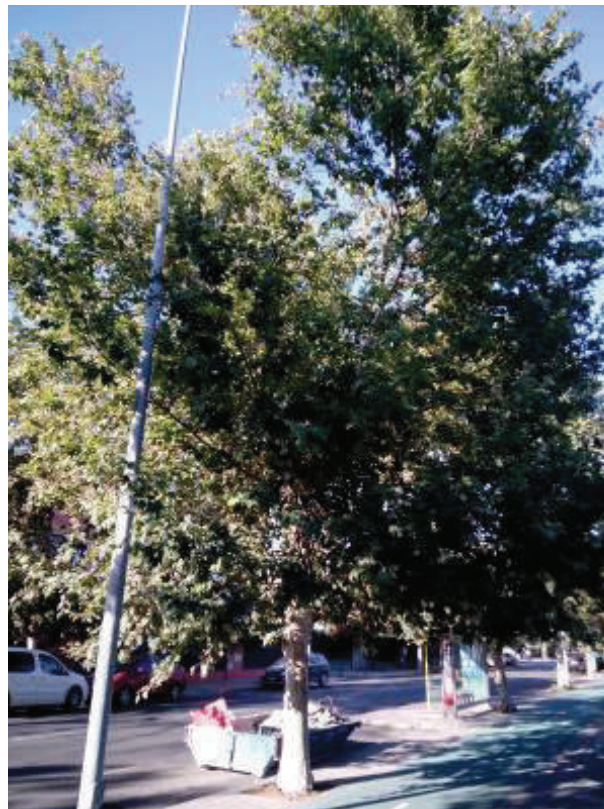
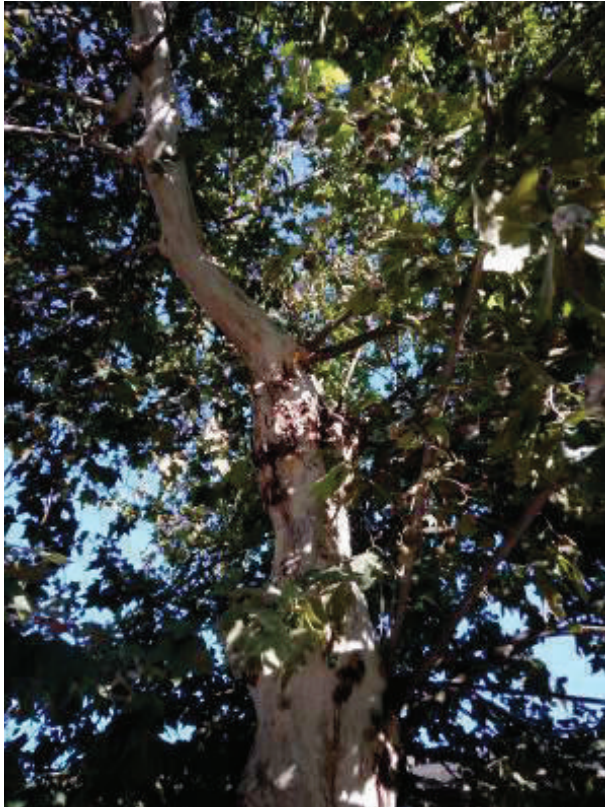
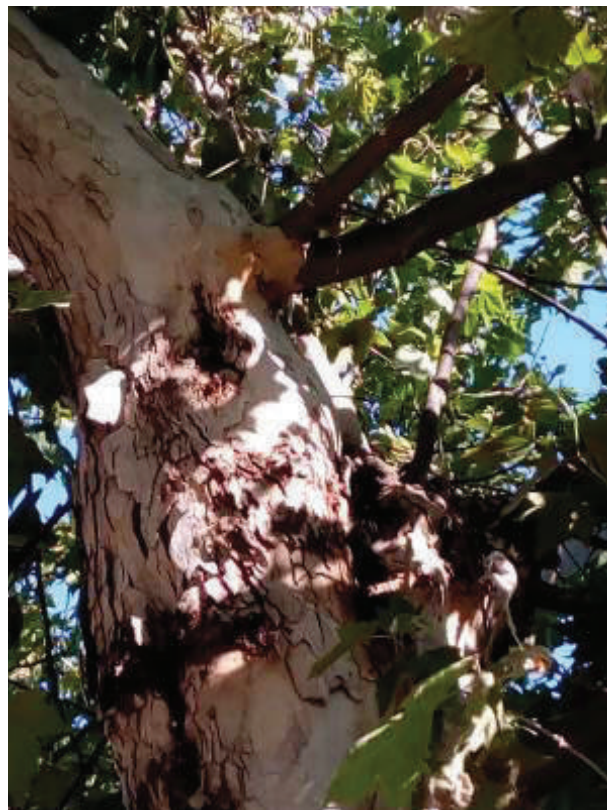
1. **FECHA:** 11/07/18
2. **SITUACIÓN:** Avenida Italia **DISTRITO:** Palmera-Bellavista
3. **ESPECIE:** *Platanus hispanica* **Nº ID:** 3017
4. **P.C. (cm):** 111 **ALTURA (m):** 11 **ALCORQUE (m):** Individual cuadrado 1m²
5. **LATITUD DE ACERADO:** Sobre acerado
6. **LESIONES GRAVES:** Chancros que afectan a toda la estructura, desde el único eje de copa hasta el tronco, con necrosis y deterioro de la madera, engrosamientos y brotación epicórmica inducida por la afección y las podas.
7. **ESTADO GENERAL:** Desestructurado, con porte ahilado y deformado, copa minimizada a un solo brazo principal y abundante brotación epicórmica en el fuste. Relativamente vigoroso, la carga foliar concentrada en punta de rama aumenta el riesgo de fractura.
8. **OBSERVACIONES:** Afección foliar por oidio grado medio.
9. **FOTOGRAFÍAS:**

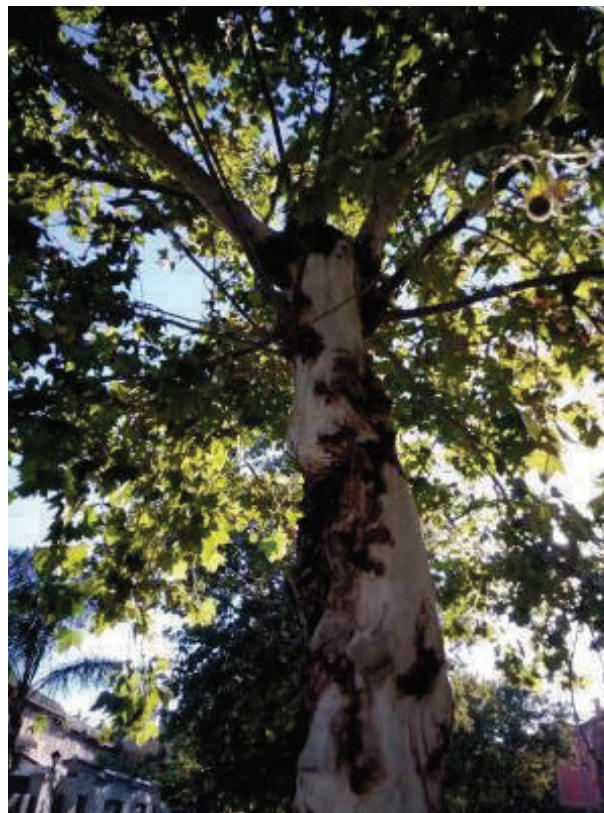
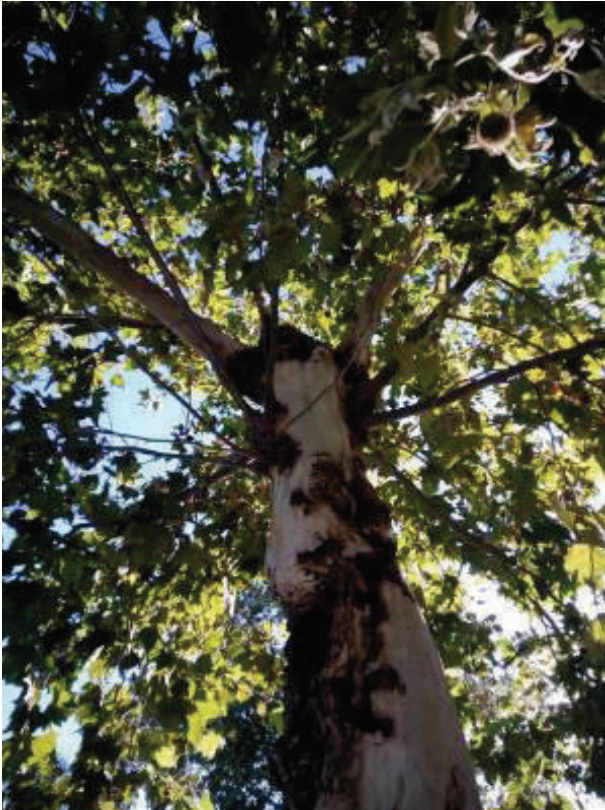
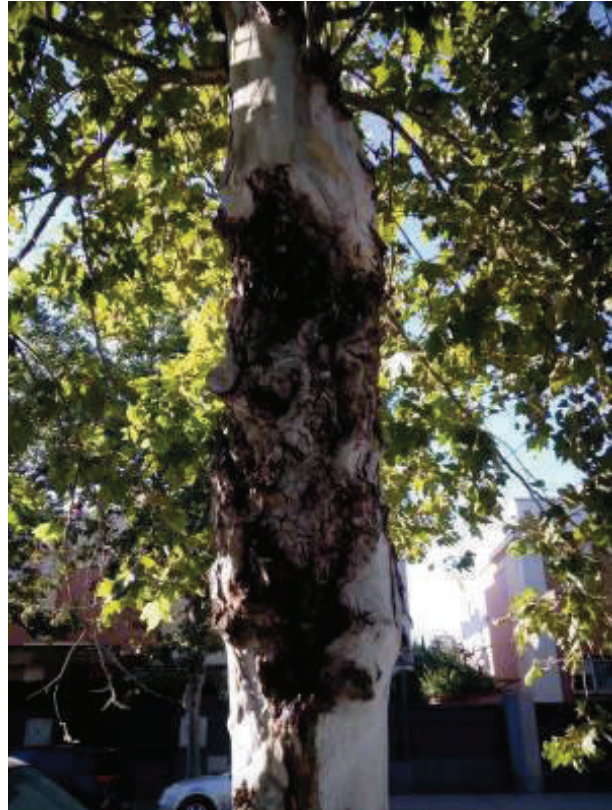
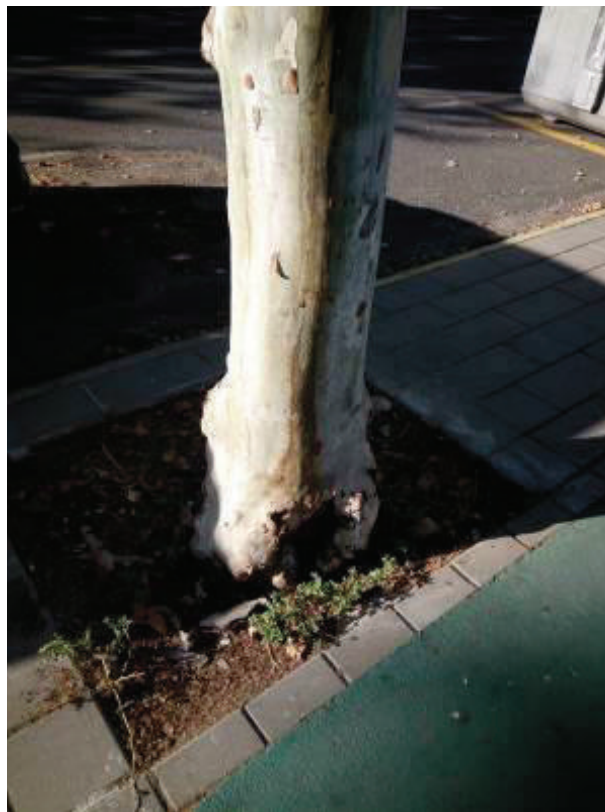
1. **FECHA:** 11/07/18
2. **SITUACIÓN:** Avenida Italia **DISTRITO:** Palmera-Bellavista
3. **ESPECIE:** *Platanus hispanica* **Nº ID:** 3022
4. **P.C. (cm):** 90 **ALTURA (m):** 10 **ALCORQUE (m):** Individual cuadrado 1m²
5. **LATITUD DE ACERADO:** Sobre acerado
6. **LESIONES GRAVES:** Daños estructurales muy graves en la cruz y el tronco por pérdida de sección radial, con fuerte degradación de la madera en pudrición formándose cavidades y chancros a lo largo de todo el fuste y en la inserción de las ramas remanentes de copa. Hueco en la base del tronco, y probable extensión radicular de la afección fúngica.
7. **ESTADO GENERAL:** Muy desestructurado, descopado, y poco vigoroso.
8. **OBSERVACIONES:** Afección foliar por oidio grado medio.
9. **FOTOGRAFÍAS:**

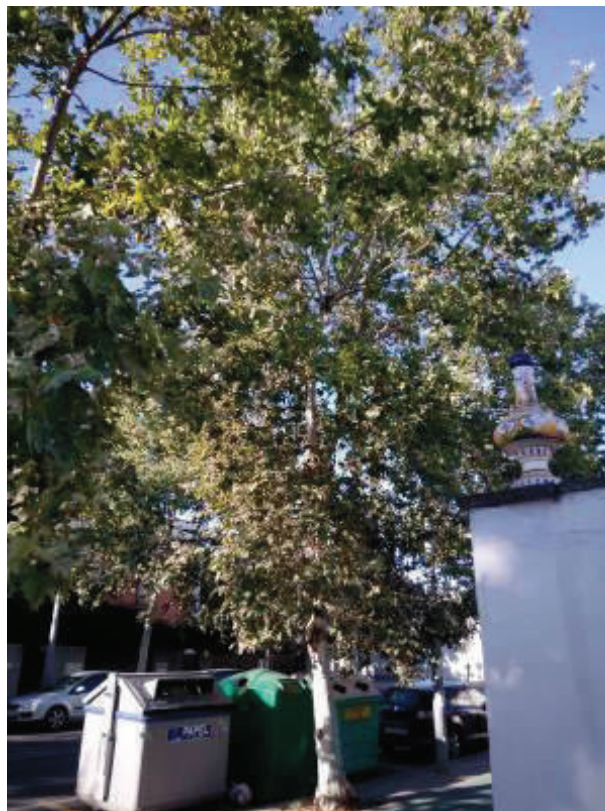
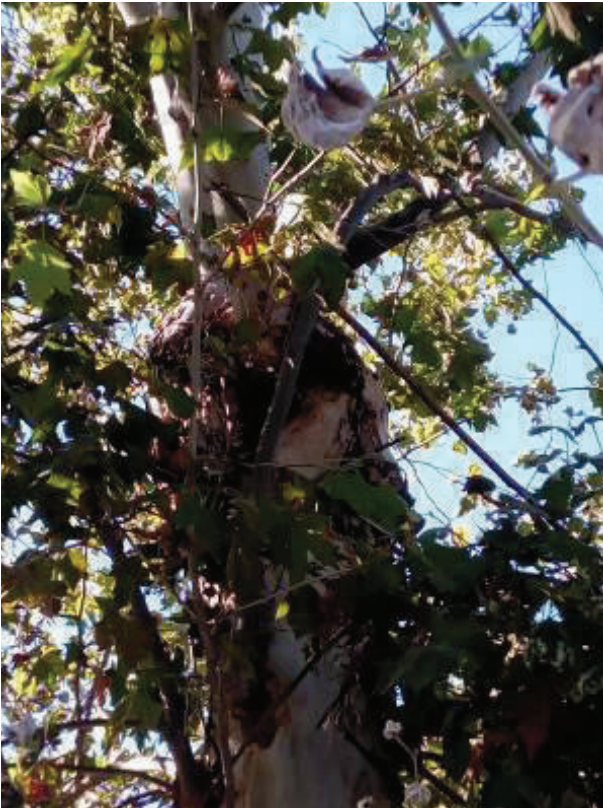
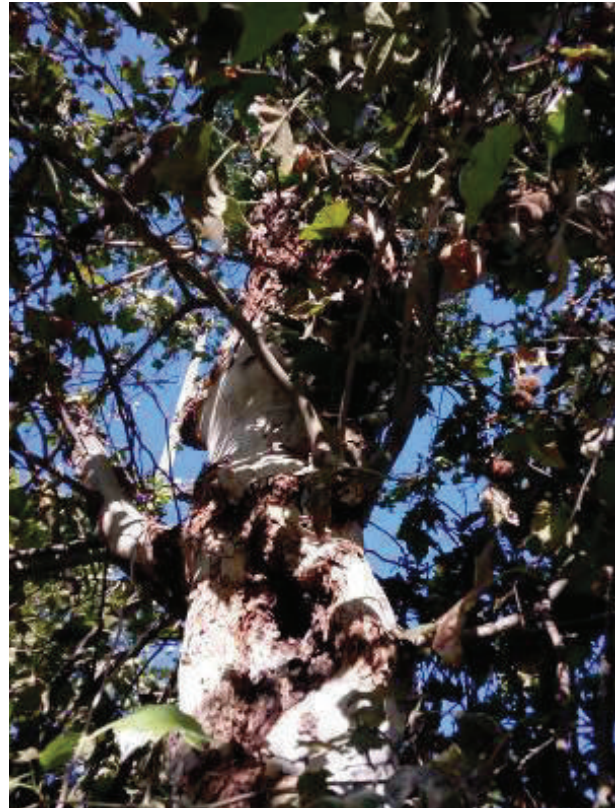
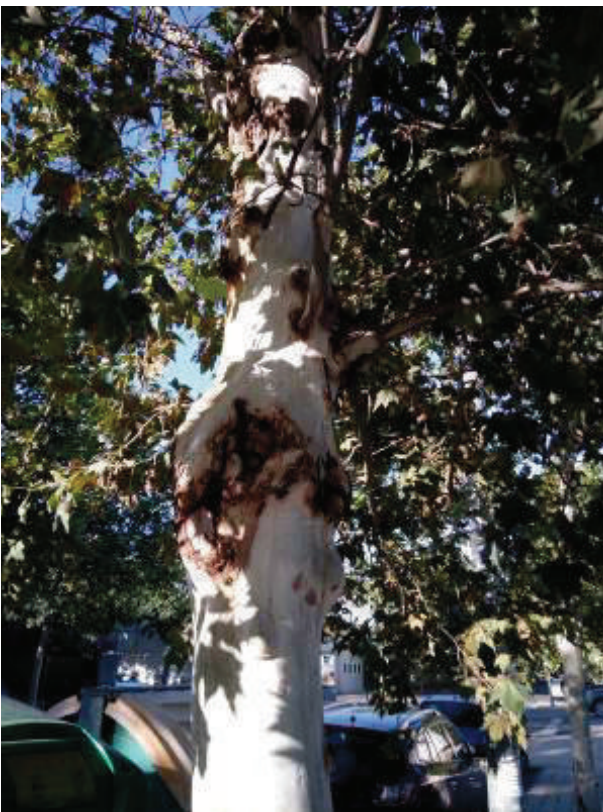
1. **FECHA:** 11/07/18
2. **SITUACIÓN:** Avenida Italia **DISTRITO:** Palmera-Bellavista
3. **ESPECIE:** *Platanus hispanica* **Nº ID:** 3023
4. **P.C. (cm):** 95 **ALTURA (m):** 11 **ALCORQUE (m):** Individual cuadrado 1m²
5. **LATITUD DE ACERADO:** Sobre acerado
6. **LESIONES GRAVES:** Pudrición grave de la madera en la cruz principal, con chancros en la inserción de las ramas que las debilitan mecánicamente. Cavidades, necrosis y engrosamientos en fuste y base del tronco.
7. **ESTADO GENERAL:** Muy desestructurado, con copa escasa y desvitalizada, y abundante brotación epicórmica, inducida por la afección, bajo la cruz principal.
8. **OBSERVACIONES:** Afección foliar por oidio grado medio.
9. **FOTOGRAFÍAS:**

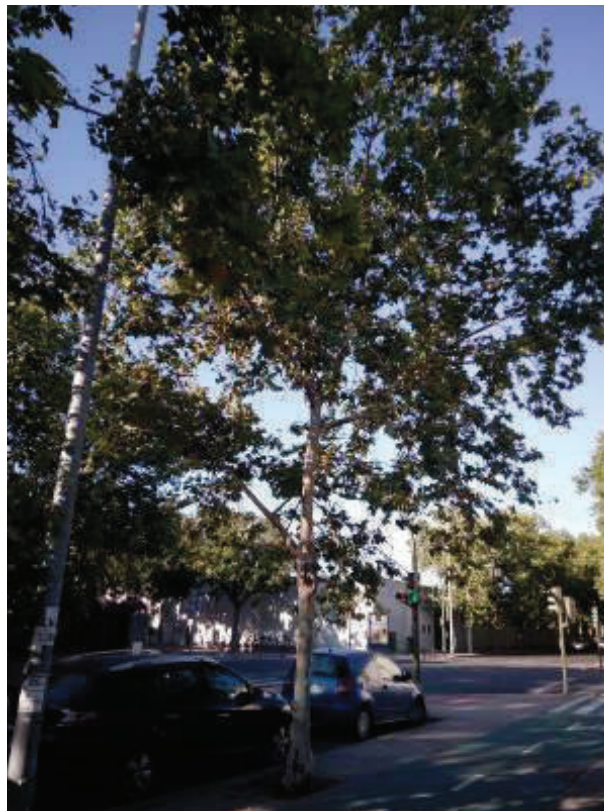
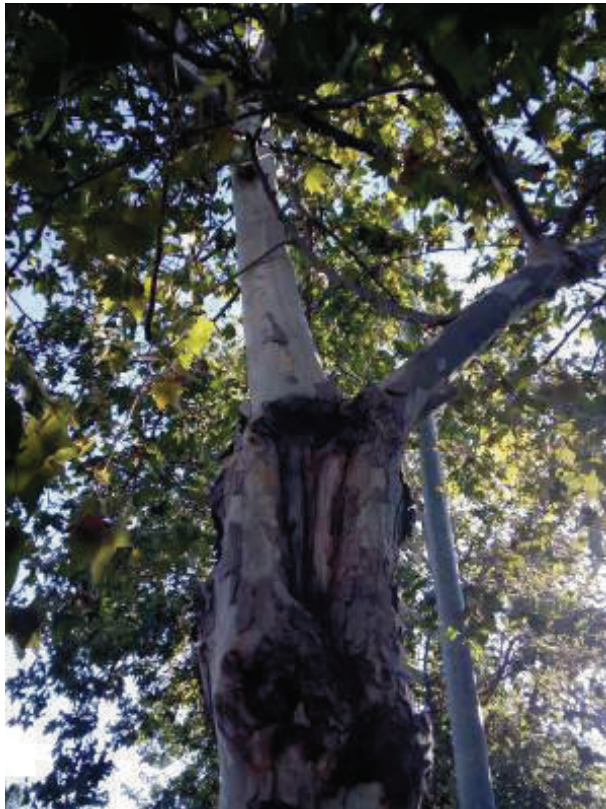
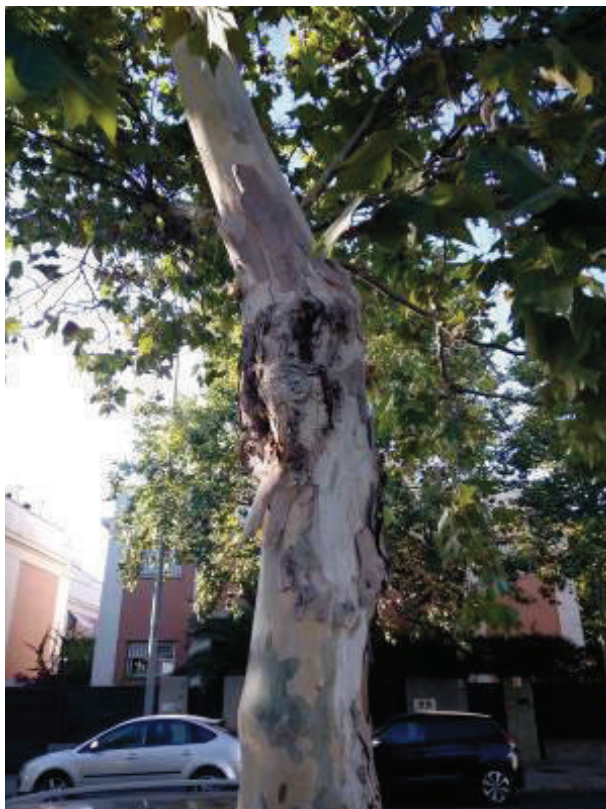
1. **FECHA:** 11/07/18
2. **SITUACIÓN:** Avenida Italia **DISTRITO:** Palmera-Bellavista
3. **ESPECIE:** *Platanus hispanica* **Nº ID:** 3024
4. **P.C. (cm):** 62 **ALTURA (m):** 10 **ALCORQUE (m):** Individual cuadrado 1m²
5. **LATITUD DE ACERADO:** Sobre acerado
6. **LESIONES GRAVES:** Cavidad en la cruz principal y en el fuste, evidenciando pudrición interna avanzada en puntos de relevancia estructural. Chancros y engrosamiento de la base del tronco, con previsible progresión de la afección de la madera a nivel radicular.
7. **ESTADO GENERAL:** Muy desestructurado, porte excesivamente ahilado y deformado. Poco vigoroso, con extensas zonas de madera disfuncional.
8. **OBSERVACIONES:** Afección foliar por oidio grado medio.
9. **FOTOGRAFÍAS:**

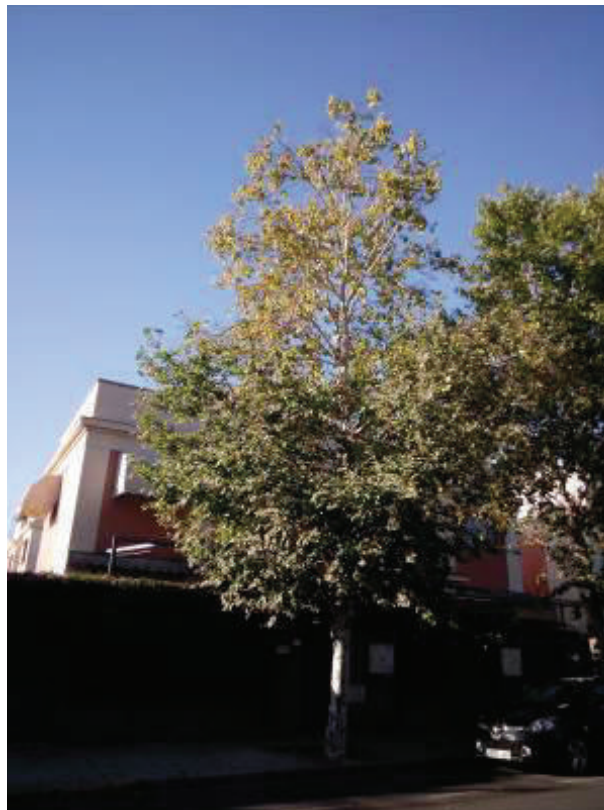
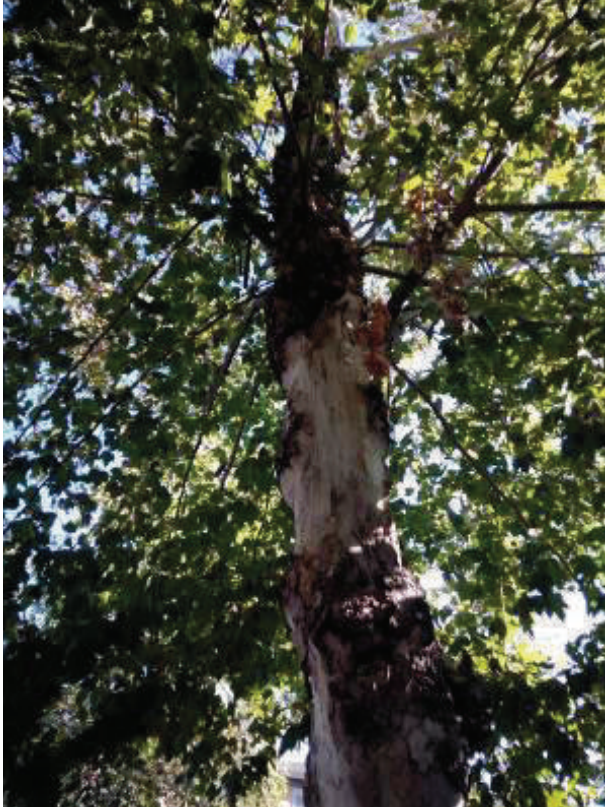
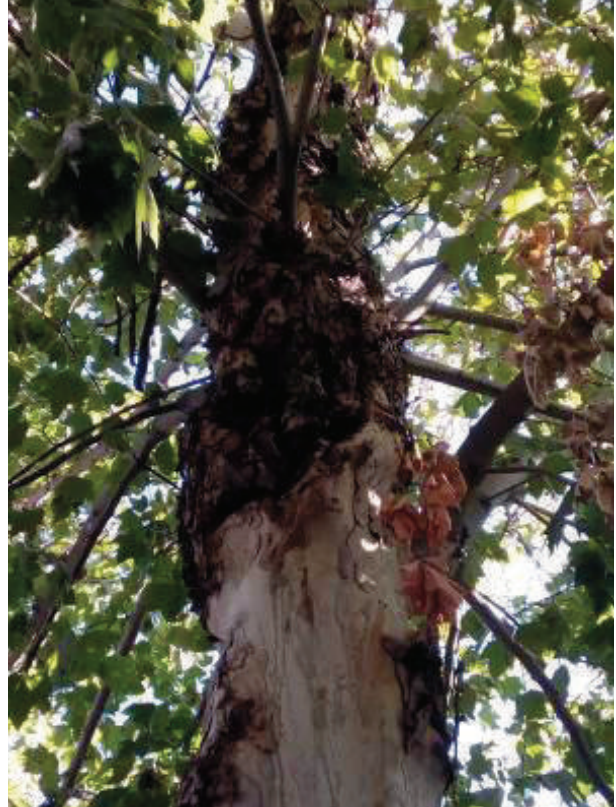
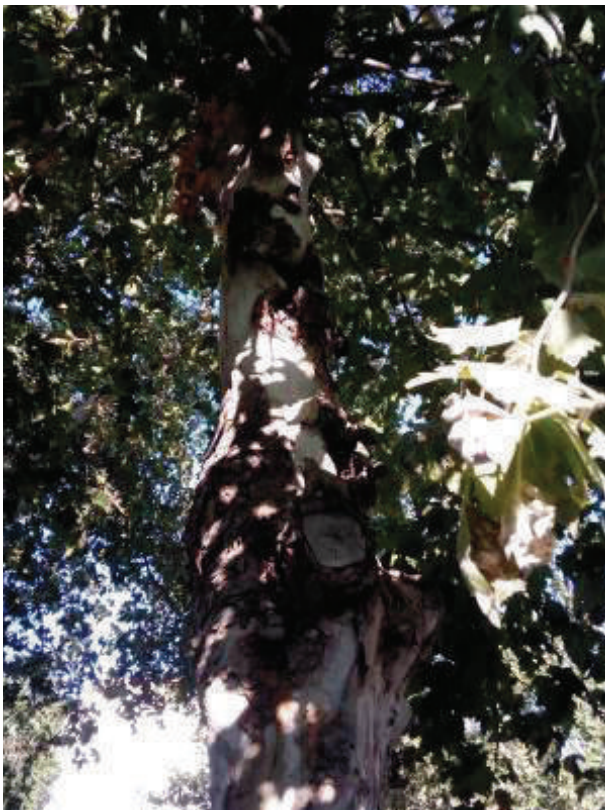
1. **FECHA:** 11/07/18
2. **SITUACIÓN:** Avenida Italia **DISTRITO:** Palmera-Bellavista
3. **ESPECIE:** *Platanus hispanica* **Nº ID:** 3266
4. **P.C. (cm):** 90 **ALTURA (m):** 11 **ALCORQUE (m):** Individual cuadrado 1m²
5. **LATITUD DE ACERADO:** Sobre acerado
6. **LESIONES GRAVES:** Zona chancrosa con grave degradación de la madera a lo largo del fuste y eje principal de copa. Engrosamientos alrededor de la cavidad longitudinal que presenta en la base del tronco, con afección del duramen y probable progresión radicular de la pudrición.
7. **ESTADO GENERAL:** Muy desestructurado, porte excesivamente ahilado y deformado. Desvitalizado, con amplias áreas de madera disfuncional y brotación epicórmica bajo la cruz principal.
8. **OBSERVACIONES:** Afección foliar por oidio grado medio.
9. **FOTOGRAFÍAS:**

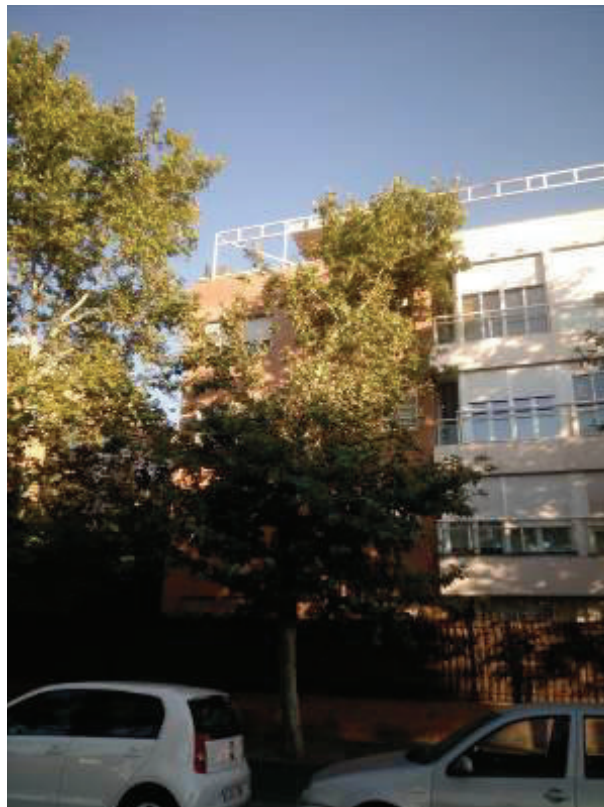
1. **FECHA:** 12/07/18
2. **SITUACIÓN:** Avenida Italia **DISTRITO:** Palmera-Bellavista
3. **ESPECIE:** *Platanus hispanica* **Nº ID:** 2417
4. **P.C. (cm):** 96 **ALTURA (m):** 12 **ALCORQUE (m):** Individual cuadrado 1m²
5. **LATITUD DE ACERADO:** Sobre acerado
6. **LESIONES GRAVES:** Chancro anillando la base del único eje principal de copa, con anclaje debilitado por la necrosis y pudrición de la madera. Brotación epicórmica en el fuste, inducida por la afección fúngica. Otras zonas chancrosas y exudaciones en el fuste.
7. **ESTADO GENERAL:** Desestructurado, porte ahilado por excesivo refaldado y eliminación de ramas principales. Relativamente vigoroso, con abundante brotación epicórmica.
8. **OBSERVACIONES:** Afección foliar por oidio grado medio.
9. **FOTOGRAFÍAS:**

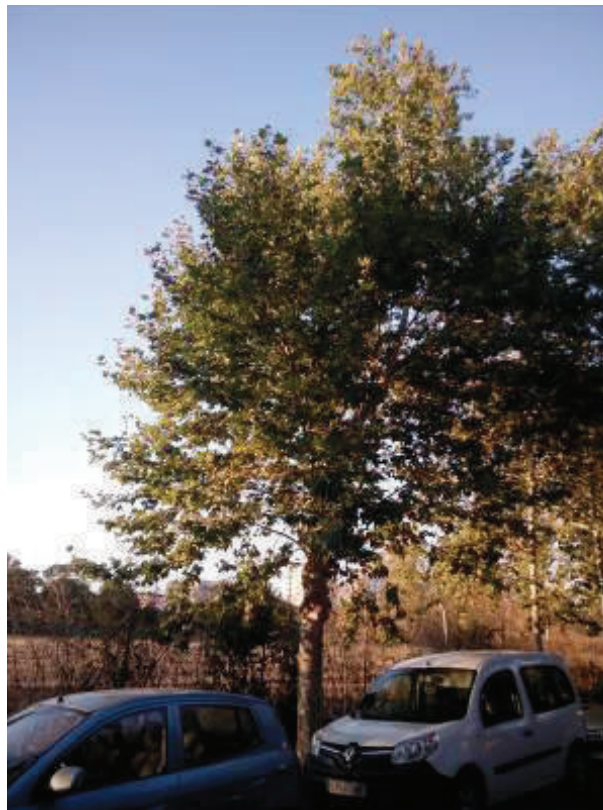
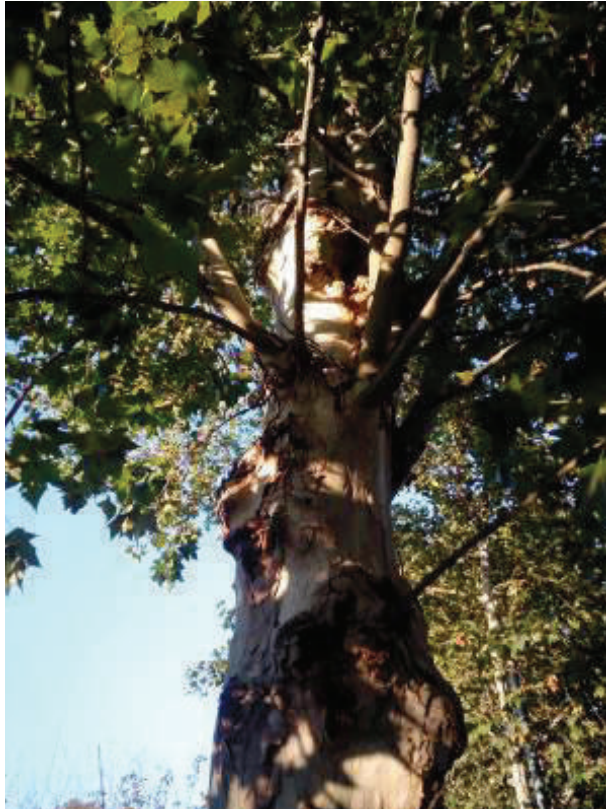
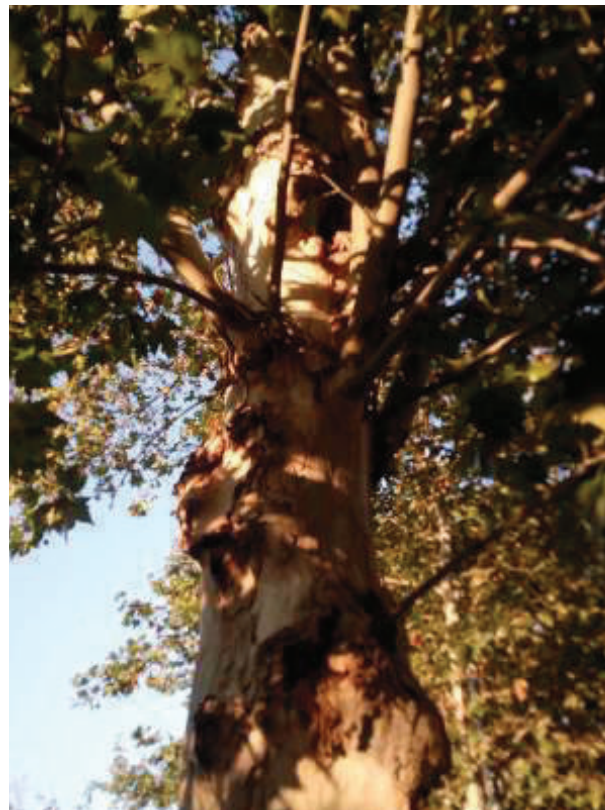
FICHA DE APEO DE ARBOLADO VIARIO (483/18) PARTE 2ª

1. **FECHA:** 12/07/18
2. **SITUACIÓN:** Avenida Italia **DISTRITO:** Palmera-Bellavista
3. **ESPECIE:** *Platanus hispanica* **Nº ID:** 2423
4. **P.C. (cm):** 103 **ALTURA (m):** 12 **ALCORQUE (m):** Individual cuadrado 1m²
5. **LATITUD DE ACERADO:** Sobre acerado
6. **LESIONES GRAVES:** Abundantes zonas chancrosas en el fuste y en la base de las ramas principales, con madera muy deteriorada y progresión interna de la pudrición.
7. **ESTADO GENERAL:** Desestructurado, porte ahilado por excesivo refaldado y eliminación de ramas principales. Poco vigoroso, con brotación epicórmica en el tronco inducida por la afección fúngica.
8. **OBSERVACIONES:** Afección foliar por oidio grado medio.
9. **FOTOGRAFÍAS:**

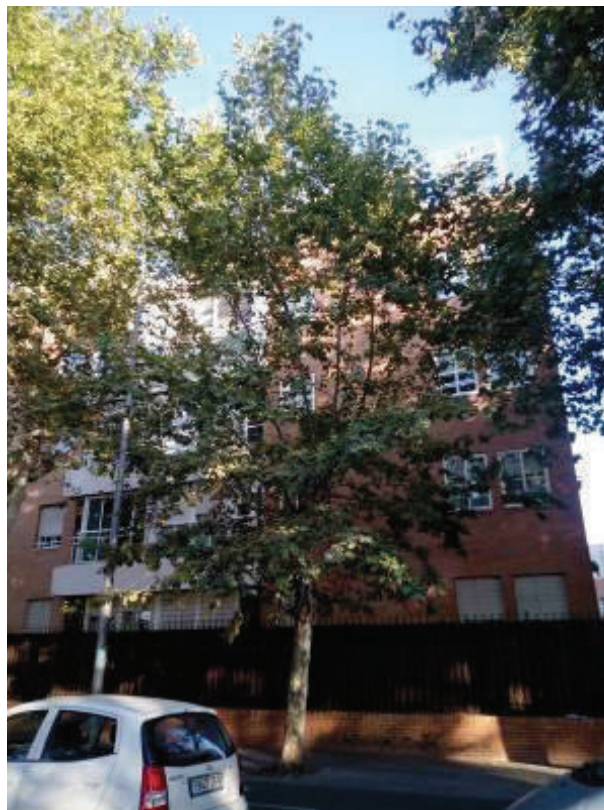
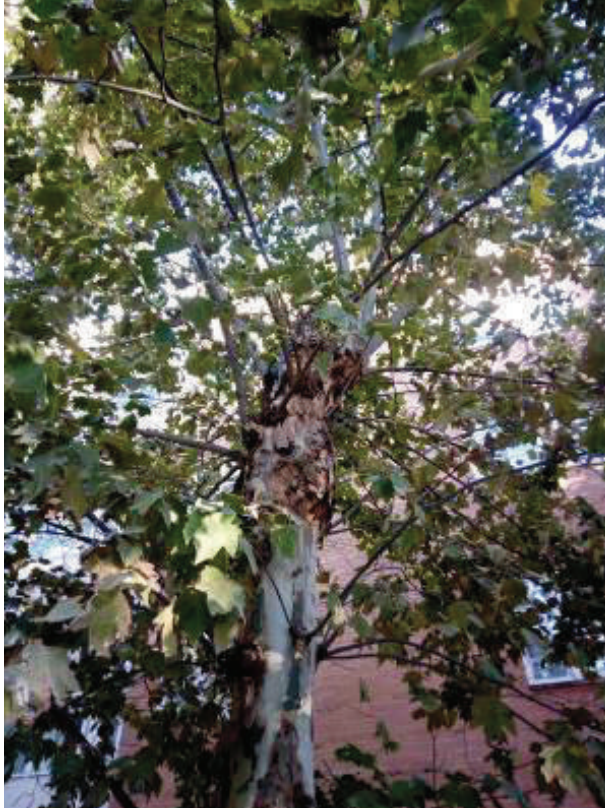
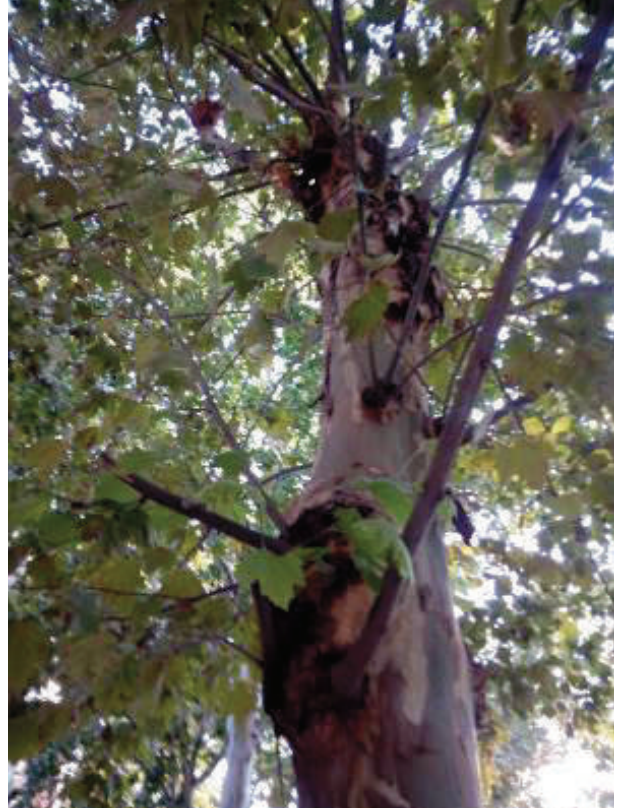
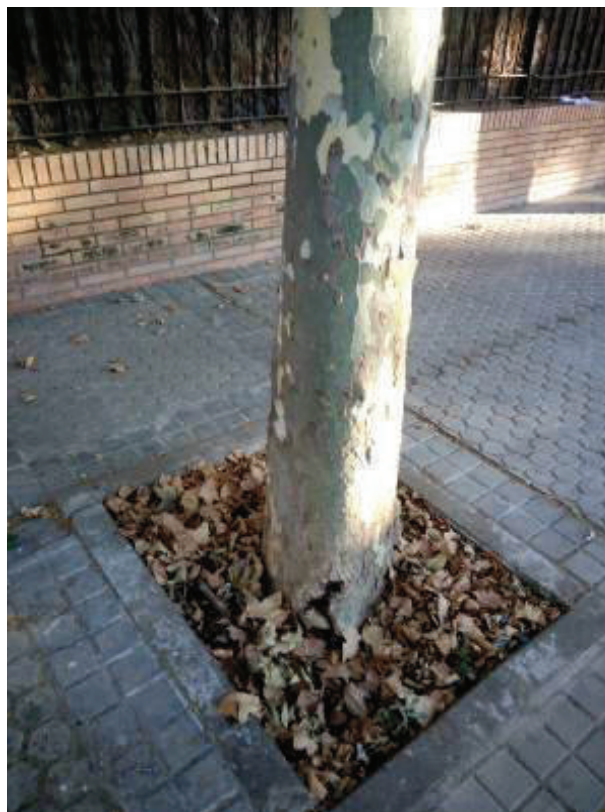
FICHA DE APEO DE ARBOLADO VIARIO (484/18) PARTE 2ª

1. **FECHA:** 12/07/18
2. **SITUACIÓN:** Avenida Italia **DISTRITO:** Palmera-Bellavista
3. **ESPECIE:** *Platanus hispanica* **Nº ID:** 2430
4. **P.C. (cm):** 90 **ALTURA (m):** 12 **ALCORQUE (m):** Individual cuadrado 1m²
5. **LATITUD DE ACERADO:** Sobre acerado
6. **LESIONES GRAVES:** Abundantes zonas chancrosas en el fuste y eje terciado de copa, con madera disfuncional y mecánicamente muy degradada. Pudrición interna en la base del tronco con probable extensión radicular.
7. **ESTADO GENERAL:** Muy desestructurado, descopado, con brotación epicórmica de escaso diámetro conformando toda la copa. Poco vigoroso.
8. **OBSERVACIONES:** Afección foliar por oidio grado medio.
9. **FOTOGRAFÍAS:**

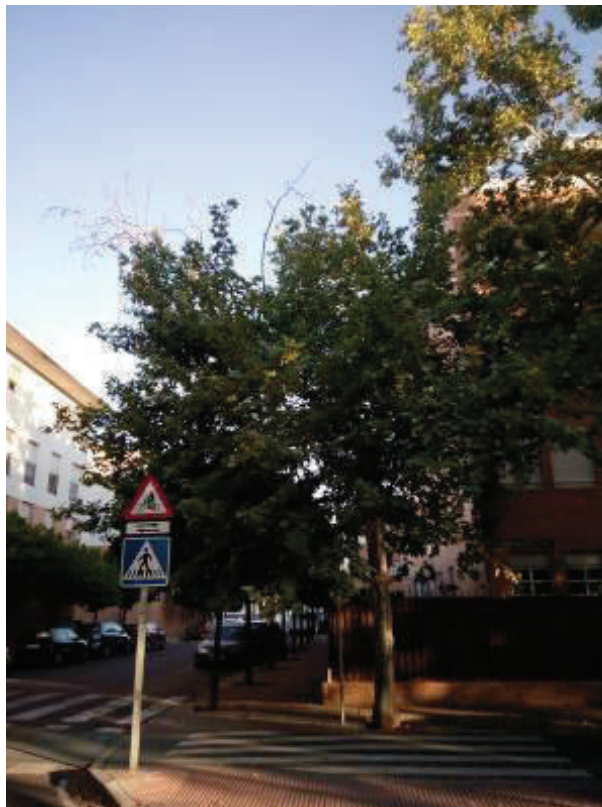
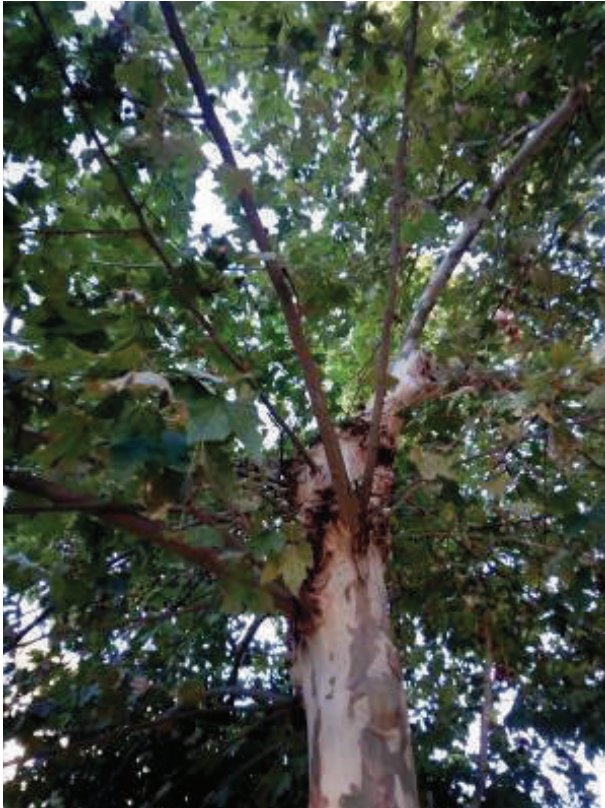
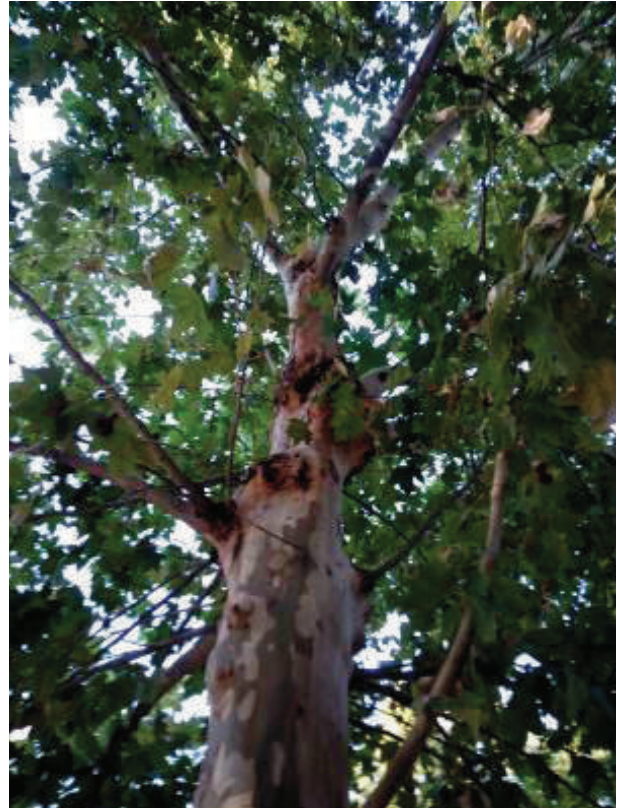
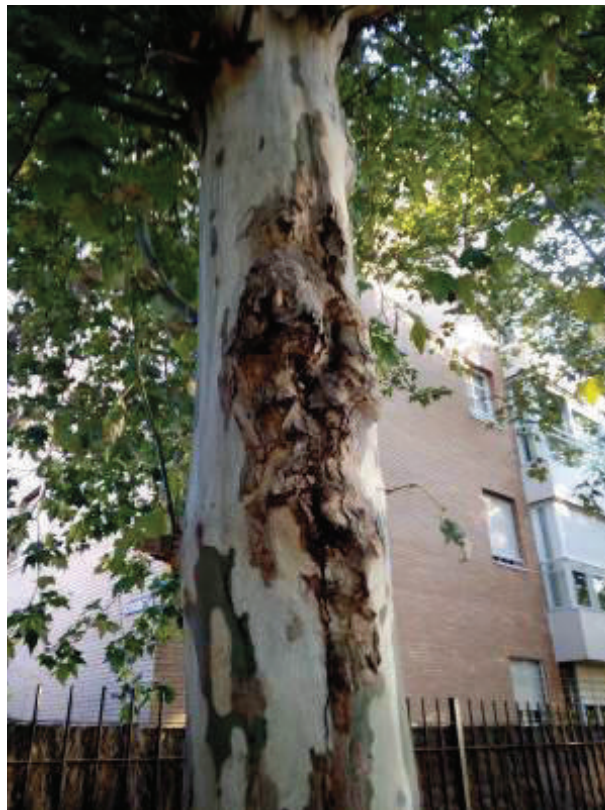
FICHA DE APEO DE ARBOLADO VIARIO (485/18) PARTE 2ª

1. **FECHA:** 12/07/18
2. **SITUACIÓN:** Avenida Italia **DISTRITO:** Palmera-Bellavista
3. **ESPECIE:** *Platanus hispanica* **Nº ID:** 2460
4. **P.C. (cm):** 94 **ALTURA (m):** 13 **ALCORQUE (m):** Individual cuadrado 1m²
5. **LATITUD DE ACERADO:** Sobre acerado
6. **LESIONES GRAVES:** Numerosos chancros y áreas necróticas, con madera muy deteriorada en el fuste y en la inserción de la única rama principal remanente.
7. **ESTADO GENERAL:** Desestructurado, por excesivo refaldado y eliminación de ramas principales. Poco vigoroso, con brotación epicórmica inducida por la afección fúngica.
8. **OBSERVACIONES:** Afección foliar por oidio grado medio.
9. **FOTOGRAFÍAS:**

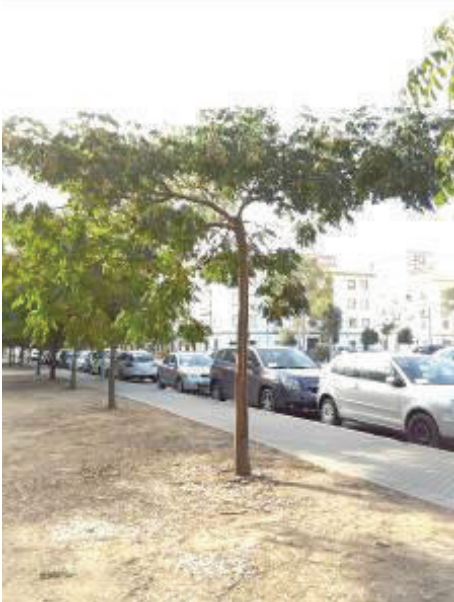
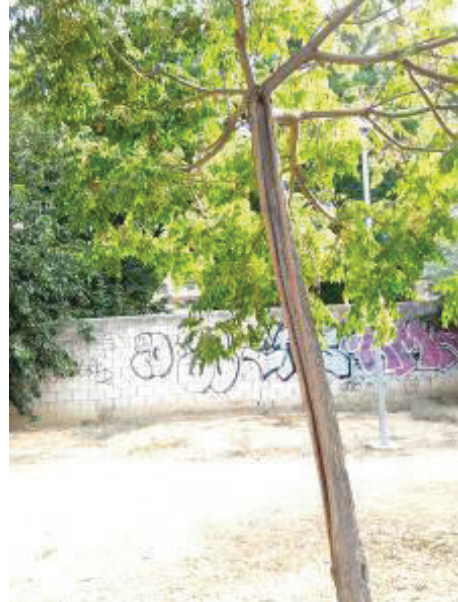
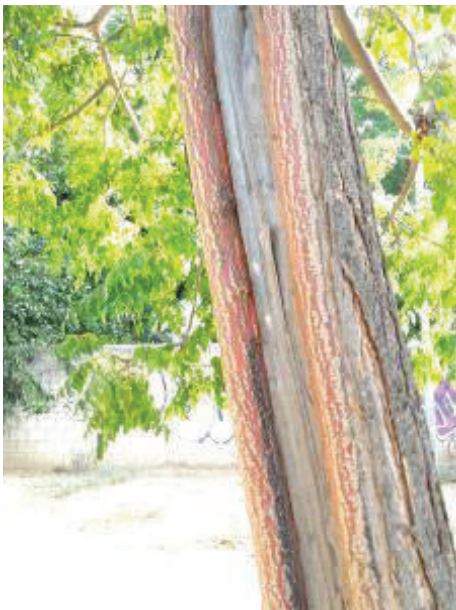
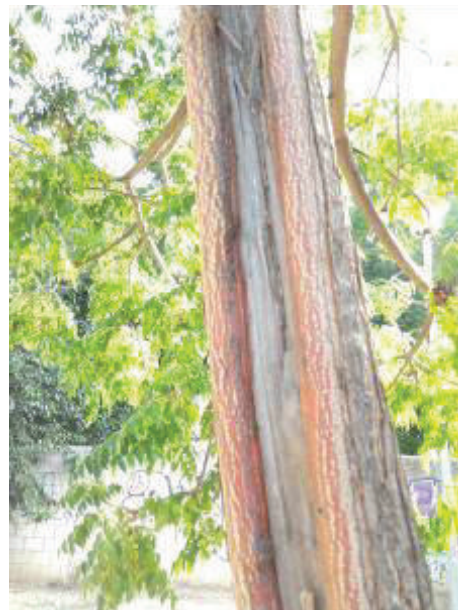
FICHA DE APEO DE ARBOLADO VIARIO (AP446/18) PARTE 2ª

1. **FECHA:** 16/07/18
2. **SITUACIÓN:** Guadalquivir **DISTRITO:** Palmera-Bellavista
3. **ESPECIE:** *Melia azederach* **Nº ID:** 111
4. **P.C. (cm):** 48 **ALTURA (m):** 4 **ALCORQUE (m):** terrizo
5. **LATITUD DE ACERADO:** Sobre terrizo
6. **LESIONES GRAVES:** Árbol con corteza desgajada y madera muerta en toda su longitud lo cual crea un desequilibrio estructural en el tronco del árbol
7. **ESTADO GENERAL** Descompensación de la copa del árbol con riesgo de caída de la misma como consecuencia de haberse plantado el árbol desmochado
8. **OBSERVACIONES:** Ligero ataque de araña roja
