Expte: 204/2018

La Junta de Gobierno de la Ciudad de Sevilla, y por delegación, el Director General de Medio Ambiente, Parques y Jardines, mediante **RESOLUCIÓN** de 29 de junio de 2018, se ha servido decretar lo siguiente:

FICHA DE APEO DE ARBOLADO VIARIO (436/18) PARTE 2ª

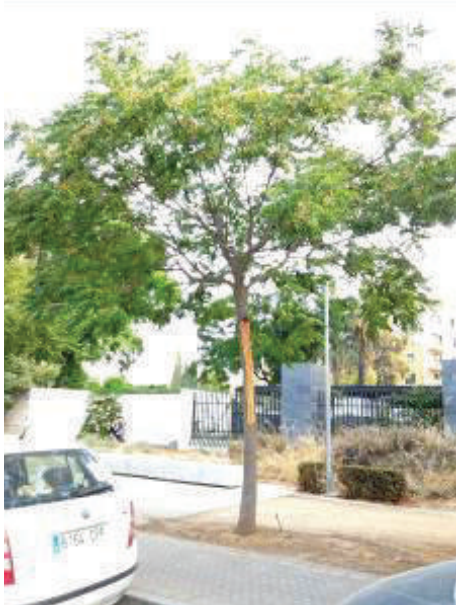
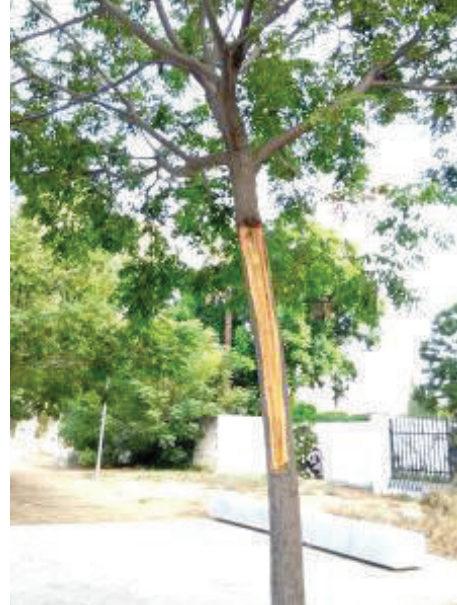
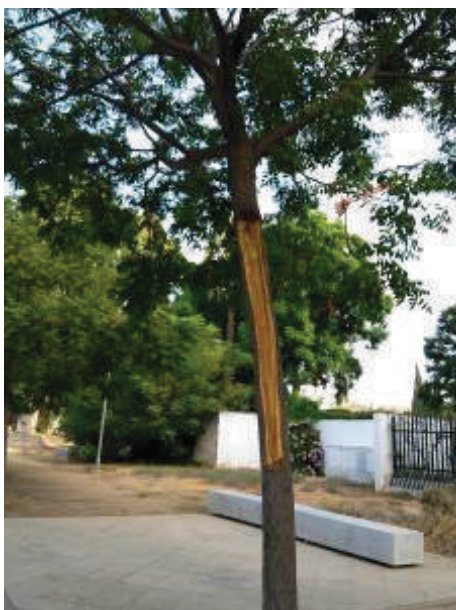
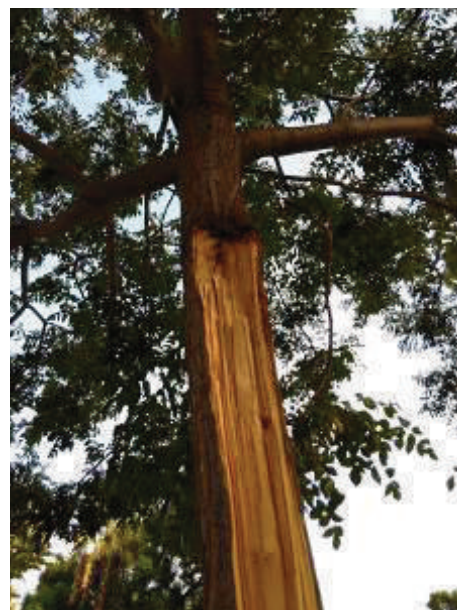
FICHA DE APEO DE ARBOLADO VIARIO (AP447/18) PARTE 2ª

1. **FECHA:** 16/07/18
2. **SITUACIÓN:** Guadalquivir **DISTRITO:** Palmera-Bellavista
3. **ESPECIE:** *Melia azederach* **Nº ID:** 102
4. **P.C. (cm):** 59 **ALTURA (m):** 6 **ALCORQUE (m):** terrizo
5. **LATITUD DE ACERADO:** Sobre terrizo
6. **LESIONES GRAVES:** Árbol con corteza desgajada por rotura de rama
7. **ESTADO GENERAL:** Árbol debilitado en su con grave riesgo de rotura
8. **OBSERVACIONES:** Ligero ataque de araña roja

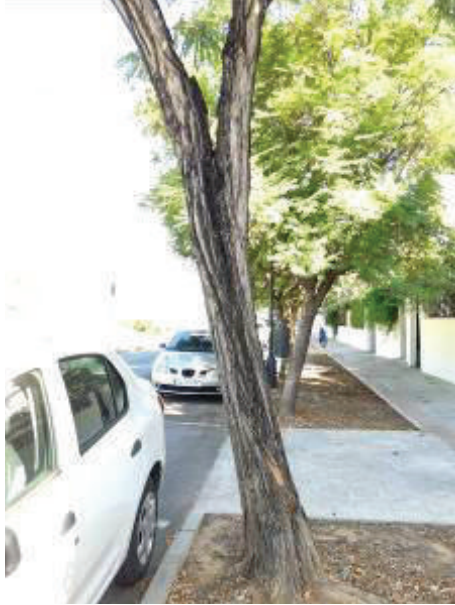
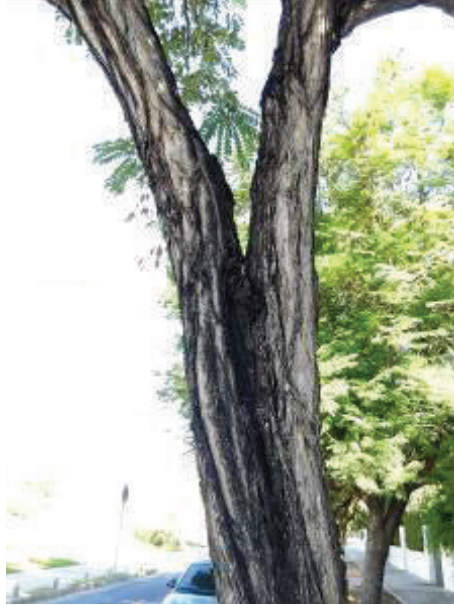
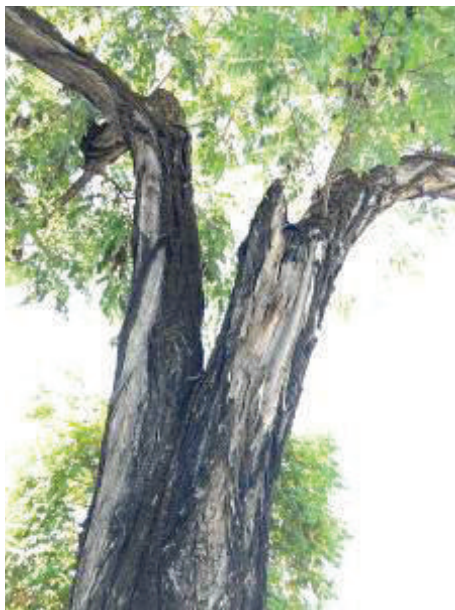
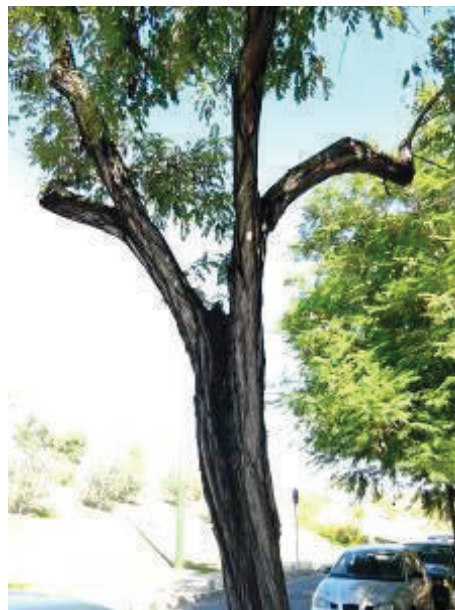
9. FOTOGRAFÍAS:

1. **FECHA:** 16/07/18
2. **SITUACIÓN:** Perú **DISTRITO:** Palmera-Bellavista
3. **ESPECIE:** *Robinia pseudoacacia* **Nº ID:** 1954
4. **P.C. (cm):** 112 **ALTURA (m):** 10 **ALCORQUE (m):** Individual cuadrado 1m²
5. **LATITUD DE ACERADO:** Sobre acerado
6. **LESIONES GRAVES:** Pudrición generalizada a todo lo largo del tronco con presencia de madera muerta. La cruceta está comenzando abrirse con un posible riesgo de rotura del árbol por su mitad
7. **ESTADO GENERAL:** Desestructurado. Ramas sobre bases en pudrición con varios cambios de dirección. Vitalidad media.
8. **OBSERVACIONES:** Afección foliar por ataque de pulgón leve

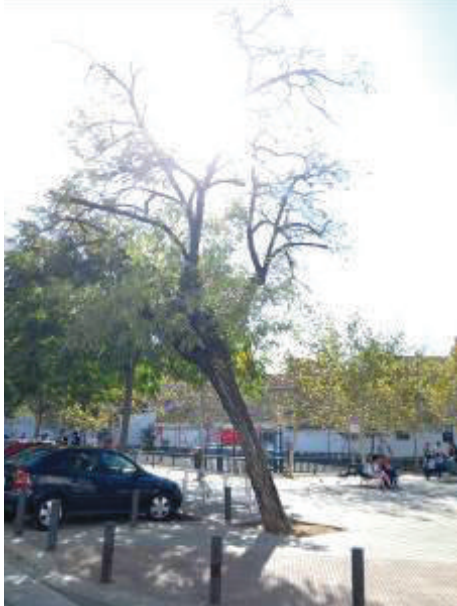
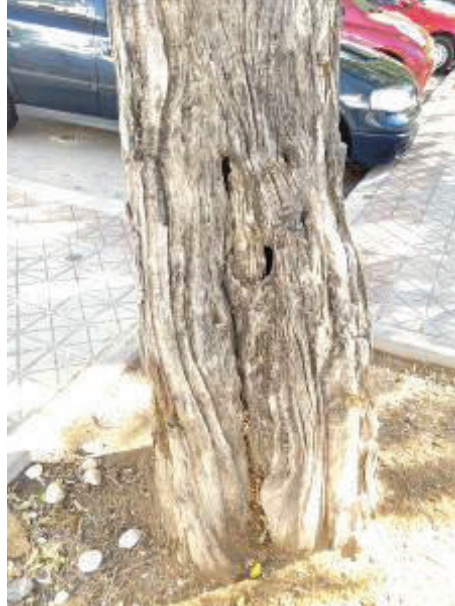
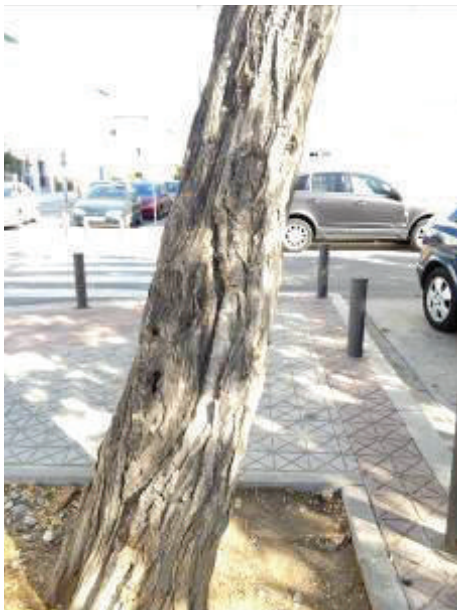
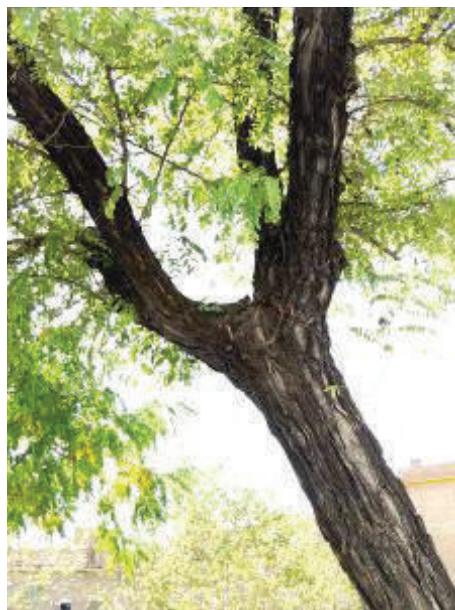
FICHA DE APEO DE ARBOLADO VIARIO (511/18) PARTE 2ª

1. **FECHA:** 16/07/18
2. **SITUACIÓN:** Teba **DISTRITO:** Palmera-Bellavista
3. **ESPECIE:** *Robinia pseudoacacia* **Nº ID:** 2004
4. **P.C. (cm):** 140 **ALTURA (m):** 8 **ALCORQUE (m):** Individual cuadrado 1m²
5. **LATITUD DE ACERADO:** Sobre acerado
6. **LESIONES GRAVES:** Pudrición generalizada a todo lo largo del tronco con presencia de madera muerta. La copa tiene gran número de ramas secas, encontrándose el árbol desestructurado
7. **ESTADO GENERAL:** Desestructurado. Ramas sobre bases en pudrición con varios cambios de dirección. Vitalidad media.
8. **OBSERVACIONES:** Afección foliar por ataque de pulgón

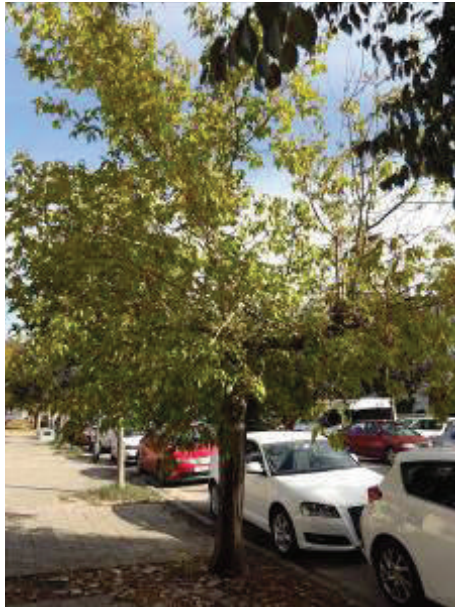
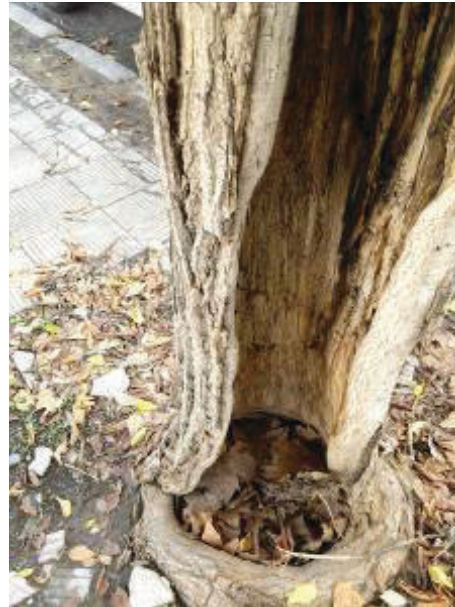
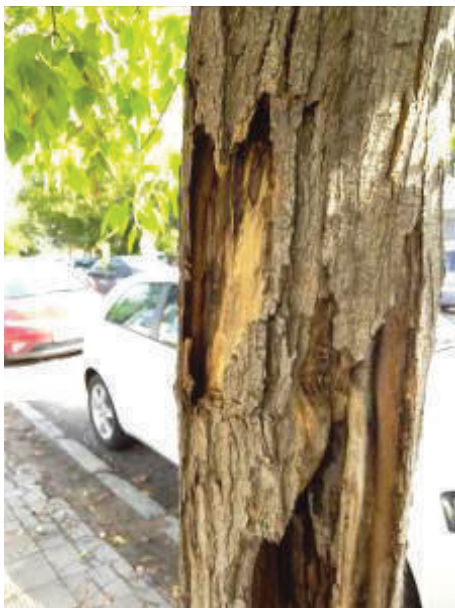
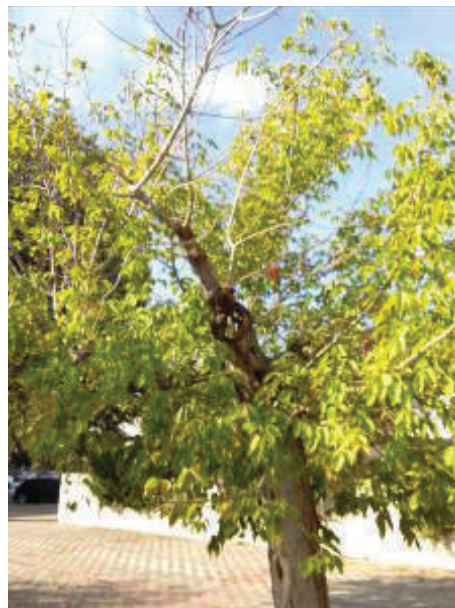
FICHA DE APEO DE ARBOLADO VIARIO (457/18) PARTE 2ª

1. **FECHA:** 16/07/18
2. **SITUACIÓN** Isaac Peral **DISTRITO:** Palmera-Bellavista
3. **ESPECIE:** *Acer negundo* **Nº ID:** 1636
4. **P.C. (cm):** 90 **ALTURA (m):** 6,5 **ALCORQUE (m):** Individual cuadrado 2m²
5. **LATITUD DE ACERADO:** Sobre acerado
6. **LESIONES GRAVES:** Pudrición avanzada en la antigua cruz y en la base de las inserciones de la ramas. Tronco hueco con pérdida de madera y escasa pared que sostiene el árbol. Perdida de ramas por desgarros anteriores. Estructura desequilibrada. Previsibles daños radiculares provocados por golpeo de coches y pudriciones.
7. **ESTADO GENERAL:** Desestructurado. Tronco hueco y escasa pared residual. Ramas sobre bases en pudrición con varios cambios de dirección. Vitalidad media.
8. **OBSERVACIONES:**

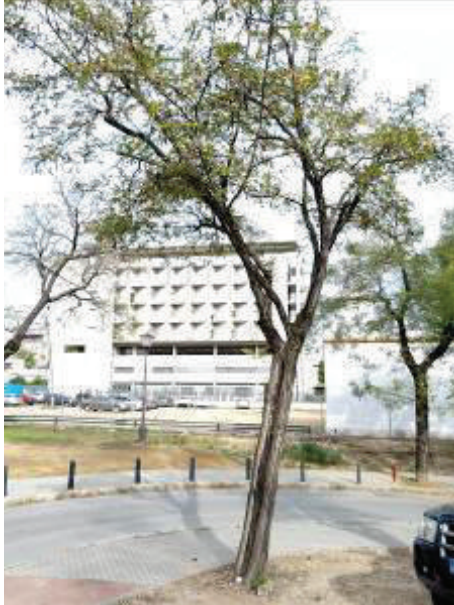
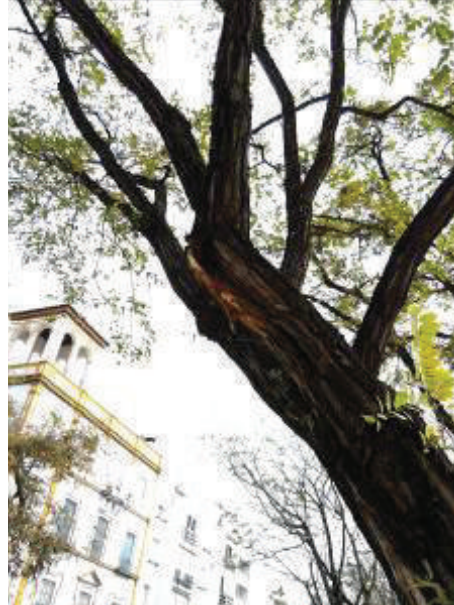
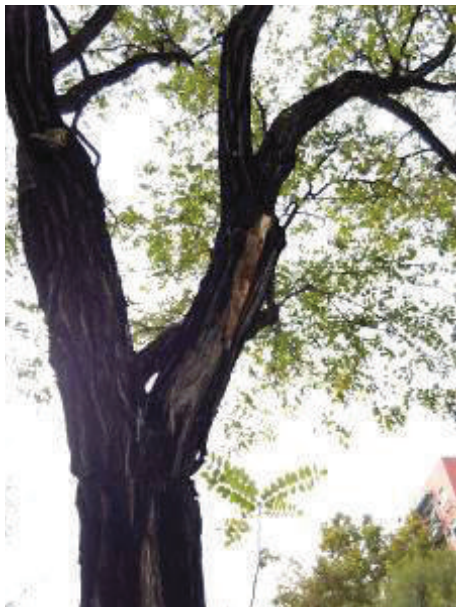
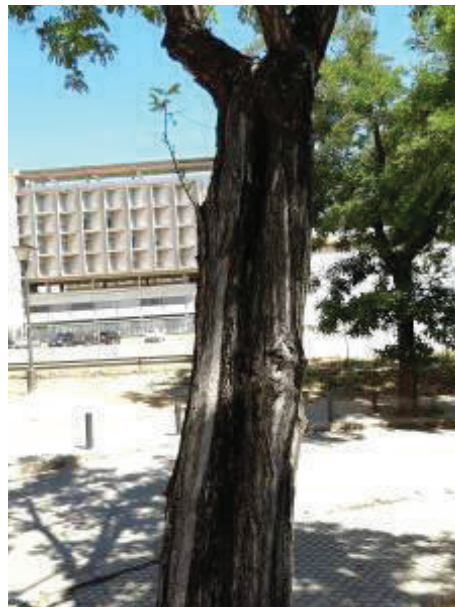
FICHA DE APEO DE ARBOLADO VIARIO (487/18) PARTE 2ª

1. **FECHA:** 16/07/18
2. **SITUACIÓN:** Lorenzo de Sepúlveda **DISTRITO:** Palmera-Bellavista
3. **ESPECIE:** *Robinia pseudoacacia* **Nº ID:** 1510
4. **P.C. (cm):** 95 **ALTURA (m):** 8 **ALCORQUE (m):** Individual cuadrado 1m²
5. **LATITUD DE ACERADO:** Sobre acerado
6. **LESIONES GRAVES:** Pudrición generalizada a todo lo largo del tronco con presencia de madera muerta. La copa tiene gran número de ramas secas, encontrándose el árbol desestructurado, presenta ataques de termitas ,abierta la cruz desde la base
7. **ESTADO GENERAL:** Desestructurado. Ramas sobre bases en pudrición con varios cambios de dirección. Vitalidad corta.
8. **OBSERVACIONES:** Afección foliar por ataque de pulgón

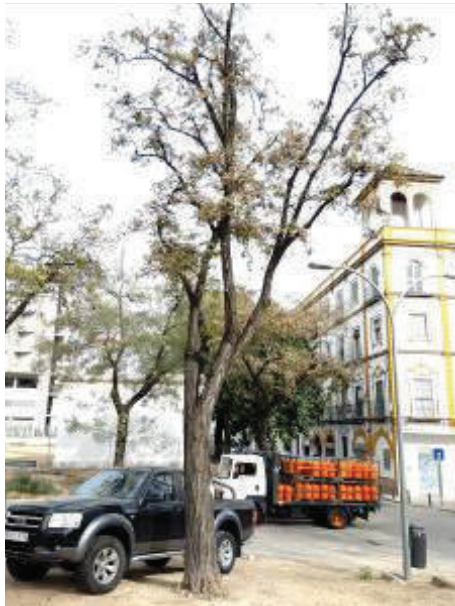
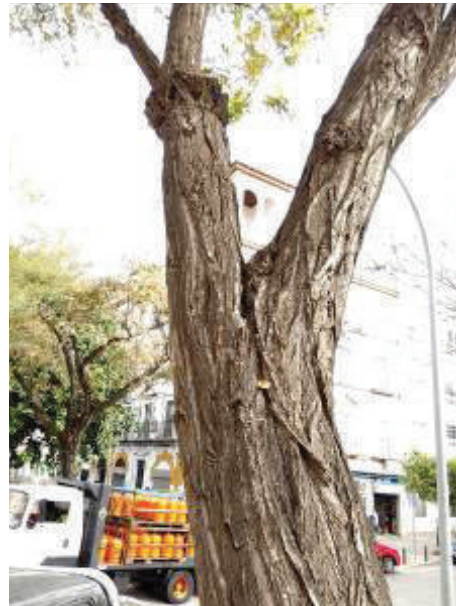
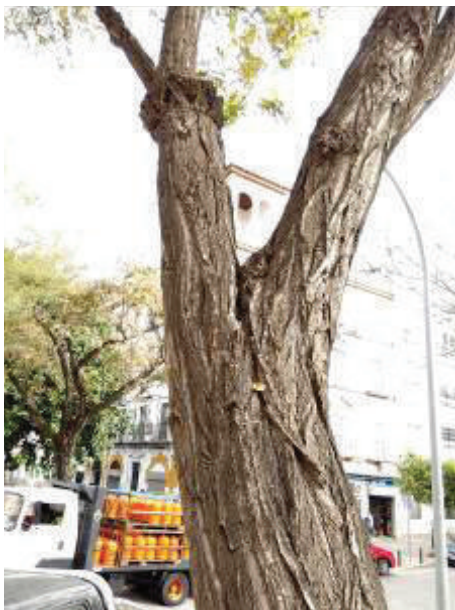
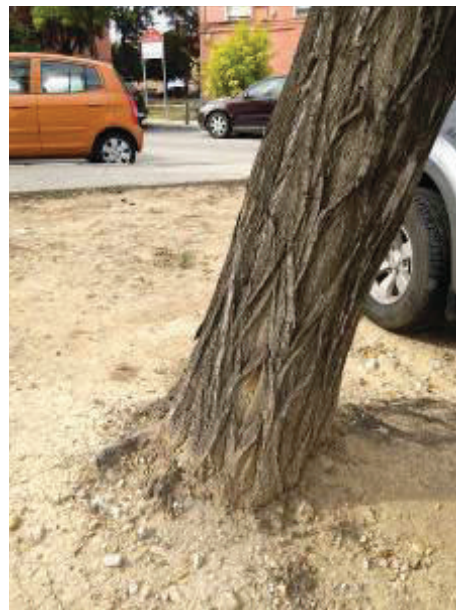
FICHA DE APEO DE ARBOLADO VIARIO (488/18) PARTE 2ª

1. **FECHA:** 17/07/18
2. **SITUACIÓN:** Lorenzo de Sepúlveda **DISTRITO:** Palmera-Bellavista
3. **ESPECIE:** *Robinia pseudoacacia* **Nº ID:** 1476
4. **P.C. (cm):** 130' **ALTURA (m):** 8 **ALCORQUE (m):** terrizo
5. **LATITUD DE ACERADO:** Sobre acerado
6. **LESIONES GRAVES:** Codominancia, abierta desde la cruz y con inclinación
7. **ESTADO GENERAL:** Desestructurado, inclinado peligró caída de copa, así como el árbol entero

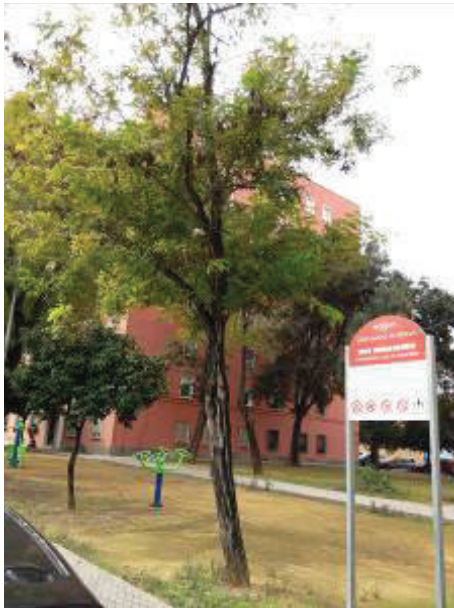
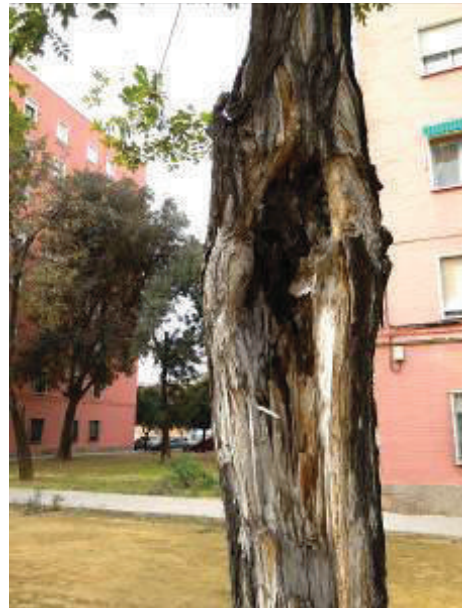
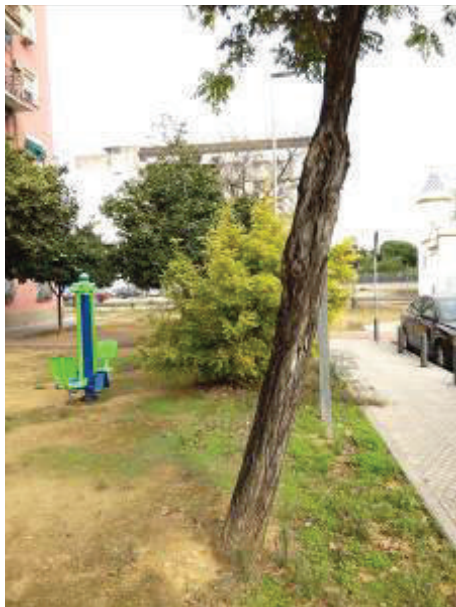
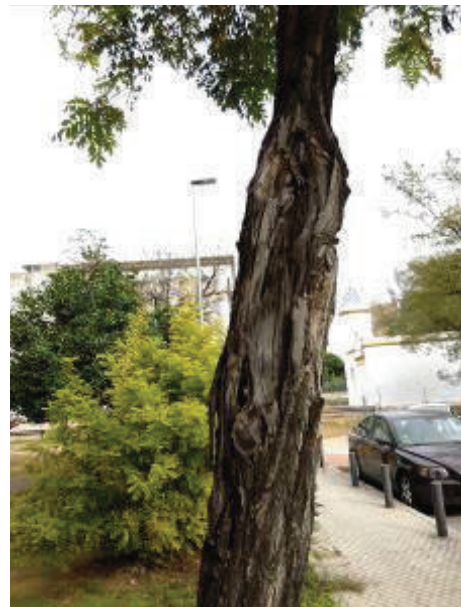
FICHA DE APEO DE ARBOLADO VIARIO (489/18) PARTE 2ª

1. **FECHA:** 17/07/18
2. **SITUACIÓN:** Lorenzo de Sepúlveda **DISTRITO:** Palmera-Bellavista
3. **ESPECIE:** *Robinia pseudoacacia* **Nº ID:** 1509
4. **P.C. (cm):** 78 cm **ALTURA (m):** 8 m **ALCORQUE (m):** terrizo
5. **LATITUD DE ACERADO:** Sobre acerado
6. **LESIONES GRAVES:** Pudriciones en la cruz, con corteza desprendida y madera muerta en el tronco, rama principal seca
7. **ESTADO GENERAL:** Desestructurado, inclinado , vitalidad del árbol baja

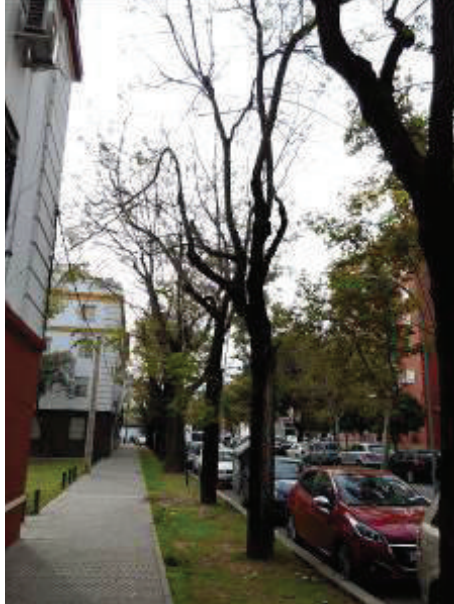
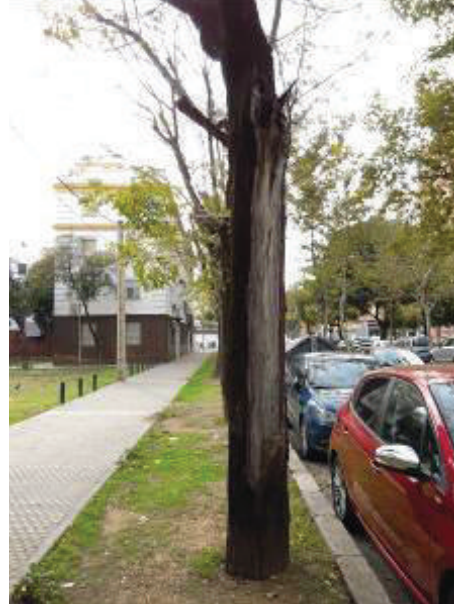
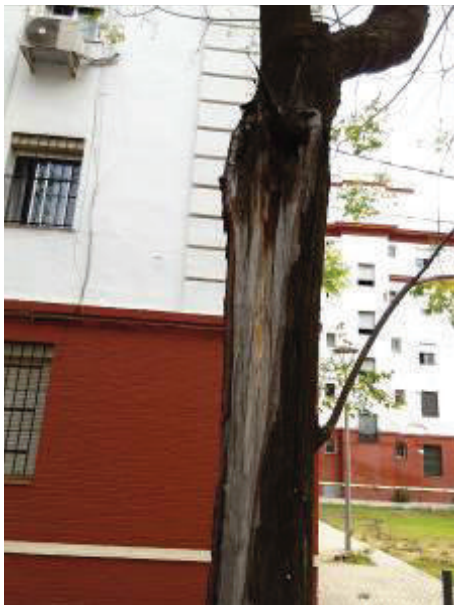
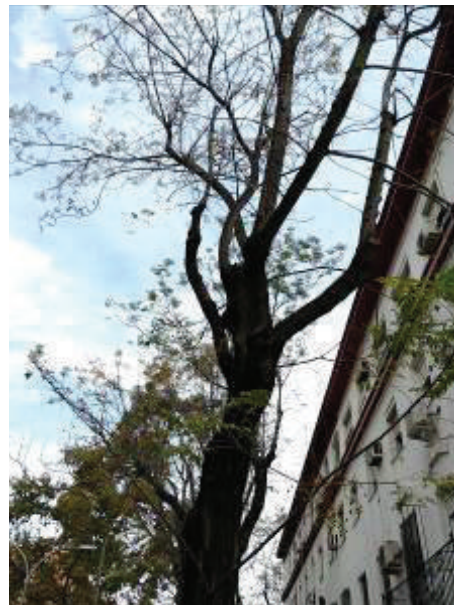
FICHA DE APEO DE ARBOLADO VIARIO (490/18) PARTE 2ª

1. **FECHA:** 17/07/18
2. **SITUACIÓN:** Lorenzo de Sepúlveda **DISTRITO:** Palmera-Bellavista
3. **ESPECIE:** *Melia azederach* **Nº ID:** 1726
4. **P.C. (cm):** 142 cm **ALTURA (m):** 15 m **ALCORQUE (m):** terrizo
5. **LATITUD DE ACERADO:** Sobre acerado
6. **LESIONES GRAVES:** Pudriciones en la cruz, con corteza desprendida y madera muerta en el tronco,
7. **ESTADO GENERAL:** Desestructurado, vitalidad del árbol baja

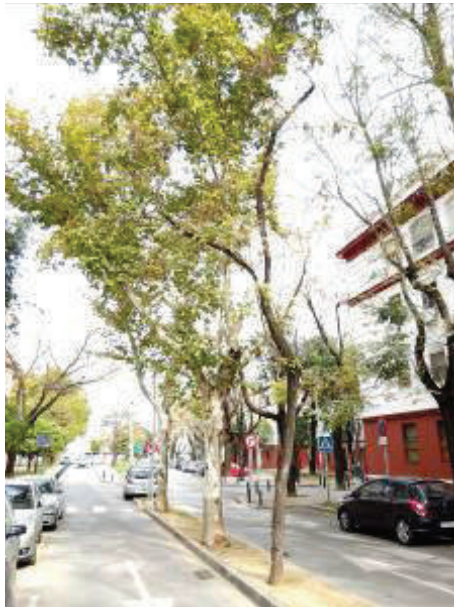
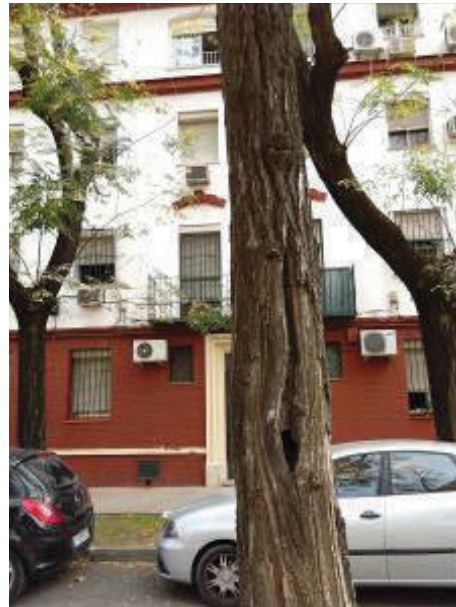
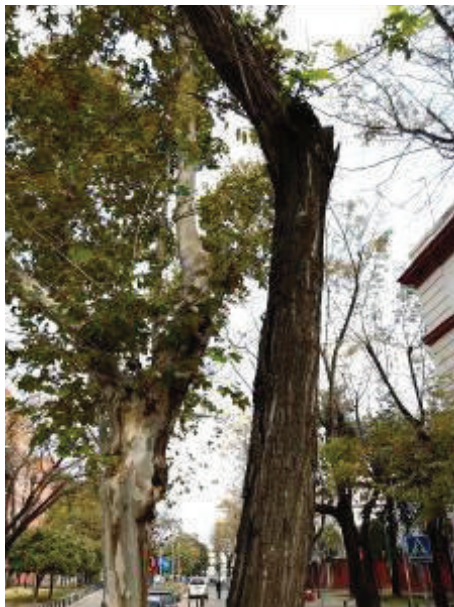
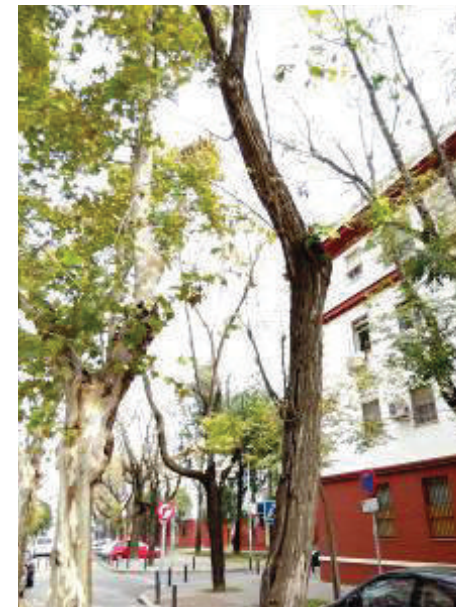
FICHA DE APEO DE ARBOLADO VIARIO (491/18) PARTE 2ª

1. **FECHA:** 17/07/18
2. **SITUACIÓN:** Lorenzo de Sepúlveda **DISTRITO:** Palmera-Bellavista
3. **ESPECIE:** *Robinia pseudoacacia* **Nº ID:** 1761
4. **P.C. (cm):** 70 cm **ALTURA (m):** 9 m **ALCORQUE (m):** terrizo
5. **LATITUD DE ACERADO:** Sobre acerado
6. **LESIONES GRAVES:** Árbol desestructurado por pérdida de parte de la copa, presentando pudriciones en la cruz de la copa así como en diferentes partes del tronco , presentando oquedades que debilitan estructuralmente al tronco
7. **ESTADO GENERAL:** Desestructurado, árbol debilitado y presenta ataque de pulgones

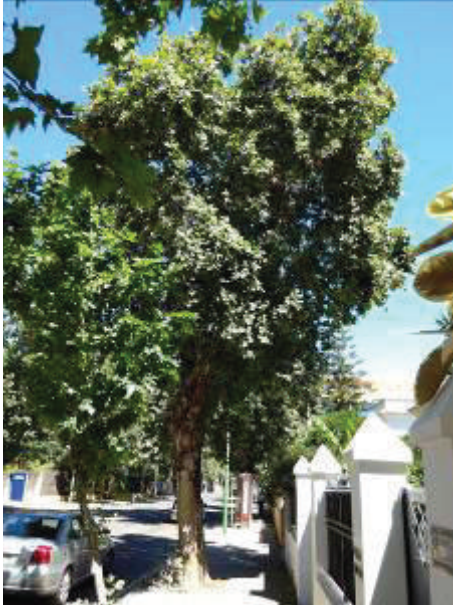
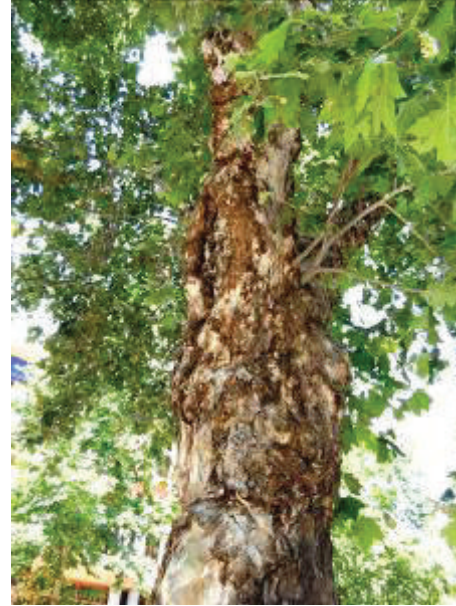
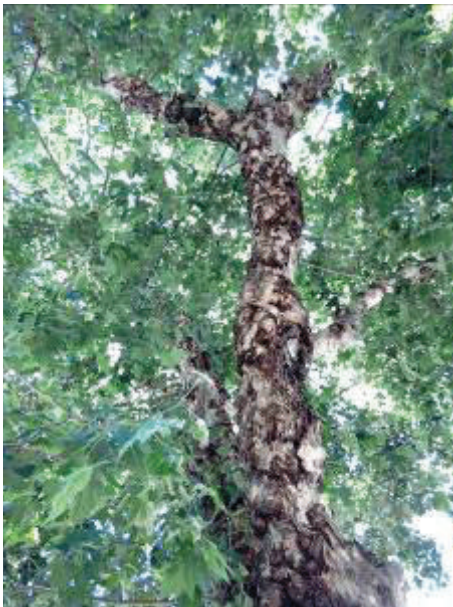
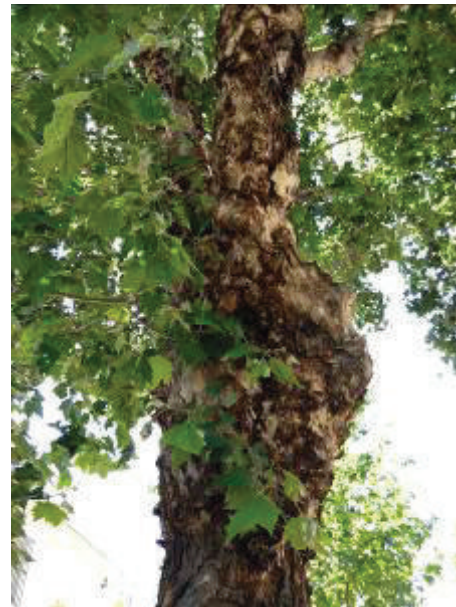
9. FOTOGRAFÍAS:

1. **FECHA:** 16/07/18
2. **SITUACIÓN:** Manuel Siurot **DISTRITO:** Palmera-Bellavista
3. **ESPECIE:** *Platanus hispanica* **Nº ID:** 11
4. **P.C. (cm):** 160 **ALTURA (m):** 14
5. **LATITUD DE ACERADO:** Sobre acerado
6. **LESIONES GRAVES:** Pudrición avanzada en la antigua cruz y en la base de las inserciones de la ramas. Debilidad en la base de inserción de la rama principal debilitando mecánicamente el anclaje con gran carga en punta. Perdida de ramas por desgarros anteriores. Estructura desequilibrada con varios cambios de dirección por pérdidas de ramas y pudriciones en ellos..
7. **ESTADO GENERAL:** Descompensación progresiva de la copa del árbol con un inminente rotura del árbol por su cruz
8. **OBSERVACIONES:** Se observa el ataque a la cruceta del árbol por parte de hongos de tipo ascomicetos así como ataque de hongos externos tipo oidio en la parte foliar del árbol

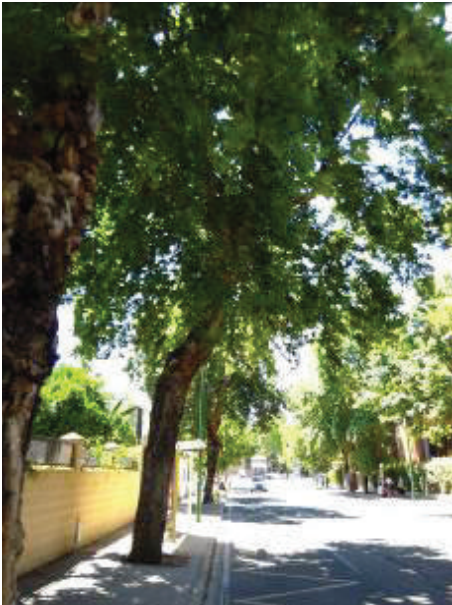
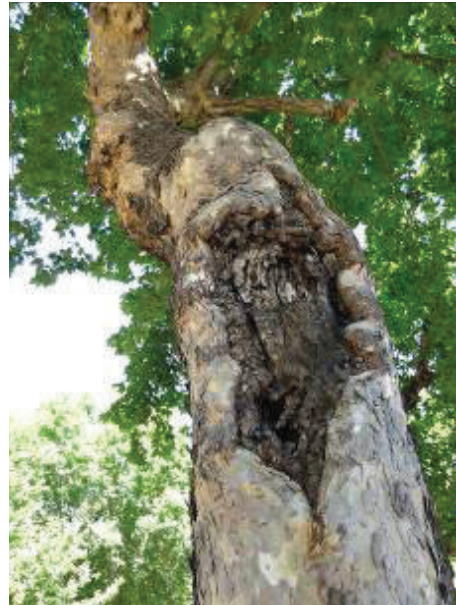
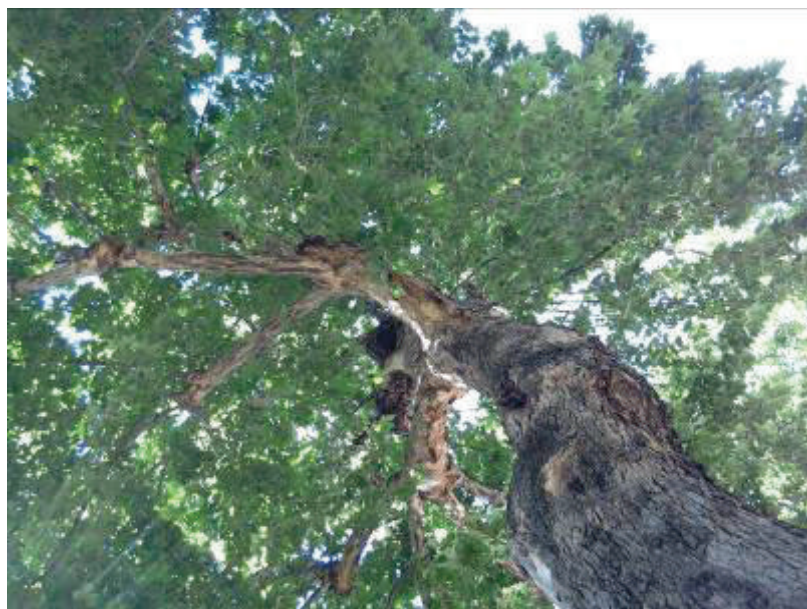
9. FOTOGRAFÍAS:

1. **FECHA:** 16/07/18
2. **SITUACIÓN:** Manuel Siurot **DISTRITO:** Palmera-Bellavista
3. **ESPECIE:** *Platanus hispanica* **Nº ID:** 6
4. **P.C. (cm):** 194 **ALTURA (m):** 20
5. **LATITUD DE ACERADO:** Sobre acerado
6. **LESIONES GRAVES:** Pudrición avanzada en la antigua cruz y en la base de las inserciones de la ramas. Debilidad en la base de inserción de la rama principal debilitando mecánicamente el anclaje con gran carga en punta. Perdida de ramas por desgarros anteriores. Estructura desequilibrada con varios cambios de dirección por pérdidas de ramas y pudriciones en ellos..
7. **ESTADO GENERAL:** Descompensación progresiva de la copa del árbol con un inminente rotura del árbol por su cruz
8. **OBSERVACIONES:** Se observa el ataque a la cruceta del árbol por parte de hongos de tipo ascomicetos así como ataque de hongos externos tipo oidio en la parte foliar del árbol

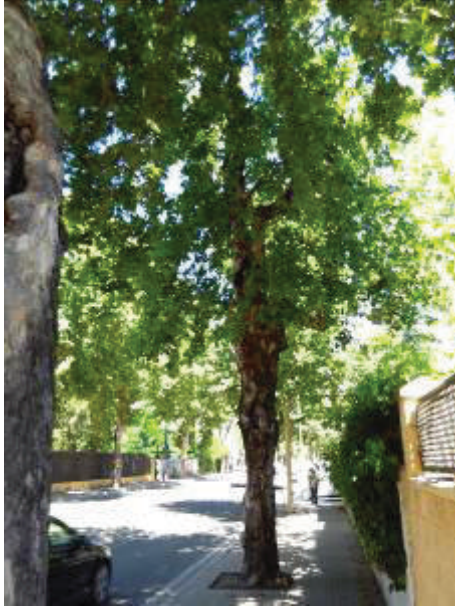
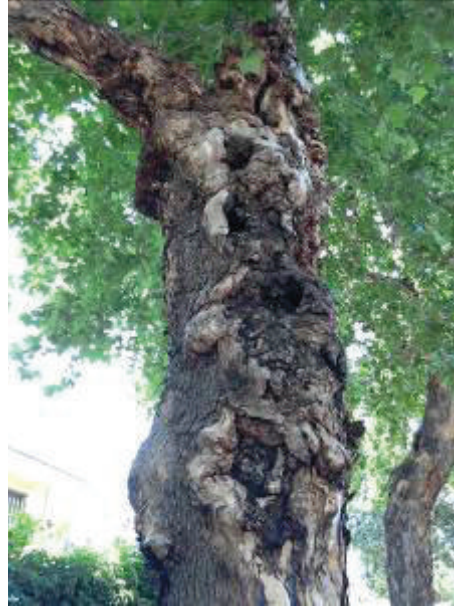
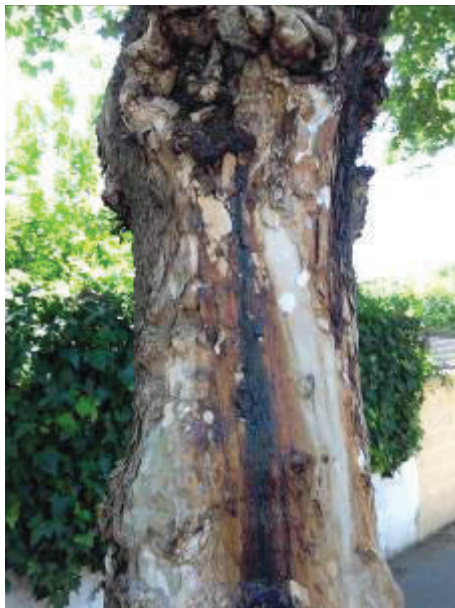
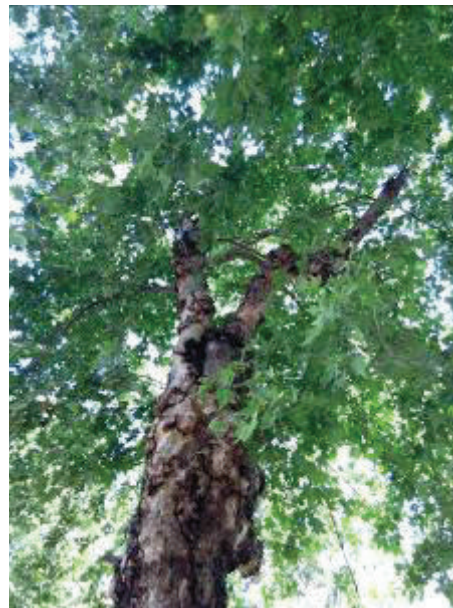
9. FOTOGRAFÍAS:

1. **FECHA:** 16/07/18
2. **SITUACIÓN:** Manuel Siurot **DISTRITO:** Palmera-Bellavista
3. **ESPECIE:** *Platanus hispanica* **Nº ID:** 146
4. **P.C. (cm):** 183 **ALTURA (m):** 14

5. **LATITUD DE ACERADO:** Sobre acerado
6. **LESIONES GRAVES:** Pudrición avanzada en la antigua cruz y en la base de las inserciones de la ramas. Debilidad en la base de inserción de la rama principal debilitando mecánicamente el anclaje con gran carga en punta. Perdida de ramas por desgarros anteriores. Estructura desequilibrada con varios cambios de dirección por pérdidas de ramas y pudriciones en ellos. Huecos en tronco y ramas con exudaciones

7. **ESTADO GENERAL:** Descompensación progresiva de la copa del árbol con un inminente rotura del árbol por su cruz
8. **OBSERVACIONES:** Se observa el ataque a la cruceta del árbol por parte de hongos de tipo ascomicetos así como ataque de hongos externos tipo oidio en la parte foliar del árbol

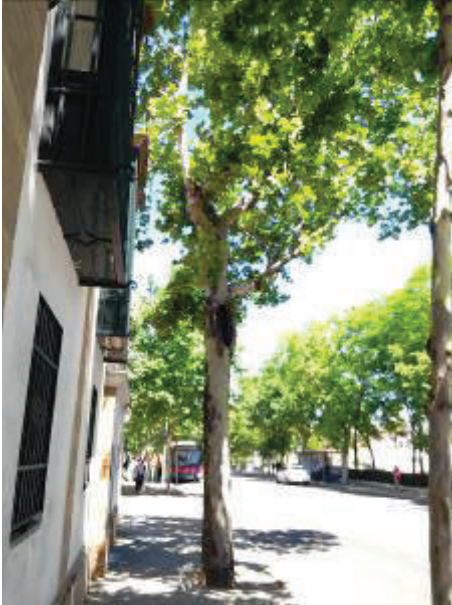
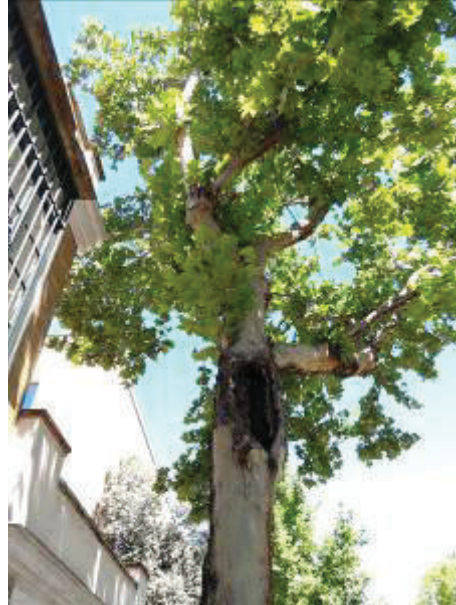
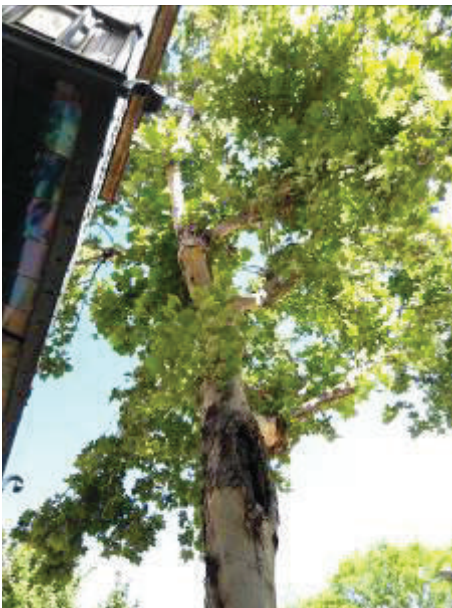
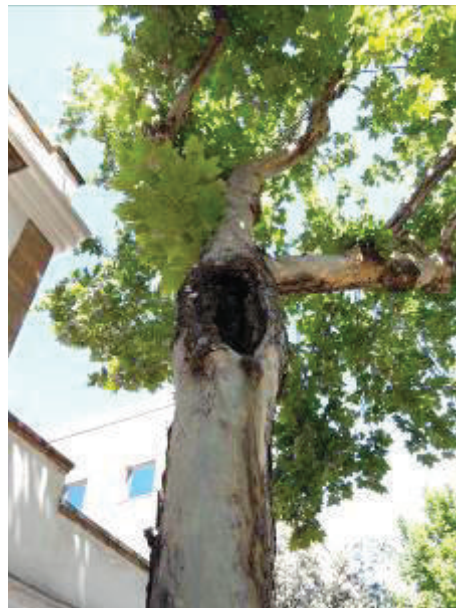
9. FOTOGRAFÍAS:

1. **FECHA:** 16/07/18
2. **SITUACIÓN:** Manuel Siurot **DISTRITO:** Palmera-Bellavista
3. **ESPECIE:** *Platanus hispanica* **Nº ID:** 837
4. **P.C. (cm):** 140 **ALTURA (m):** 13

5. **LATITUD DE ACERADO:** Sobre acerado
6. **LESIONES GRAVES:** Pudrición avanzada en la antigua cruz y en la base de las inserciones de la ramas. Debilidad en la base de inserción de la rama principal debilitando mecánicamente el anclaje con gran carga en punta. Perdida de ramas por desgarros anteriores. Estructura desequilibrada con varios cambios de dirección por pérdidas de ramas y pudriciones en ellos. Huecos en tronco y ramas con exudaciones

7. **ESTADO GENERAL:** Descompensación progresiva de la copa del árbol con un inminente rotura del árbol por su cruz
8. **OBSERVACIONES:** Se observa el ataque a la cruceta del árbol por parte de hongos de tipo ascomicetos así como ataque de hongos externos tipo oidio en la parte foliar del árbol

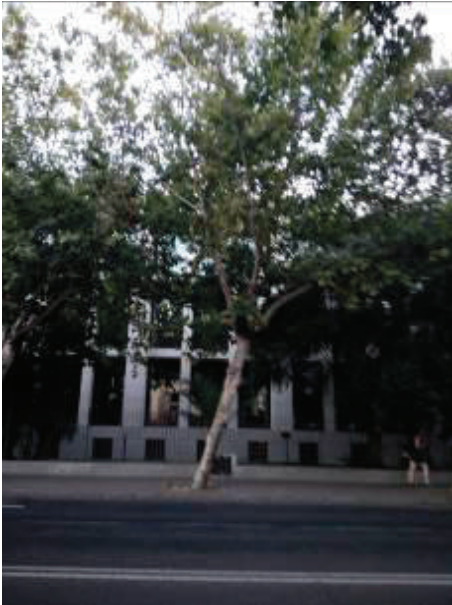
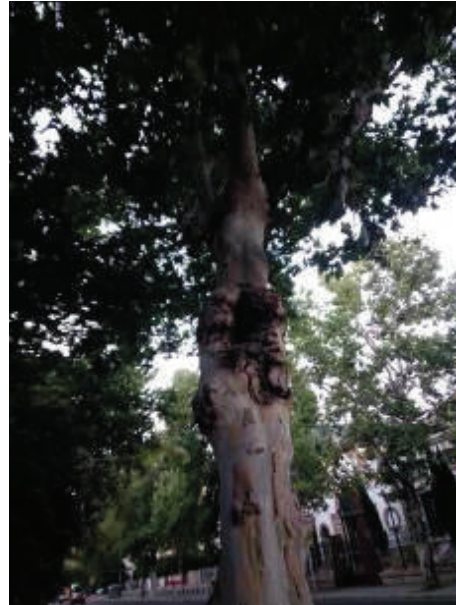
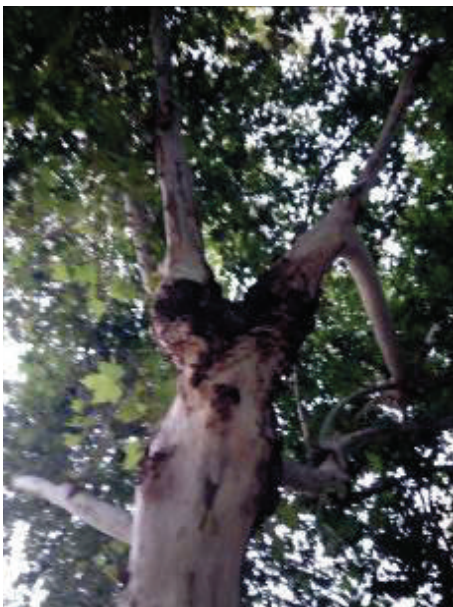
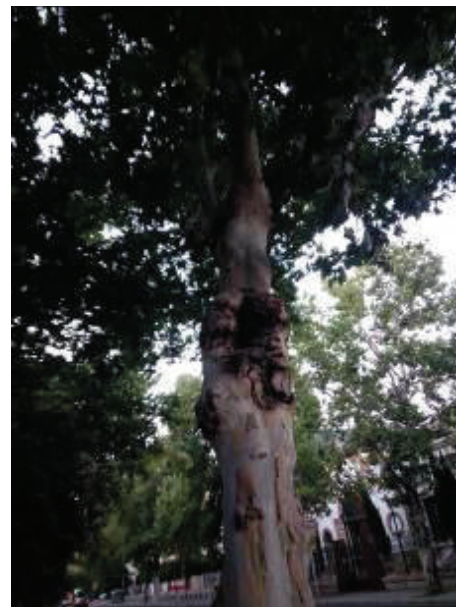
9. FOTOGRAFÍAS:

1. **FECHA:** 17/07/18
2. **SITUACIÓN:** Manuel Siurot **DISTRITO:** Palmera-Bellavista
3. **ESPECIE:** *Platanus hispanica* **Nº ID:** 863
4. **P.C. (cm): 91 ALTURA (m): 12**

5. **LATITUD DE ACERADO:** Sobre acerado
6. **LESIONES GRAVES:** Pudrición avanzada en la antigua cruz y en la base de las inserciones de la ramas. Debilidad en la base de inserción de la rama principal debilitando mecánicamente el anclaje con gran carga en punta. Perdida de ramas por desgarros anteriores. Estructura desequilibrada con varios cambios de dirección por pérdidas de ramas y pudriciones en ellos. Huecos en tronco y ramas . Arbol con inclinación

7. **ESTADO GENERAL:** Descompensación progresiva de la copa del árbol con un inminente rotura del árbol por su cruz
8. **OBSERVACIONES:** Se observa el ataque a la cruceta del árbol por parte de hongos de tipo ascomicetos así como ataque de hongos externos tipo oidio en la parte foliar del árbol

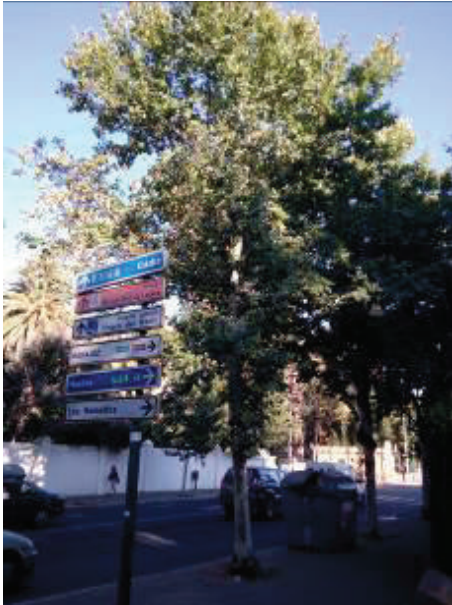
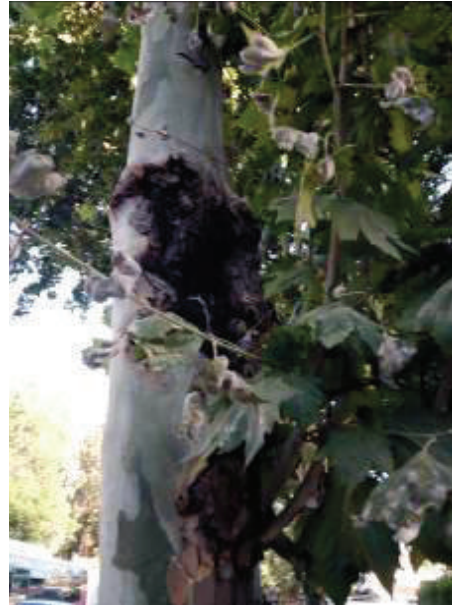
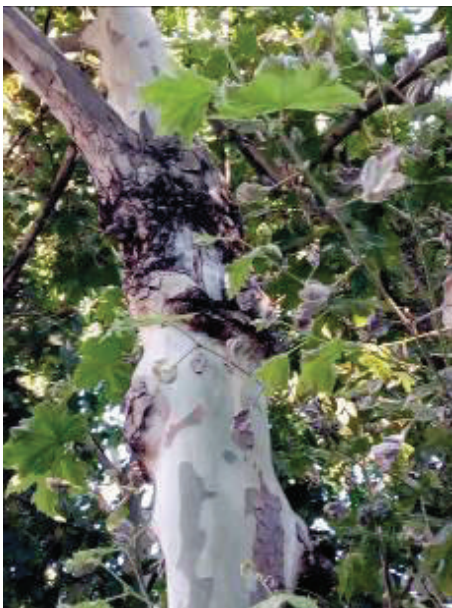
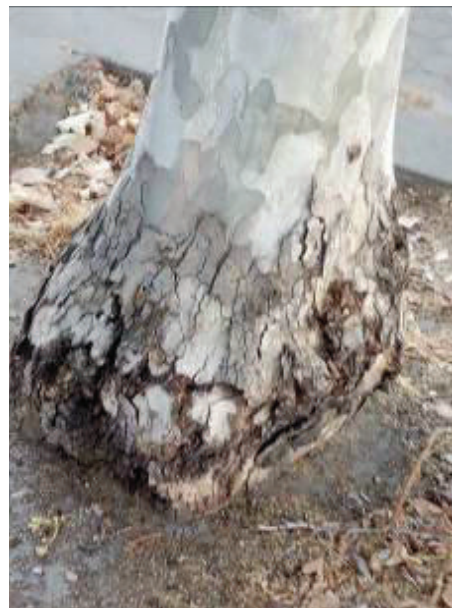
9. FOTOGRAFÍAS:

1. **FECHA:** 17/07/18
2. **SITUACIÓN:** Manuel Siurot **DISTRITO:** Palmera-Bellavista
3. **ESPECIE:** *Platanus hispanica* **Nº ID:** 986
4. **P.C. (cm):79 ALTURA (m):** 11

5. **LATITUD DE ACERADO:** Sobre acerado
6. **LESIONES GRAVES:** Pudrición avanzada en la antigua cruz y en la base de las inserciones de la ramas. Debilidad en la base de inserción de la rama principal debilitando mecánicamente el anclaje con gran carga en punta. Perdida de ramas por desgarros anteriores. Estructura desequilibrada con varios cambios de dirección por pérdidas de ramas y pudriciones en ellos. Huecos en tronco y ramas . La base y el cuello se encuentran afectado de pudriciones

7. **ESTADO GENERAL:** Descompensación progresiva de la copa del árbol con un inminente rotura del árbol por su cruz como por la base del árbol
8. **OBSERVACIONES:** Se observa el ataque a la cruceta del árbol por parte de hongos de tipo ascomicetos así como ataque de hongos externos tipo oidio en la parte foliar del árbol

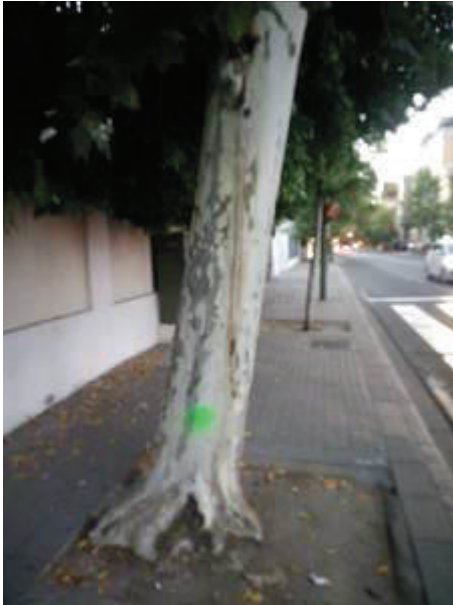
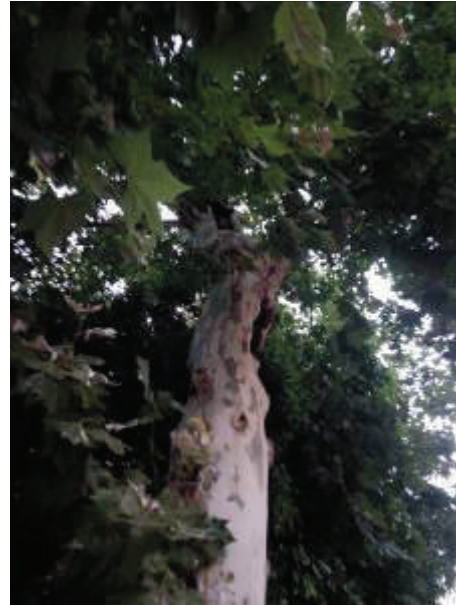
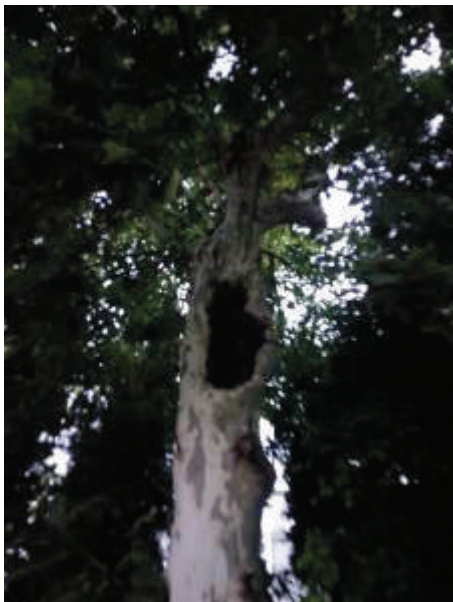
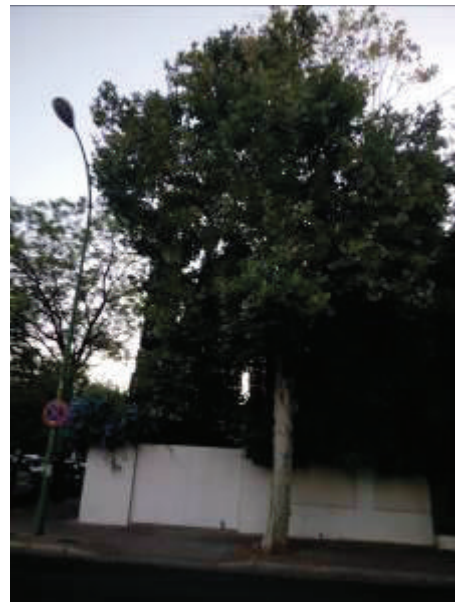
9. FOTOGRAFÍAS:

1. **FECHA:** 17/07/18
2. **SITUACIÓN:** Manuel Siurot **DISTRITO:** Palmera-Bellavista
3. **ESPECIE:** *Platanus hispanica* **Nº ID:** 848
4. **P.C. (cm):** 135 **ALTURA (m):** 12

5. **LATITUD DE ACERADO:** Sobre acerado
6. **LESIONES GRAVES:** Pudrición avanzada en la antigua cruz y en la base de las inserciones de la ramas. Debilidad en la base de inserción de la rama principal debilitando mecánicamente el anclaje con gran carga en punta. Perdida de ramas por desgarros anteriores. Estructura desequilibrada con varios cambios de dirección por pérdidas de ramas y pudriciones en ellos. Huecos en tronco y ramas

7. **ESTADO GENERAL:** Descompensación progresiva de la copa del árbol con un inminente rotura del árbol por su cruz
8. **OBSERVACIONES:** Se observa el ataque a la cruceta del árbol por parte de hongos de tipo ascomicetos así como ataque de hongos externos tipo oidio en la parte foliar del árbol

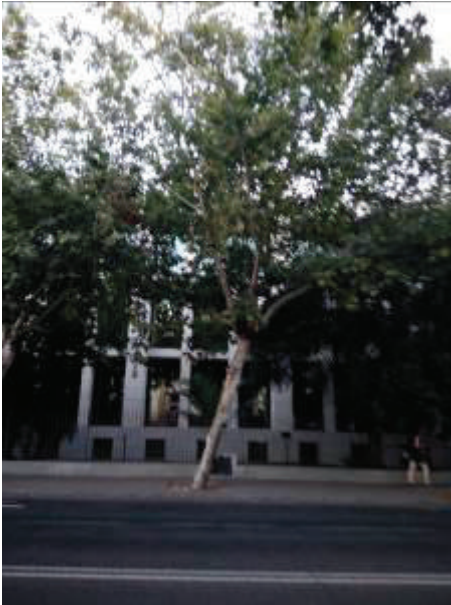
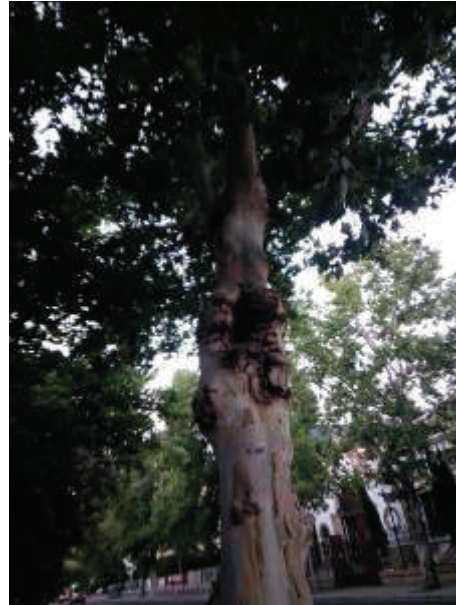
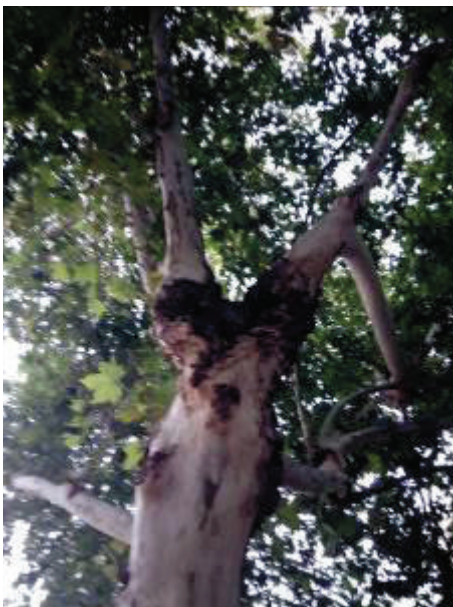
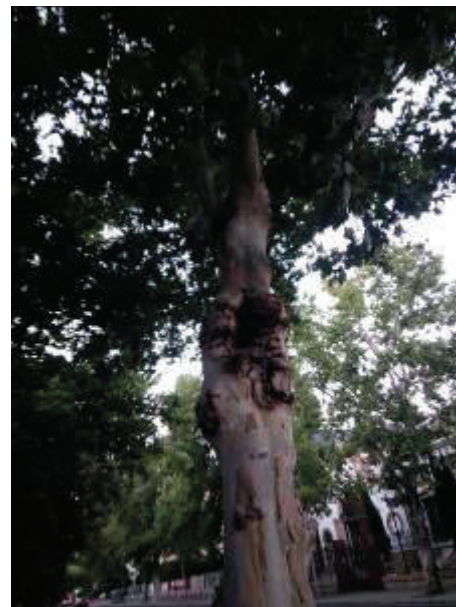
9. FOTOGRAFÍAS:

1. **FECHA:** 17/07/18
2. **SITUACIÓN:** Manuel Siurot **DISTRITO:** Palmera-Bellavista
3. **ESPECIE:** *Platanus hispanica* **Nº ID:** 862
4. **P.C. (cm): 91 ALTURA (m): 12**

5. **LATITUD DE ACERADO:** Sobre acerado
6. **LESIONES GRAVES:** Pudrición avanzada en la antigua cruz y en la base de las inserciones de la ramas. Debilidad en la base de inserción de la rama principal debilitando mecánicamente el anclaje con gran carga en punta. Perdida de ramas por desgarros anteriores. Estructura desequilibrada con varios cambios de dirección por pérdidas de ramas y pudriciones en ellos. Huecos en tronco y ramas . Arbol con inclinación

7. **ESTADO GENERAL:** Descompensación progresiva de la copa del árbol con un inminente rotura del árbol por su cruz
8. **OBSERVACIONES:** Se observa el ataque a la cruceta del árbol por parte de hongos de tipo ascomicetos así como ataque de hongos externos tipo oidio en la parte foliar del árbol
