Expte: 204/2018

La Junta de Gobierno de la Ciudad de Sevilla, y por delegación, el Director General de Medio Ambiente, Parques y Jardines, mediante **RESOLUCIÓN** de 29 de junio de 2018, se ha servido decretar lo siguiente:

FICHA DE APEO DE ARBOLADO VIARIO (436/18) PARTE 2ª

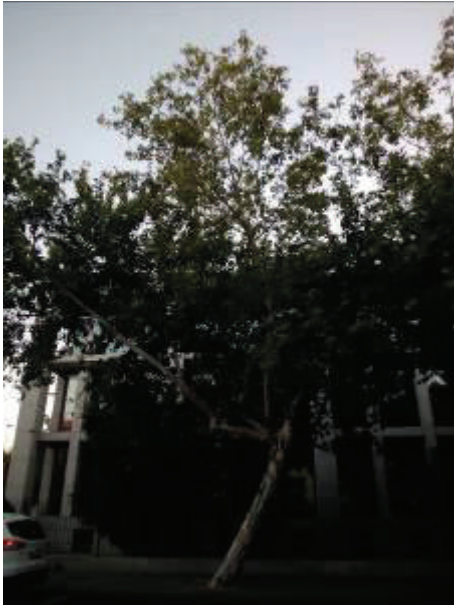
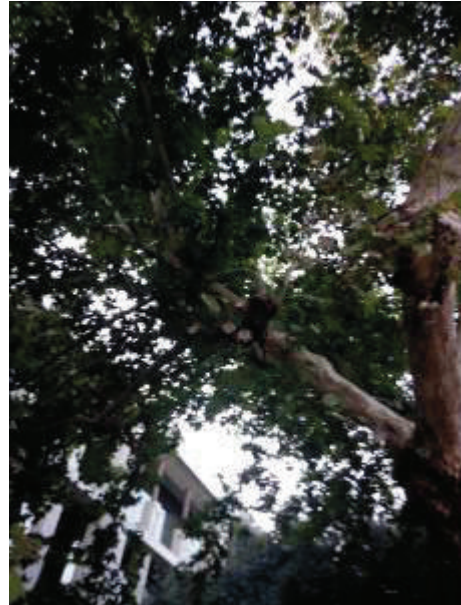
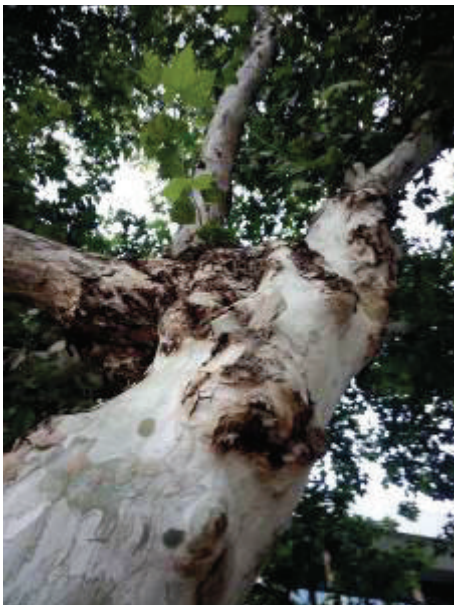
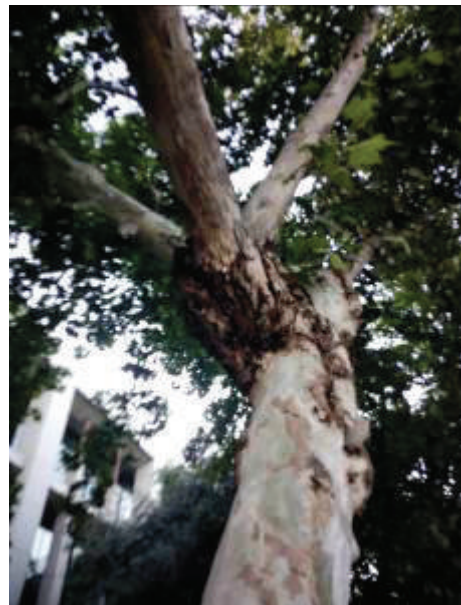
5. **LATITUD DE ACERADO:** Sobre acerado
6. **LESIONES GRAVES:** Pudrición avanzada en la antigua cruz y en la base de las inserciones de la ramas. Debilidad en la base de inserción de la rama principal debilitando mecánicamente el anclaje con gran carga en punta. Perdida de ramas por desgarros anteriores. Estructura desequilibrada con varios cambios de dirección por pérdidas de ramas y pudriciones en ellos. Huecos en tronco y ramas . Arbol con inclinación

7. **ESTADO GENERAL:** Descompensación progresiva de la copa del árbol con un inminente rotura del árbol por su cruz
8. **OBSERVACIONES:** Se observa el ataque a la cruceta del árbol por parte de hongos de tipo ascomicetos así como ataque de hongos externos tipo oidio en la parte foliar del árbol

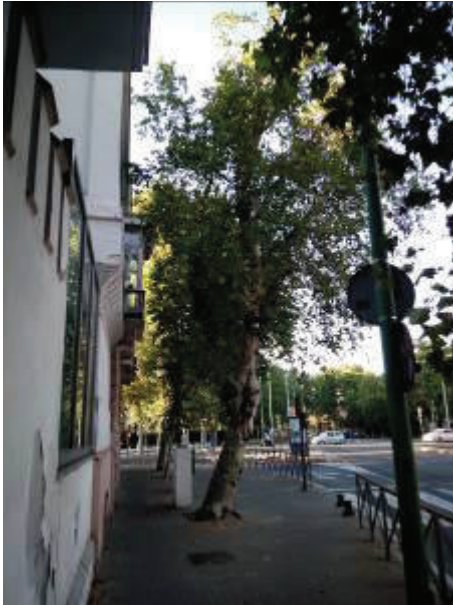
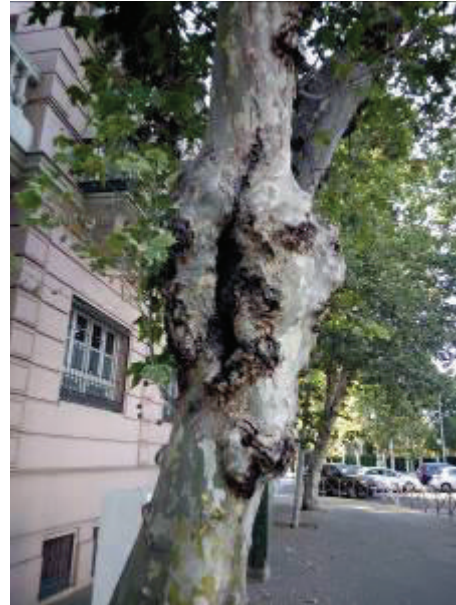
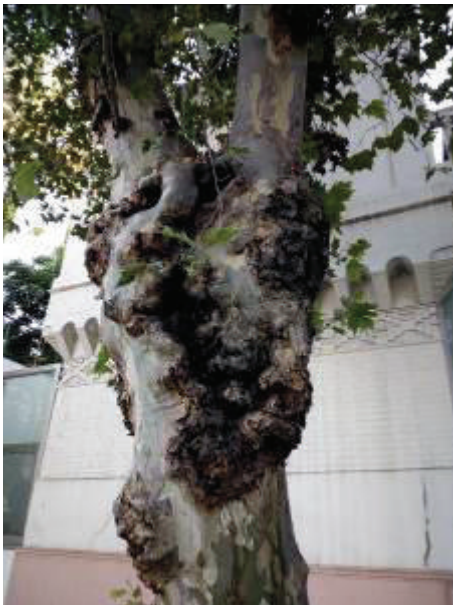
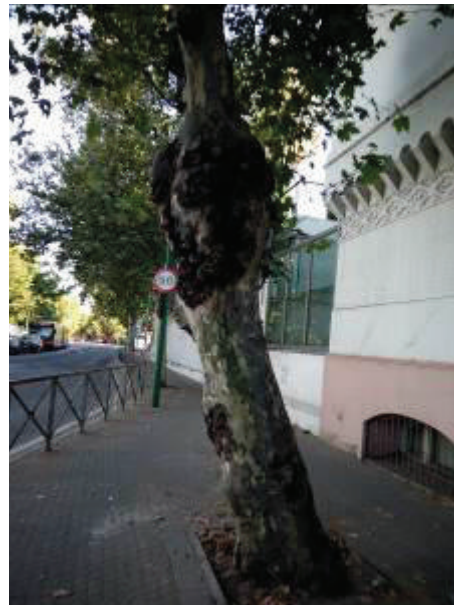
FICHA DE APEO DE ARBOLADO VIARIO (AP501/18) PARTE 2ª

1. **FECHA:** 17/07/18
2. **SITUACIÓN:** Manuel Siurot **DISTRITO:** Palmera-Bellavista
3. **ESPECIE:** *Platanus hispanica* **Nº ID:** 1000
4. **P.C. (cm):170 ALTURA (m):** 13

5. **LATITUD DE ACERADO:** Sobre acerado
6. **LESIONES GRAVES:** Pudrición avanzada en la antigua cruz y en la base de las inserciones de la ramas. Debilidad en la base de inserción de la rama principal debilitando mecánicamente el anclaje con gran carga en punta. Perdida de ramas por desgarros anteriores. Estructura desequilibrada con varios cambios de dirección por pérdidas de ramas y pudriciones en ellos. Huecos en tronco y ramas . La base y el cuello se encuentran afectado de pudriciones

7. **ESTADO GENERAL:** Descompensación progresiva de la copa del árbol con un inminente rotura del árbol por su cruz como por la base del árbol
8. **OBSERVACIONES:** Se observa el ataque a la cruceta del árbol por parte de hongos de tipo ascomicetos así como ataque de hongos externos tipo oidio en la parte foliar del árbol

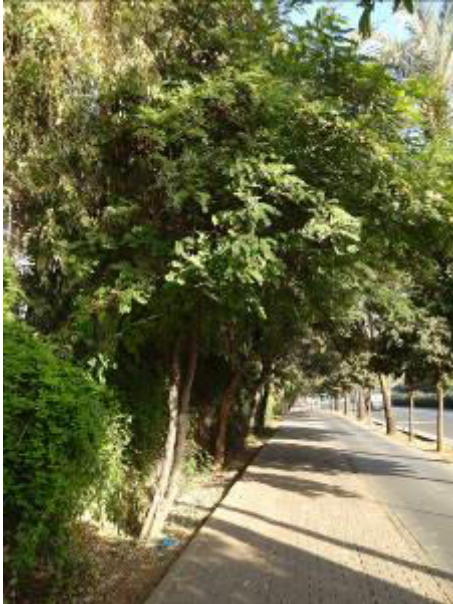
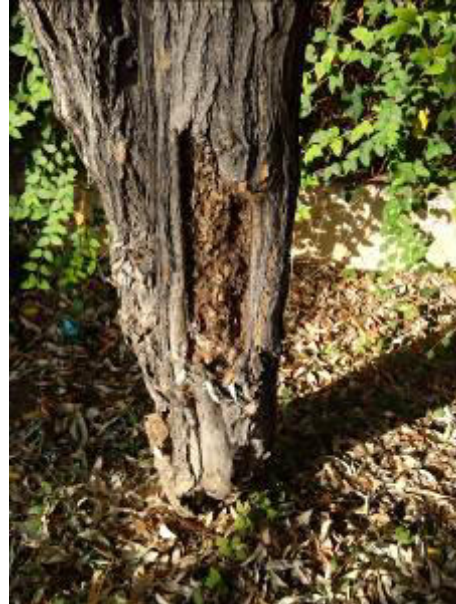
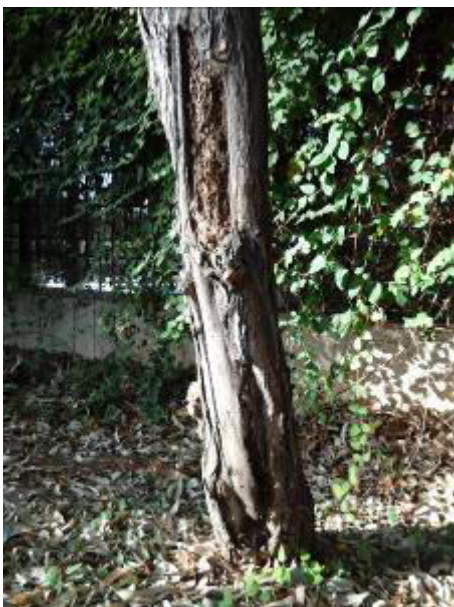
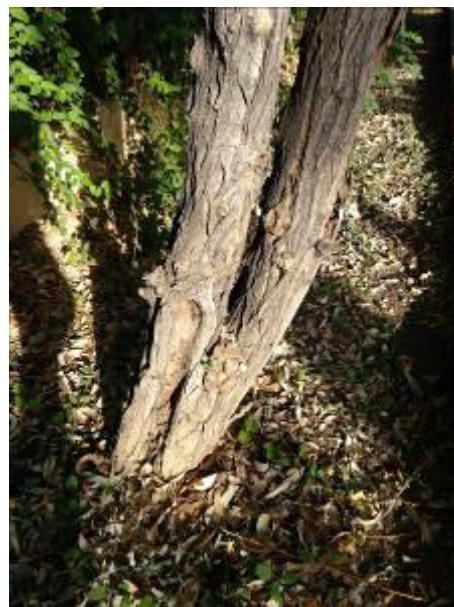
FICHA DE APEO DE ARBOLADO VIARIO 441/18) PARTE 2ª

1. **FECHA:** 20/07/18
2. **SITUACIÓN:** Avda de Jerez **DISTRITO:** Palmera-Bellavista
3. **ESPECIE:** *Robinia pseudoacacia* **Nº ID:** 22
4. **P.C. 44 (cm): ALTURA 8 (m):** **ALCORQUE (m):** Alcorque corrido de 2 m ancho
5. **LATITUD DE ACERADO:** Sobre acerado
6. **LESIONES GRAVES:** Arbol que presenta pudriciones y partes secas tanto en la base del árbol como en el tronco. Presencia de ataques de insectos minadores de la madera. Arbol formado por el crecimiento de dos pies procedentes de un tocón. Peligro de rotura de los troncos del árbol desde su base
7. **ESTADO GENERAL:** Desestructurado. Pudriciones y madera muerta en la base de los troncos. Vitalidad corta
8. **OBSERVACIONES:** Afección foliar por ataque de pulgón, insectos minadores de la madera y hongos pudrición madera.

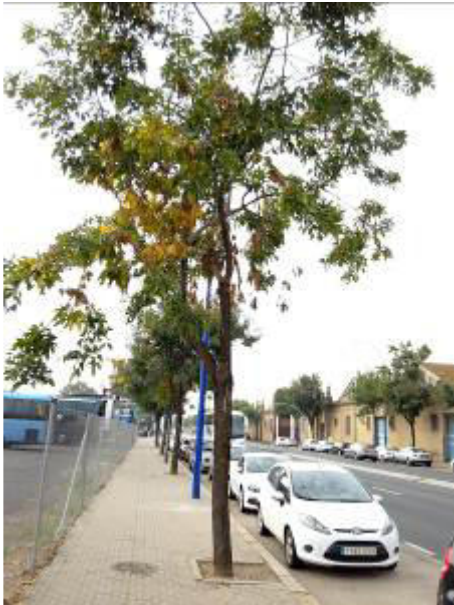
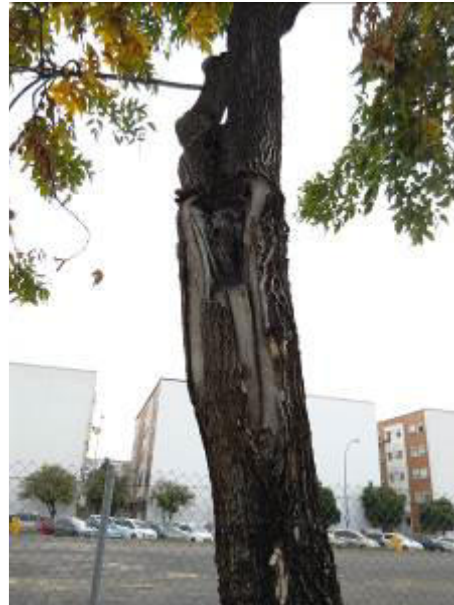
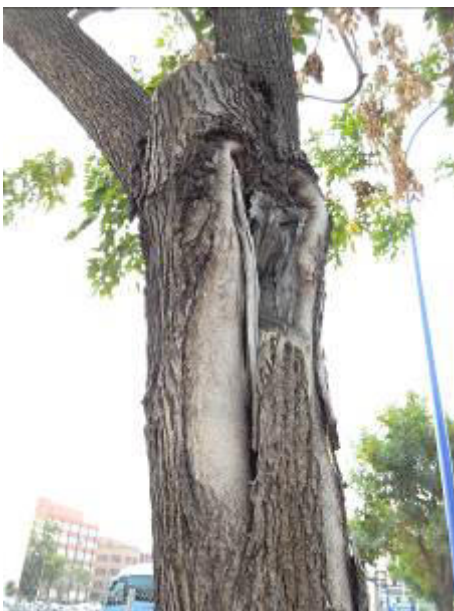
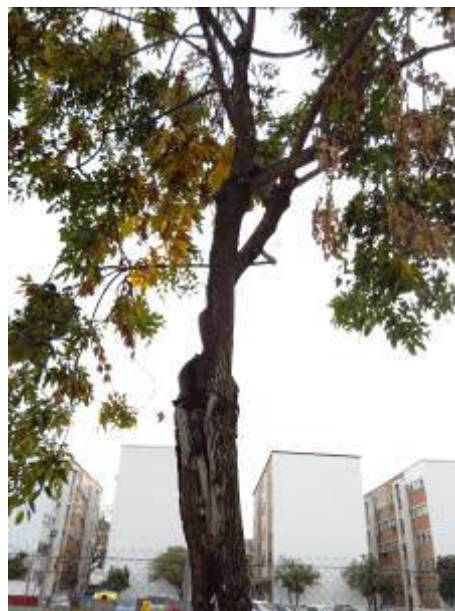
FICHA DE APEO DE ARBOLADO VIARIO (AP442/18) PARTE 2ª

1. **FECHA:** 16/07/18
2. **SITUACIÓN:** Avda de las Razas **DISTRITO:** Palmera-Bellavista
3. **ESPECIE:** *Fraxinus americana* **Nº ID:** 1154
4. **P.C. (cm):** 64 **ALTURA (m):** 8
5. **LATITUD DE ACERADO:** Sobre acerado
6. **LESIONES GRAVES:** Pudrición avanzada en la antigua cruz y en la base de las inserciones de la ramas, así como en la parte intermedia del tronco. Debilidad en la base de inserción de la rama principal debilitando mecánicamente el anclaje con gran carga en punta. Perdida de ramas por desgarros anteriores. Estructura desequilibrada con varios cambios de dirección por pérdidas de ramas y pudriciones en ellos..
7. **ESTADO GENERAL:** Descompensación progresiva de la copa del árbol con un inminente rotura del árbol por su cruz
8. **OBSERVACIONES:** Se observa el ataque a la cruceta del árbol por parte de hongos de tipo ascomicetos

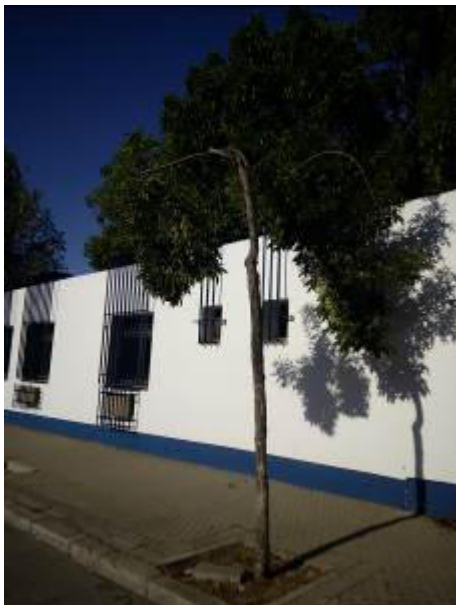
FICHA DE APEO DE ARBOLADO VIARIO AP 443/18) PARTE 2ª

1. **FECHA:** 20/07/18
2. **SITUACIÓN:** Avda de las Razas **DISTRITO:** Palmera-Bellavista
3. **ESPECIE:** *Fraxinus americana* **Nº ID:** 2347
4. **P.C. 30 (cm): ALTURA 4 (m):** **ALCORQUE (m):** 1 X 1 M2
5. **LATITUD DE ACERADO:** Sobre acerado
6. **LESIONES GRAVES:** Arbol desestructurado por haber perdido parte de su copa quedando unas ramas en su copa con una mala inserción pudiéndose desgaja el resto de copa en cualquier momento
7. **ESTADO GENERAL:** Desestructurado. Pudriciones y madera muerta en lacruceta. Vitalidad corta
8. **OBSERVACIONES:** Arbol envejecido y debilitado con poco futuro.

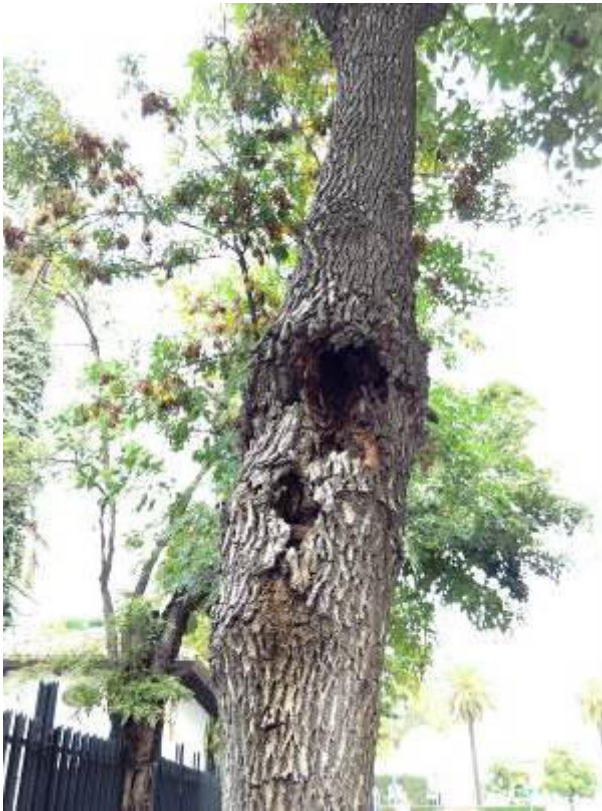
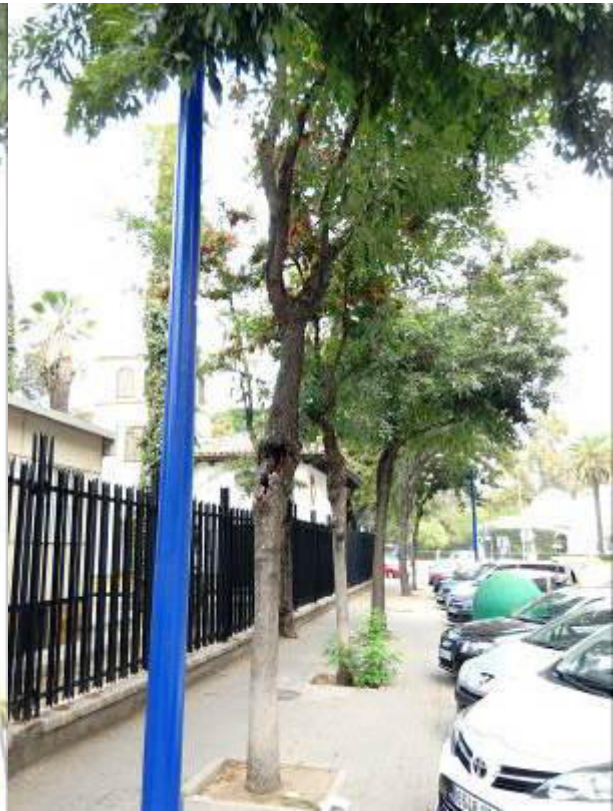
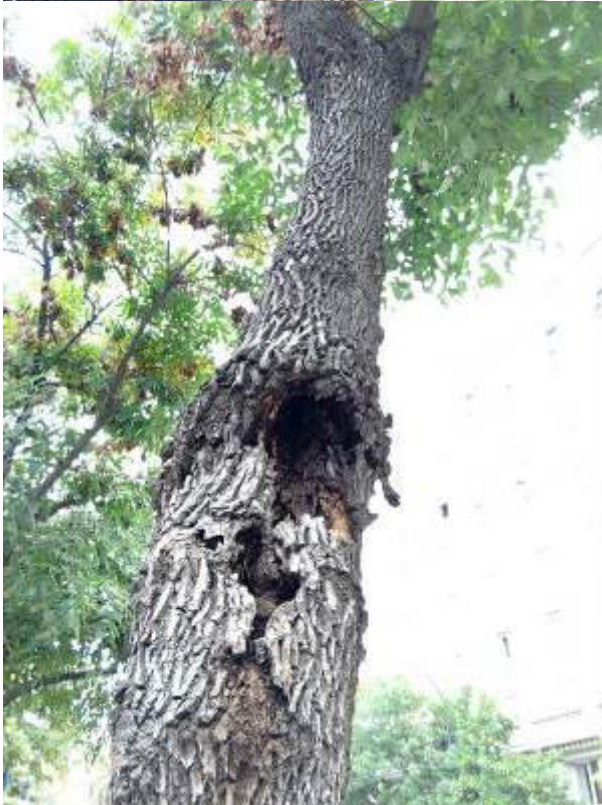
FICHA DE APEO DE ARBOLADO VIARIO AP 444/18) PARTE 2ª

1. **FECHA:** 20/07/18
2. **SITUACIÓN:** Avda de las Razas **DISTRITO:** Palmera-Bellavista
3. **ESPECIE:** *Fraxinus americana* **Nº ID:** 2190
4. **P.C. 30 (cm): ALTURA 4 (m):** **ALCORQUE (m):** 1 X 1 M2
5. **LATITUD DE ACERADO:** Sobre acerado
6. **LESIONES GRAVES:** Pudrición muy grave bajo la cruz quedando paredes residuales con poca capacidad de carga y con peligro inminente de caída. Árbol desestructurado.
7. **ESTADO GENERAL:** Desestructurado. Pudriciones y madera muerta. Vitalidad baja
8. **OBSERVACIONES:** Arbol envejecido y debilitado con poco futuro.

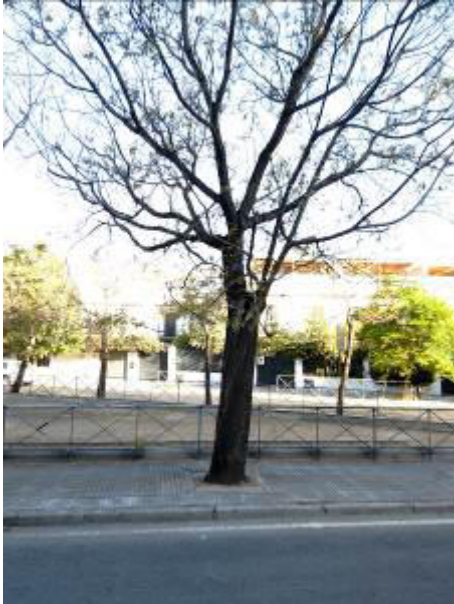
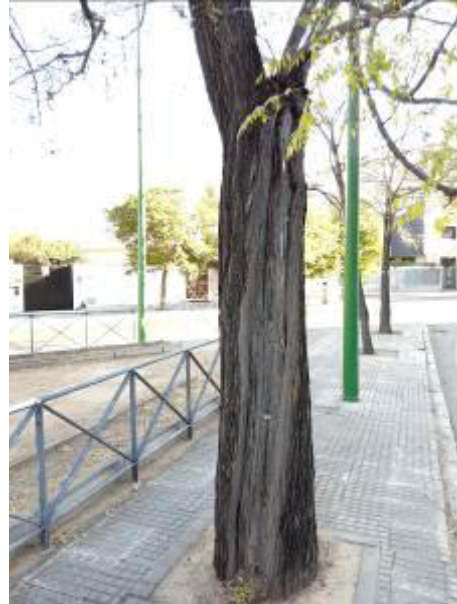
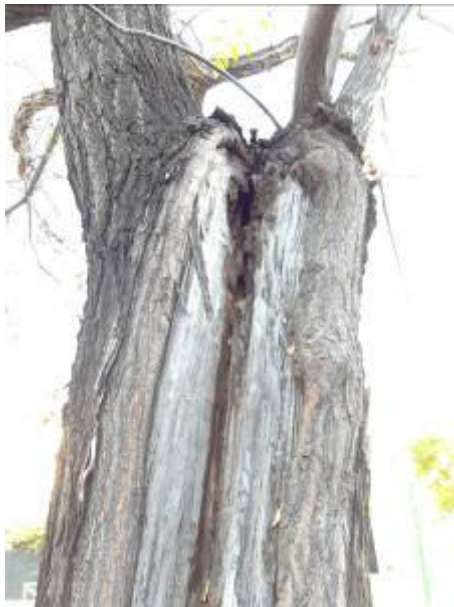
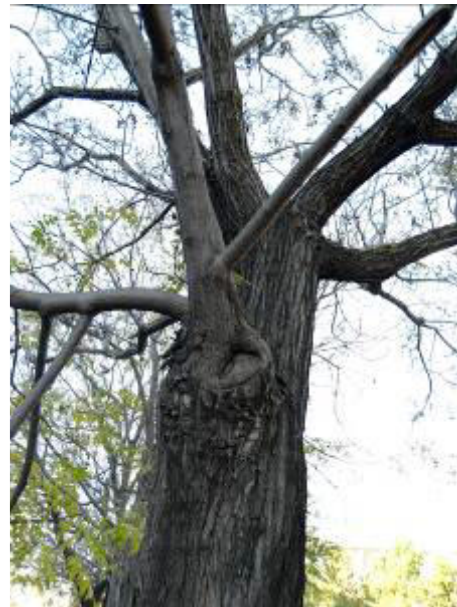
FICHA DE APEO DE ARBOLADO VIARIO (445/18) PARTE 2ª

1. **FECHA:** 20/07/18
2. **SITUACIÓN:** Glorieta Los del Rio **DISTRITO:** Palmera-Bellavista
3. **ESPECIE:** *Melia azederach* **Nº ID:** 151
4. **P.C. (cm):** 60 **ALTURA (m):** 8 **ALCORQUE (m):** Alcorque
5. **LATITUD DE ACERADO:** 1x 1 m2
6. **LESIONES GRAVES:** Arbol con corteza desgajada y madera muerta y pudriciones en toda su longitud lo cual crea un desequilibrio estructural en el tronco del árbol
7. **ESTADO GENERAL** Descompensación de la copa del árbol con riesgo de caída de la misma como consecuencia de haberse plantado el árbol desmochado
8. **OBSERVACIONES:** Ligeramente atacado de araña roja

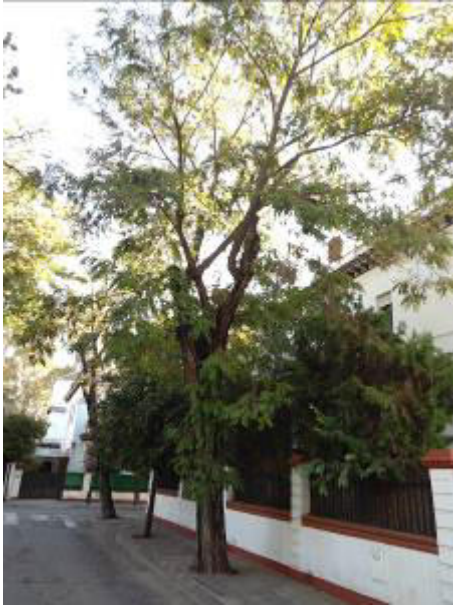
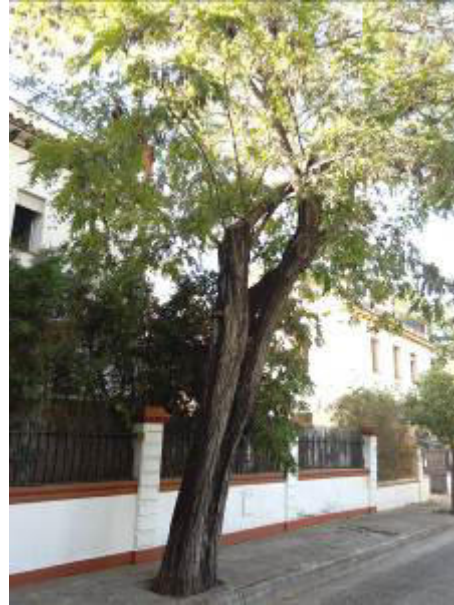
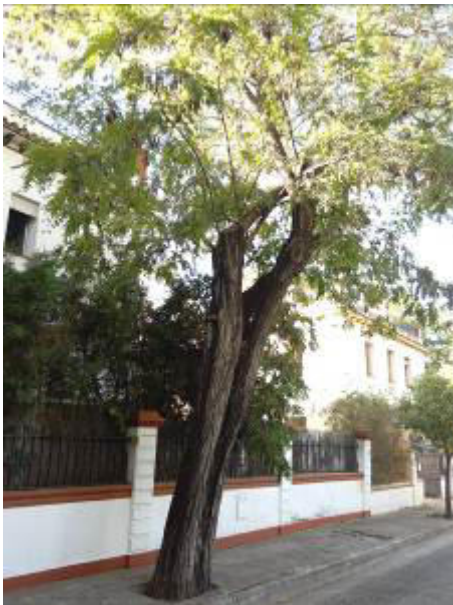
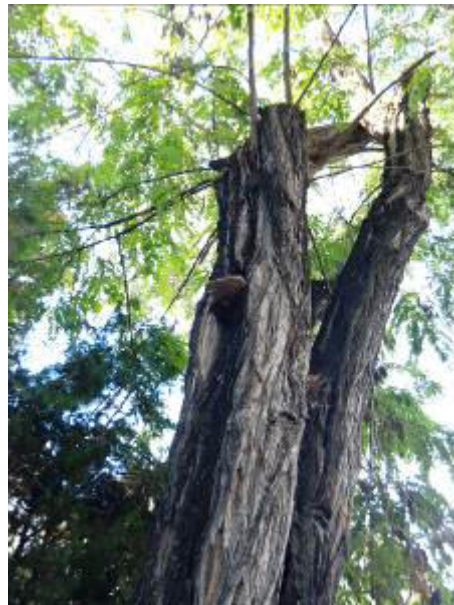
FICHA DE APEO DE ARBOLADO VIARIO (506/18) PARTE 2ª

1. **FECHA:** 20/07/18
2. **SITUACIÓN:** Plaza Sagrado Corazón **DISTRITO:** Palmera-Bellavista
3. **ESPECIE:** *Robinia pseudoacacia* **Nº ID:** 1579
4. **P.C. 82 (cm): ALTURA 12 (m):** **ALCORQUE (m):** Alcorque corrido de 2 m ancho
5. **LATITUD DE ACERADO:** Sobre acerado
6. **LESIONES GRAVES:** Arbol abierto desde su cruz con peligro de fracturación de tronco y caída de ramas, presenta copa descompensada por pérdidas de ramas y problemas de pudrición en curz
7. **ESTADO GENERAL:** Arbol desestructurado con peligro con peligro decaída y en mal estado con escasa vitalidad.
8. **OBSERVACIONES:** Afección foliar por ataque de pulgón

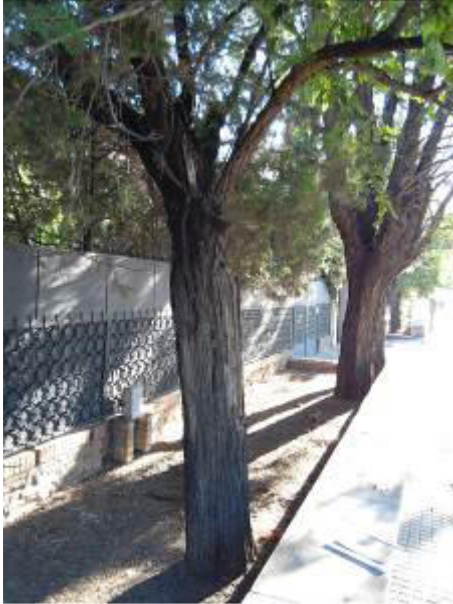
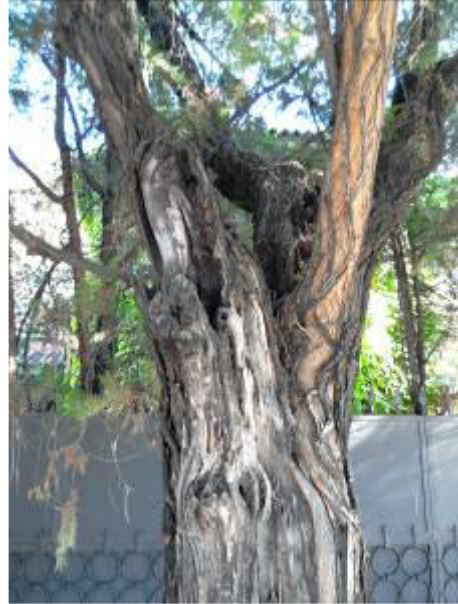
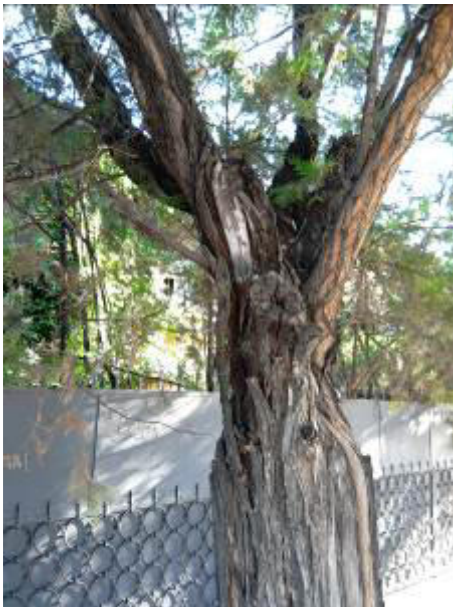
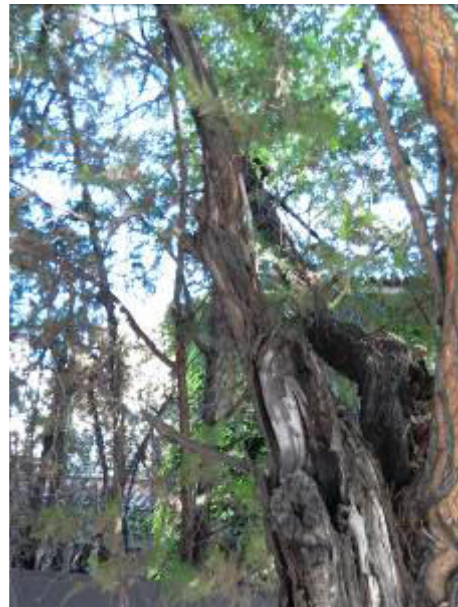
FICHA DE APEO DE ARBOLADO VIARIO (507/18) PARTE 2ª

1. **FECHA:** 20/07/18
2. **SITUACIÓN:** Su Eminencia **DISTRITO:** Palmera-Bellavista
3. **ESPECIE:** *Robinia pseudoacacia* **Nº ID:** 52
4. **P.C. 134 (cm): ALTURA 8(m):** **ALCORQUE (m):** Alcorque corrido de 2 m ancho
5. **LATITUD DE ACERADO:** Sobre acerado
6. **LESIONES GRAVES:** La cruceta del arbol se encuentra abierta con desgajos, pudriciones y zonas secas, ramas principales con mala inserción. Presencia de ramassecas
7. **ESTADO GENERAL:** Desestructurado. Ramas sobre bases en pudrición con varios cambios de dirección. Vitalidad corta.
8. **OBSERVACIONES:** Afección foliar por ataque de pulgón

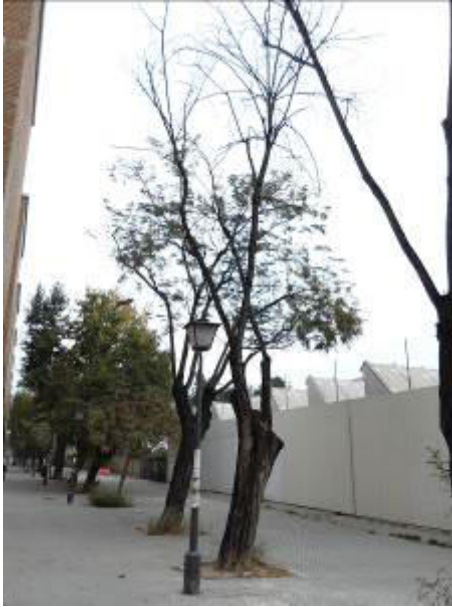
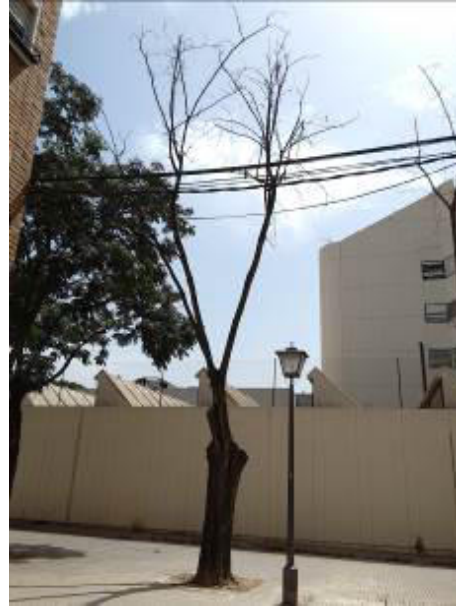
9. FOTOGRAFÍAS:

1. **FECHA:** 20/07/18
2. **SITUACIÓN:** Tarfia **DISTRITO:** Palmera-Bellavista
3. **ESPECIE:** *Robinia pseudoacacia* **Nº ID:** 1868
4. **P.C. 110 (cm): ALTURA 12 (m):** **ALCORQUE (m):** 1 x 1 m2
5. **LATITUD DE ACERADO:** Sobre acerado
6. **LESIONES GRAVES:** Arbol seco
7. **ESTADO GENERAL:** Arbol seco
8. **OBSERVACIONES:**

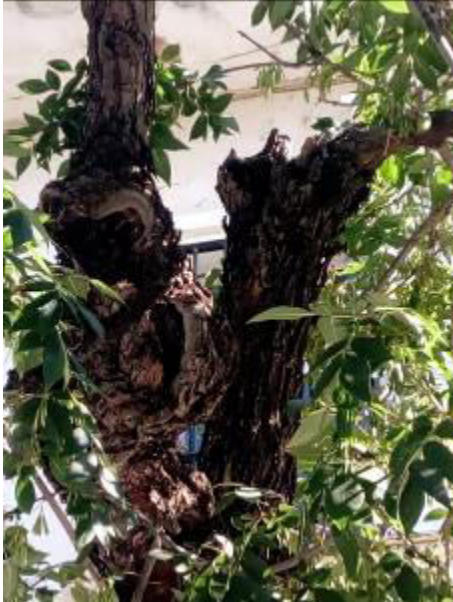
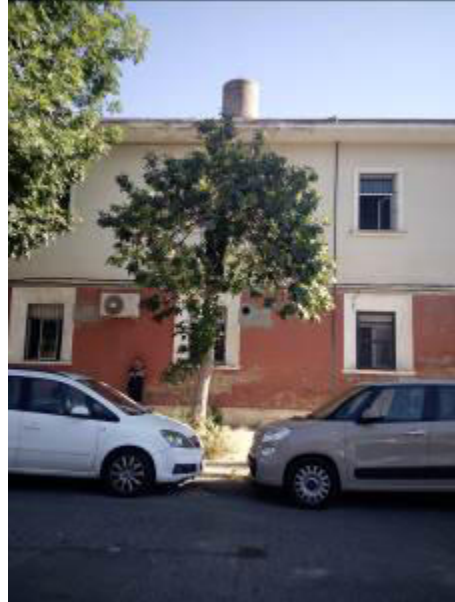
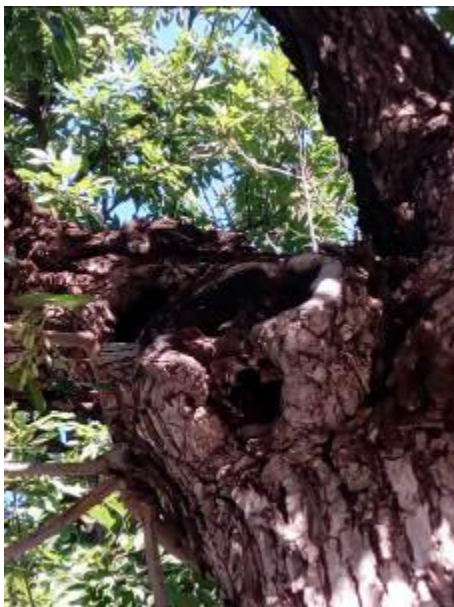
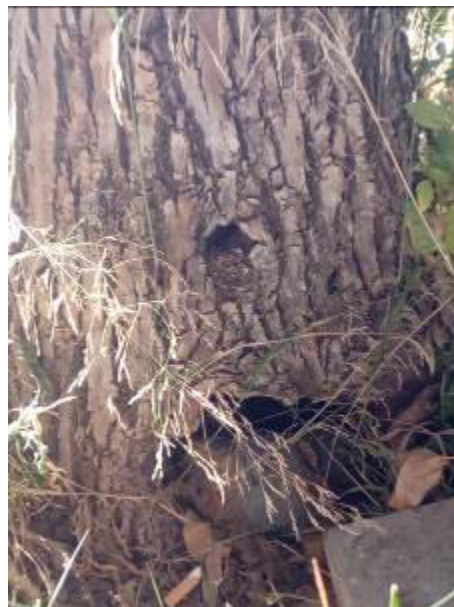
9. FOTOGRAFÍAS:

1. **FECHA:** 16/07/18
2. **SITUACIÓN:** Tarfia **DISTRITO:** Palmera-Bellavista
3. **ESPECIE:** *Fraxinus americana* **Nº ID:** 1300
4. **P.C. (cm):** 77 **ALTURA (m):** 5
5. **LATITUD DE ACERADO:** Sobre acerado
6. **LESIONES GRAVES:** Pudrición avanzada en la antigua cruz y en la base de las inserciones de la ramas, así como en la parte intermedia del tronco. Debilidad en la base de inserción de la rama principal debilitando mecánicamente el anclaje con gran carga en punta. Perdida de ramas por desgarros anteriores. Estructura desequilibrada con varios cambios de dirección por pérdidas de ramas y pudriciones en ellos..
7. **ESTADO GENERAL:** Descompensación progresiva de la copa del árbol con un inminente rotura del árbol por su cruz
8. **OBSERVACIONES:** Se observa el ataque a la cruceta del árbol por parte de hongos de tipo ascomicetos
