Expediente: 180/2018

AP-157-2018 a AP-179-2018
CAF

**SOLICITUD DE APEO DE ARBOLADO VIARIO EN AVENIDA PERO MINGO (AP-157 A 179)
PARTE 1ª**

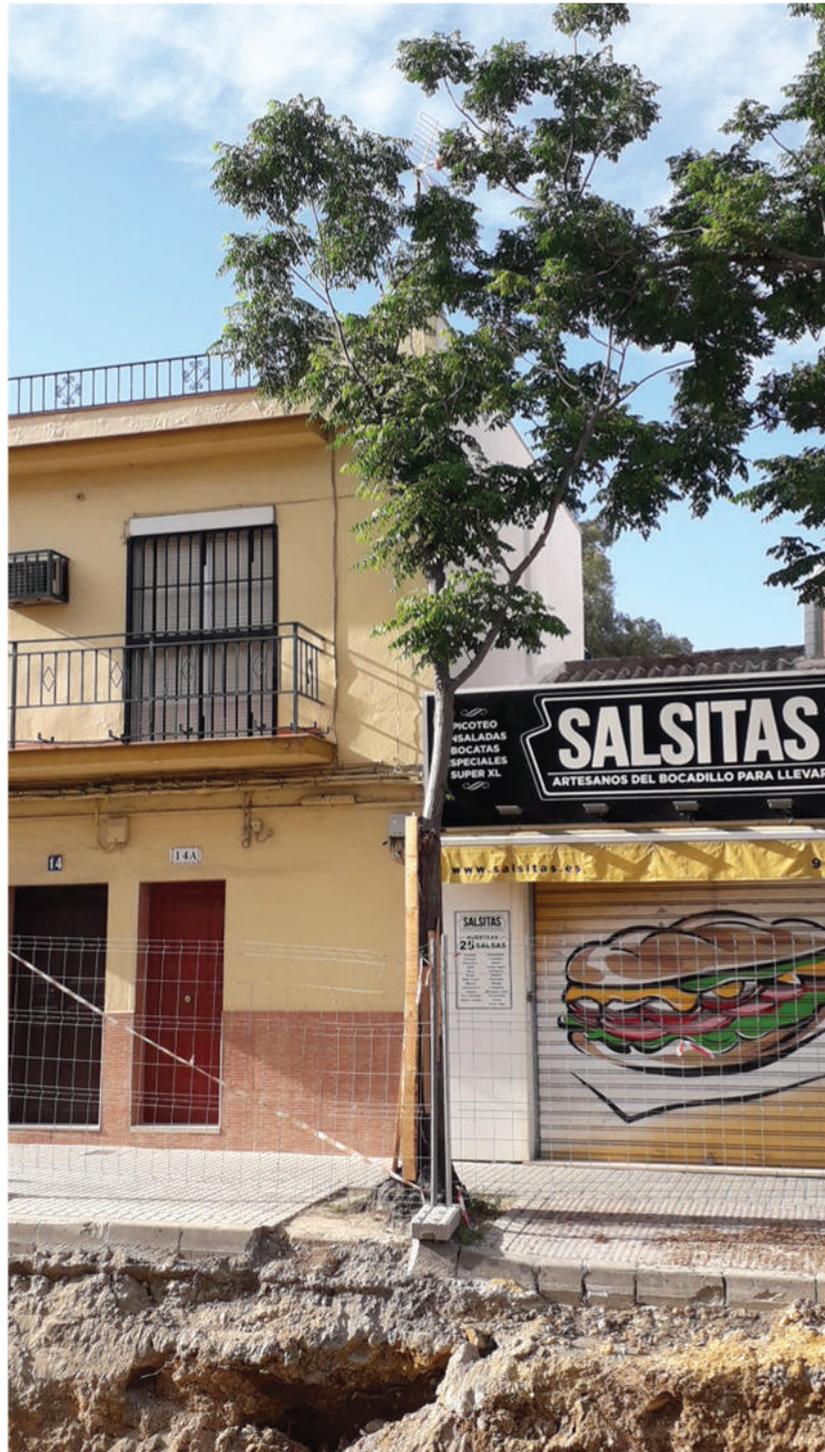
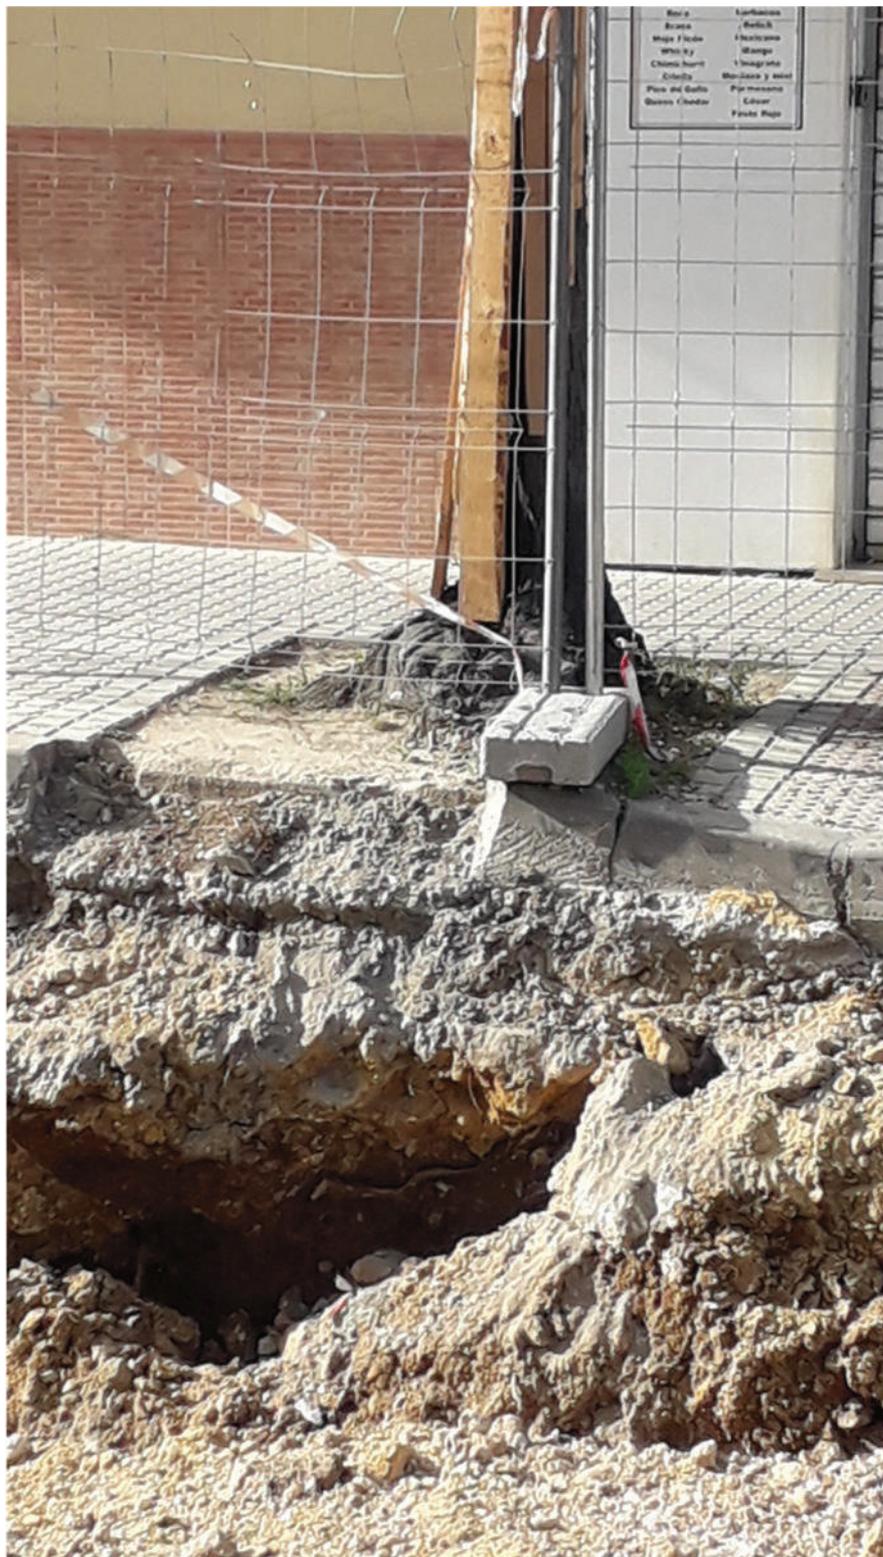
12. FOTOGRAFÍAS:

- Se están realizando obras de instalación de infraestructuras de Emasesa en la avenida, que afectan seriamente la integridad y la seguridad de la alineación del arbolado.
- El apeo del ejemplar queda justificado con el informe de los Inspectores del Servicio de Parques y Jardines.
- No existiendo otras medidas correctoras posibles se recomienda el apeo del mismo.

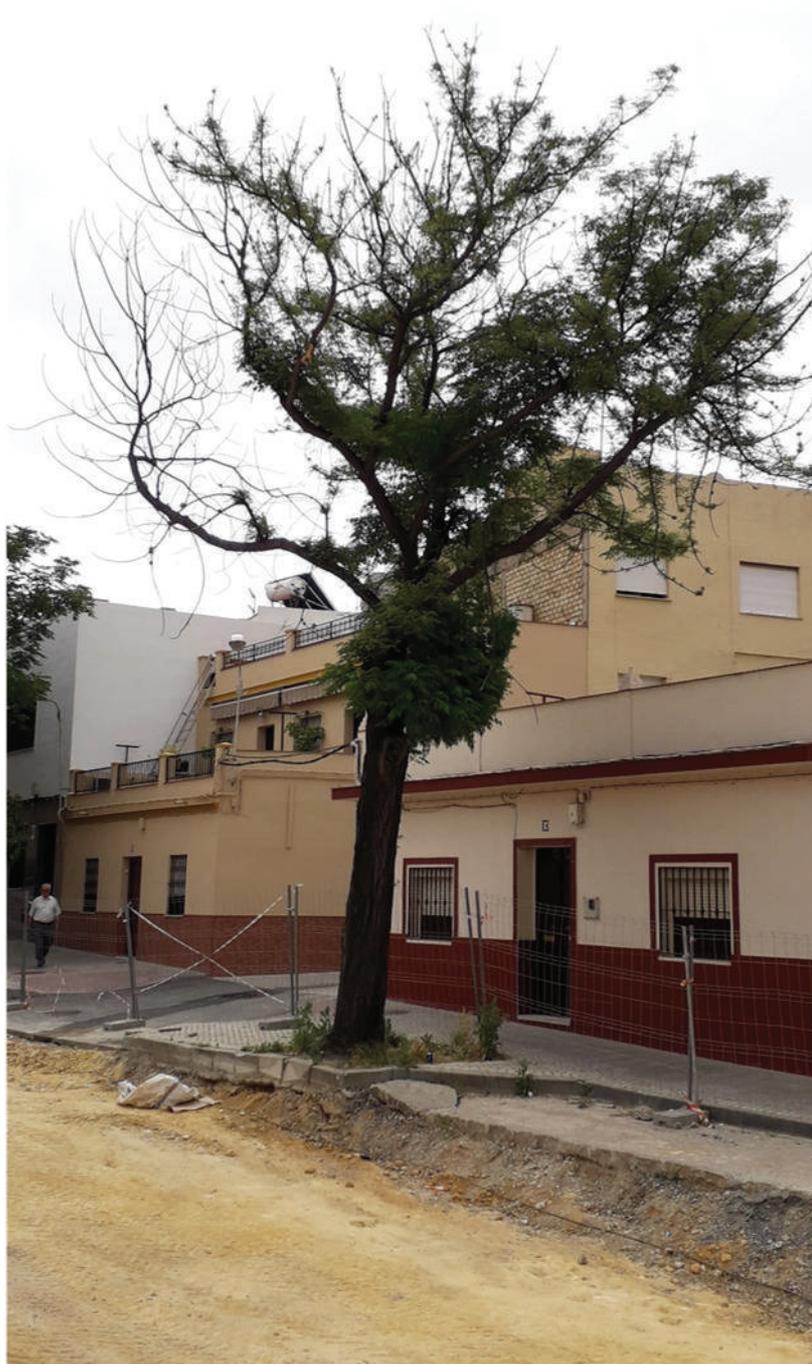
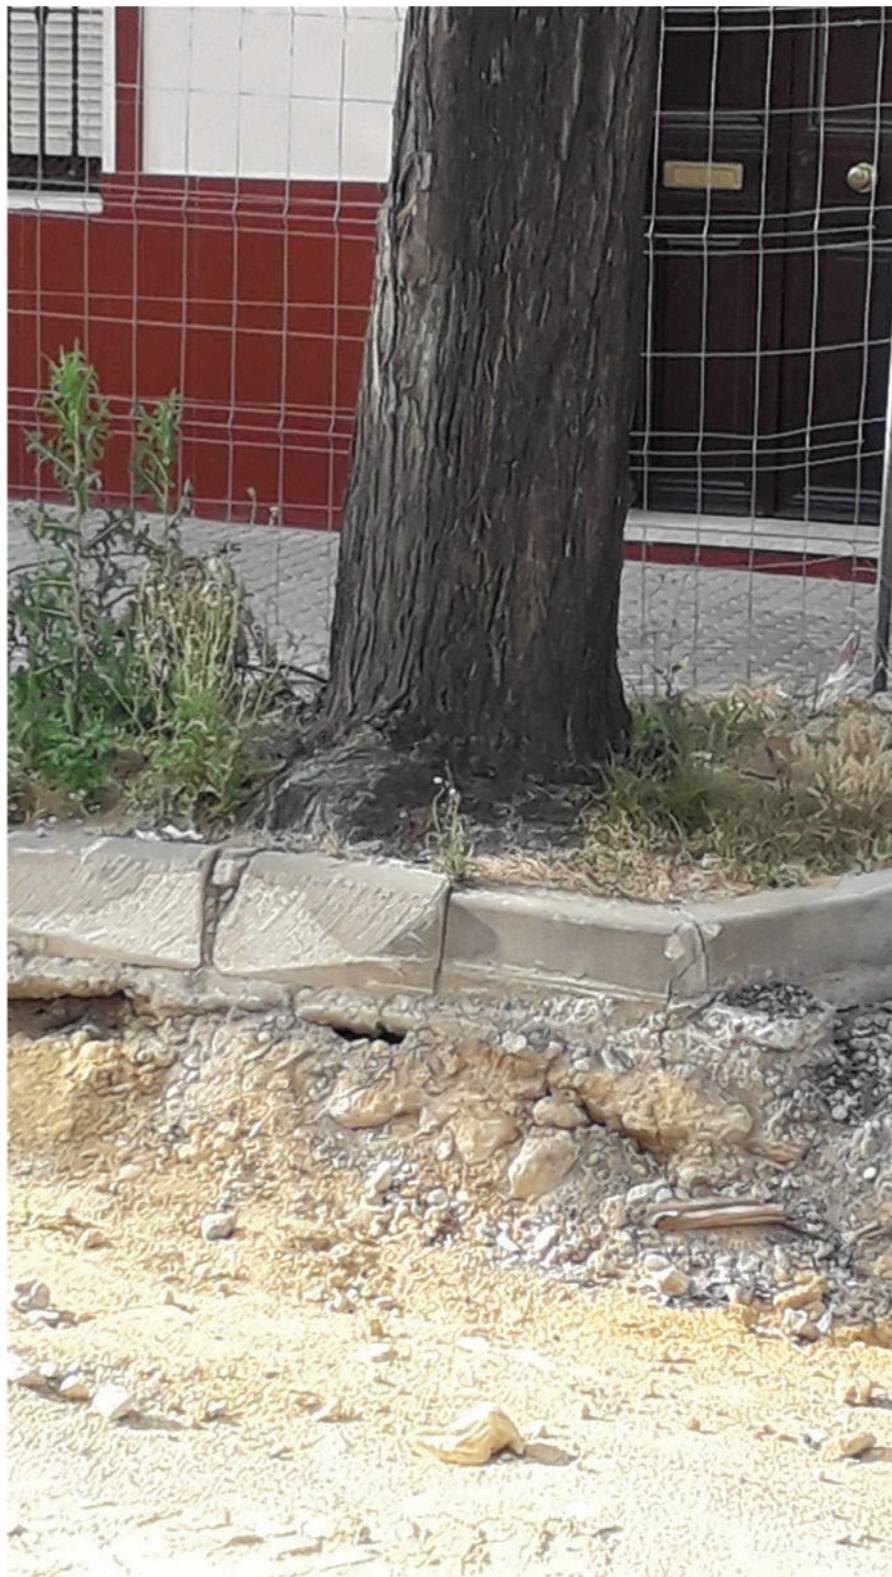
12. FOTOGRAFÍAS:

- Se están realizando obras de instalación de infraestructuras de Emasesa en la avenida, que afectan seriamente la integridad y la seguridad de la alineación del arbolado.
- El apeo del ejemplar queda justificado con el informe de los Inspectores del Servicio de Parques y Jardines.
- No existiendo otras medidas correctoras posibles se recomienda el apeo del mismo.

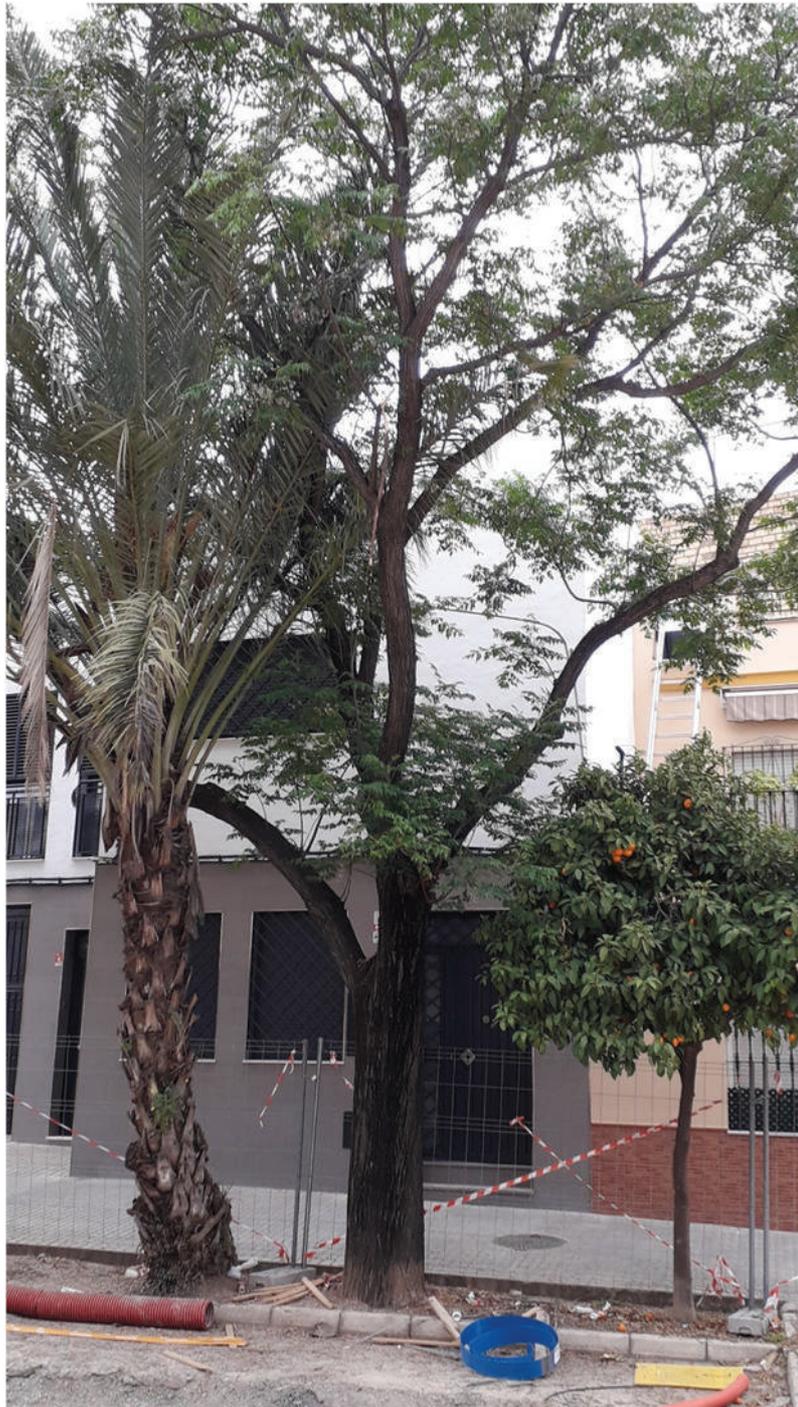
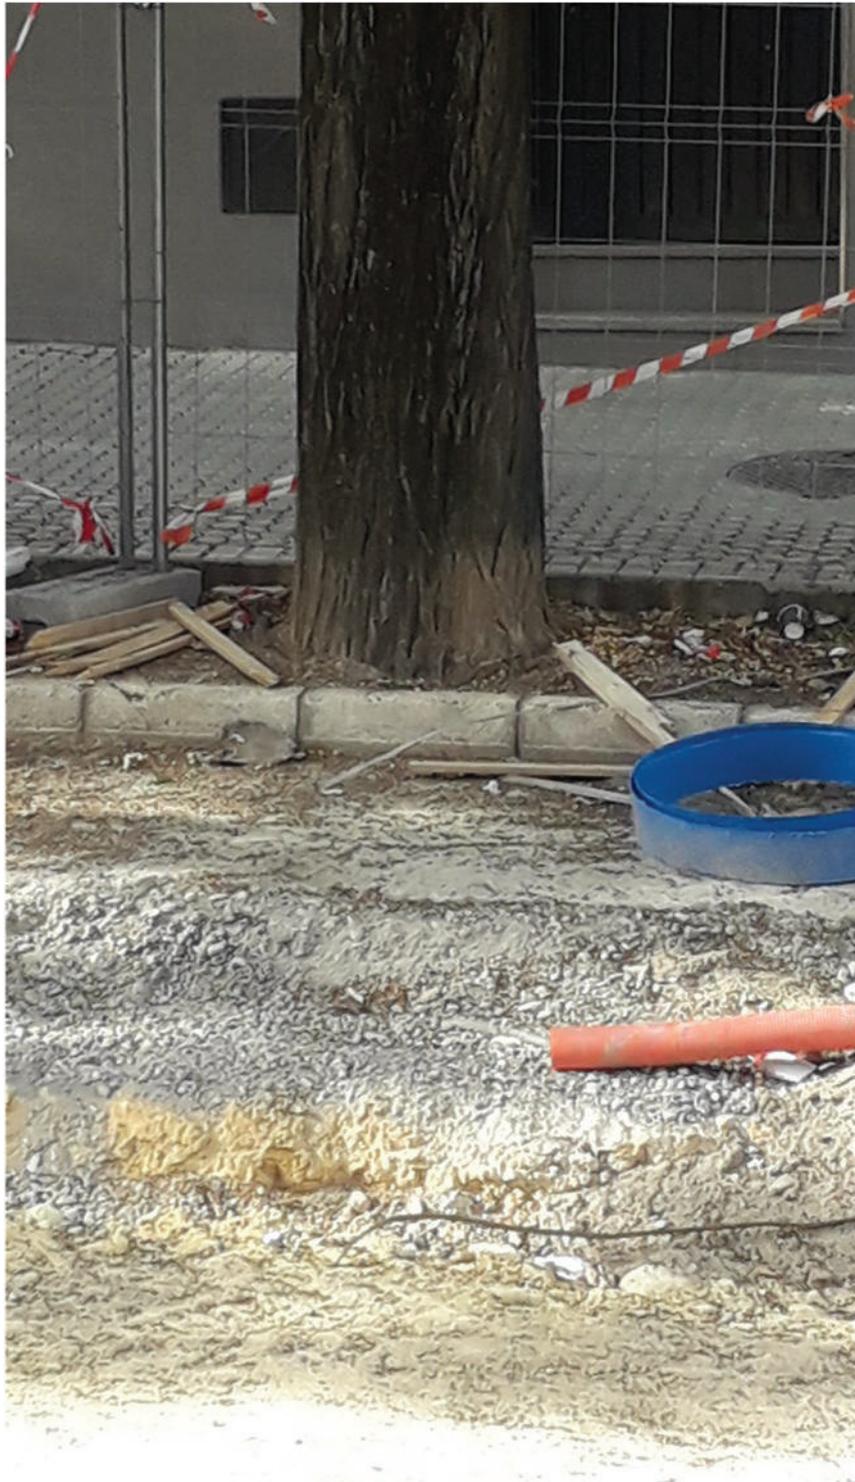
12. FOTOGRAFÍAS:

- Se están realizando obras de instalación de infraestructuras de Emasesa en la avenida, que afectan seriamente la integridad y la seguridad de la alineación del arbolado.
- El apeo del ejemplar queda justificado con el informe de los Inspectores del Servicio de Parques y Jardines.
- No existiendo otras medidas correctoras posibles se recomienda el apeo del mismo.

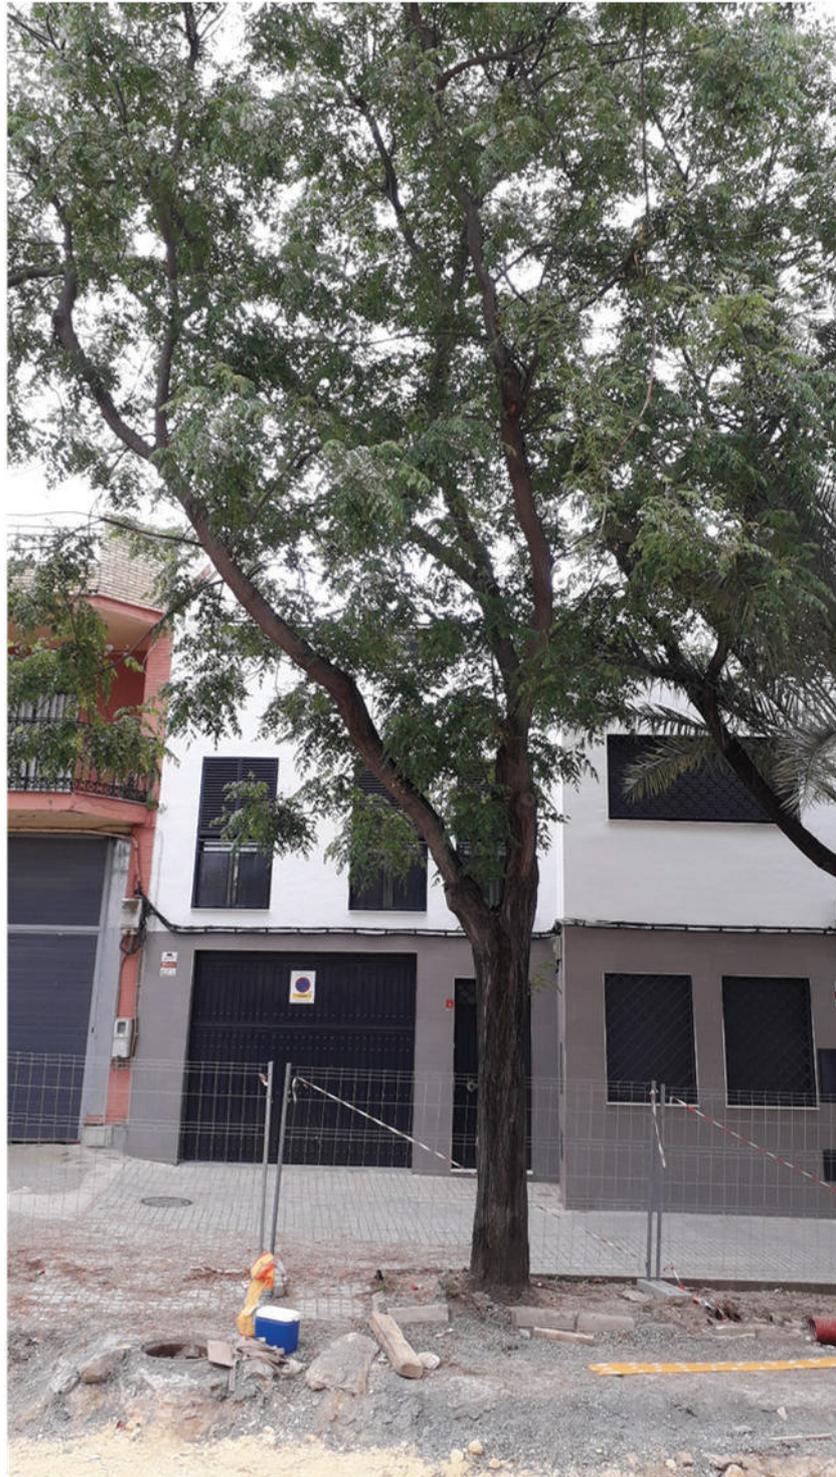
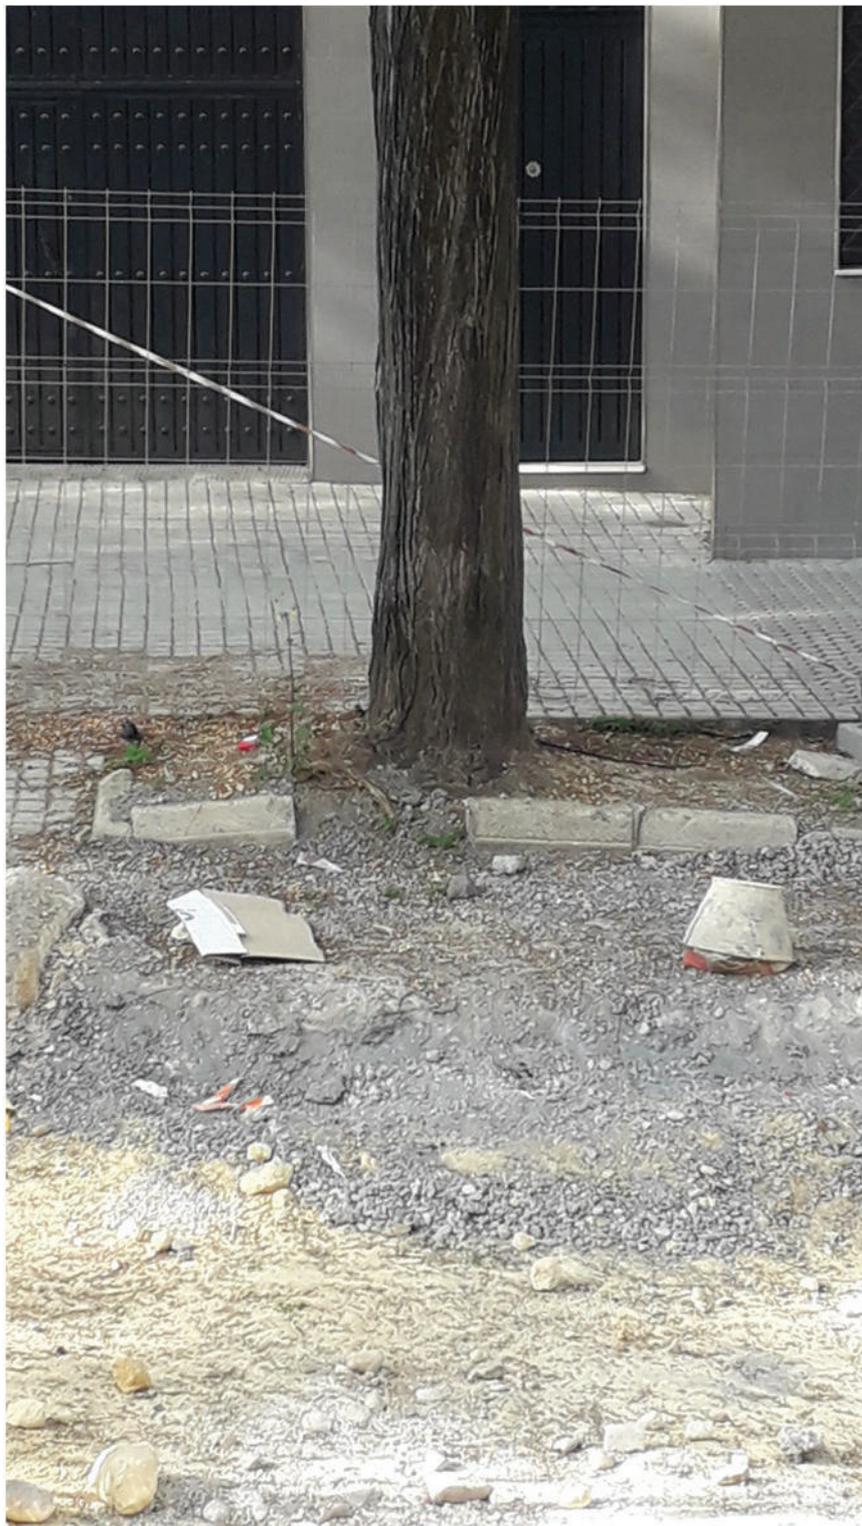
12. FOTOGRAFÍAS:

- Se están realizando obras de instalación de infraestructuras de Emasesa en la avenida, que afectan seriamente la integridad y la seguridad de la alineación del arbolado.
- El apeo del ejemplar queda justificado con el informe de los Inspectores del Servicio de Parques y Jardines.
- No existiendo otras medidas correctoras posibles se recomienda el apeo del mismo.

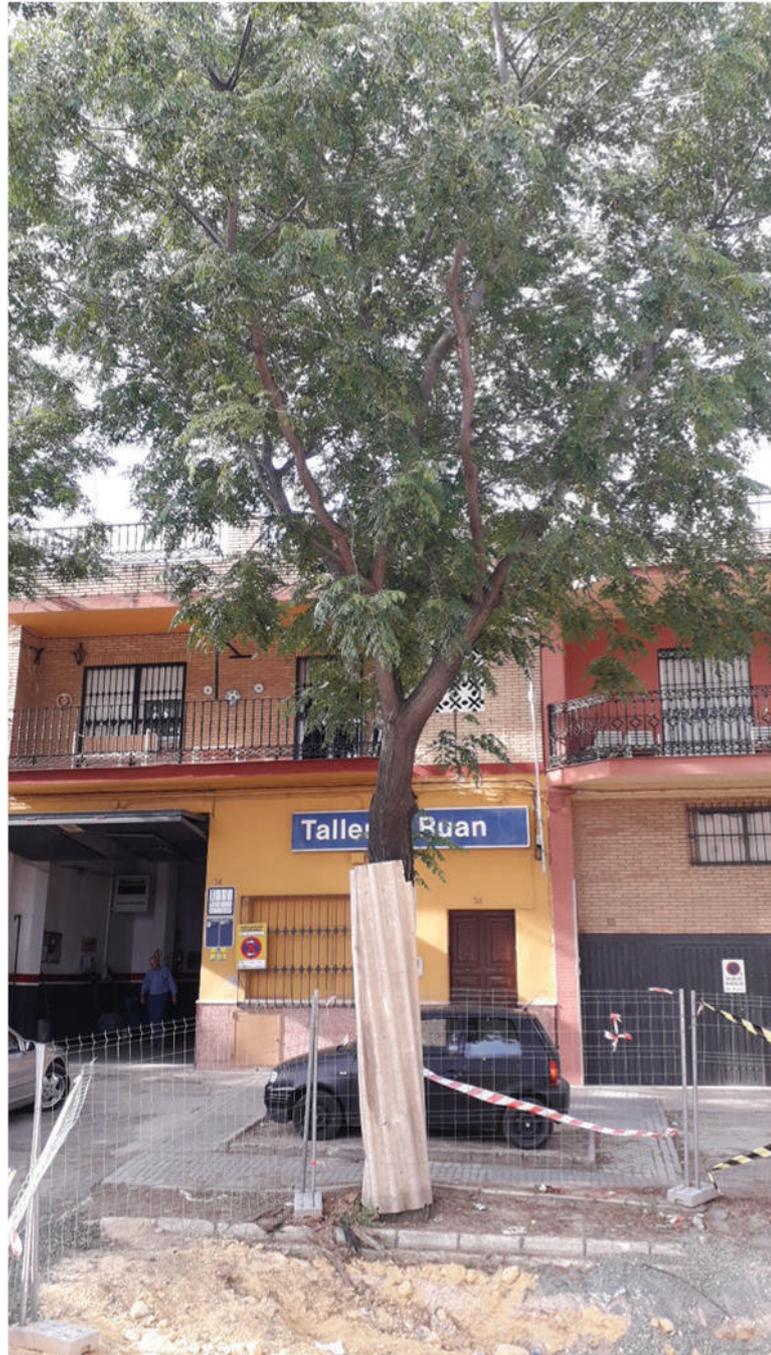
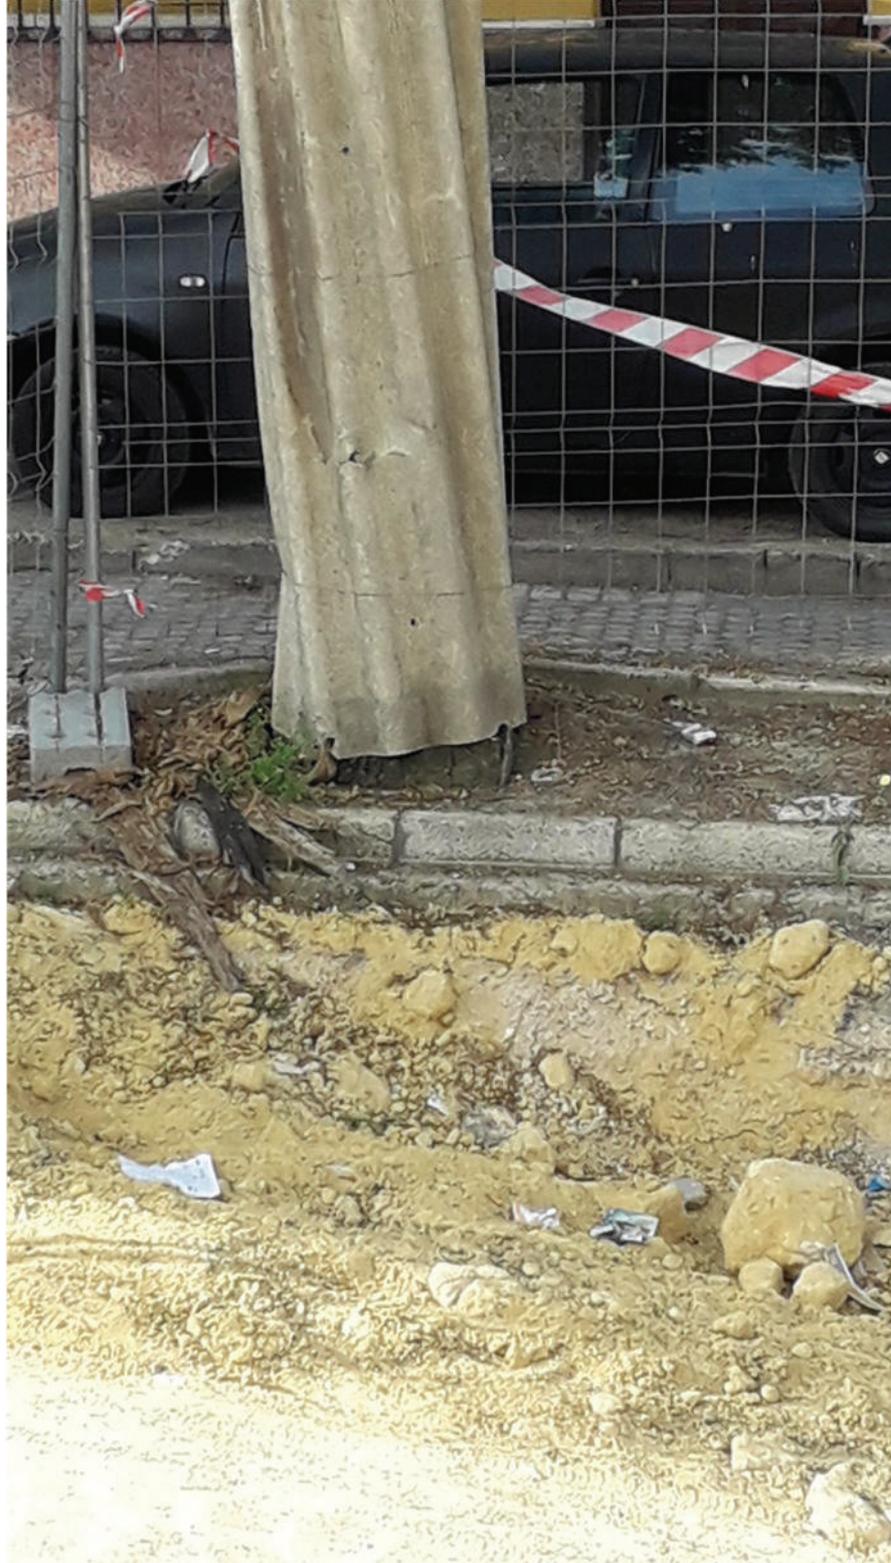
12. FOTOGRAFÍAS:

- Se están realizando obras de instalación de infraestructuras de Emasesa en la avenida, que afectan seriamente la integridad y la seguridad de la alineación del arbolado.
- El apeo del ejemplar queda justificado con el informe de los Inspectores del Servicio de Parques y Jardines.
- No existiendo otras medidas correctoras posibles se recomienda el apeo del mismo.

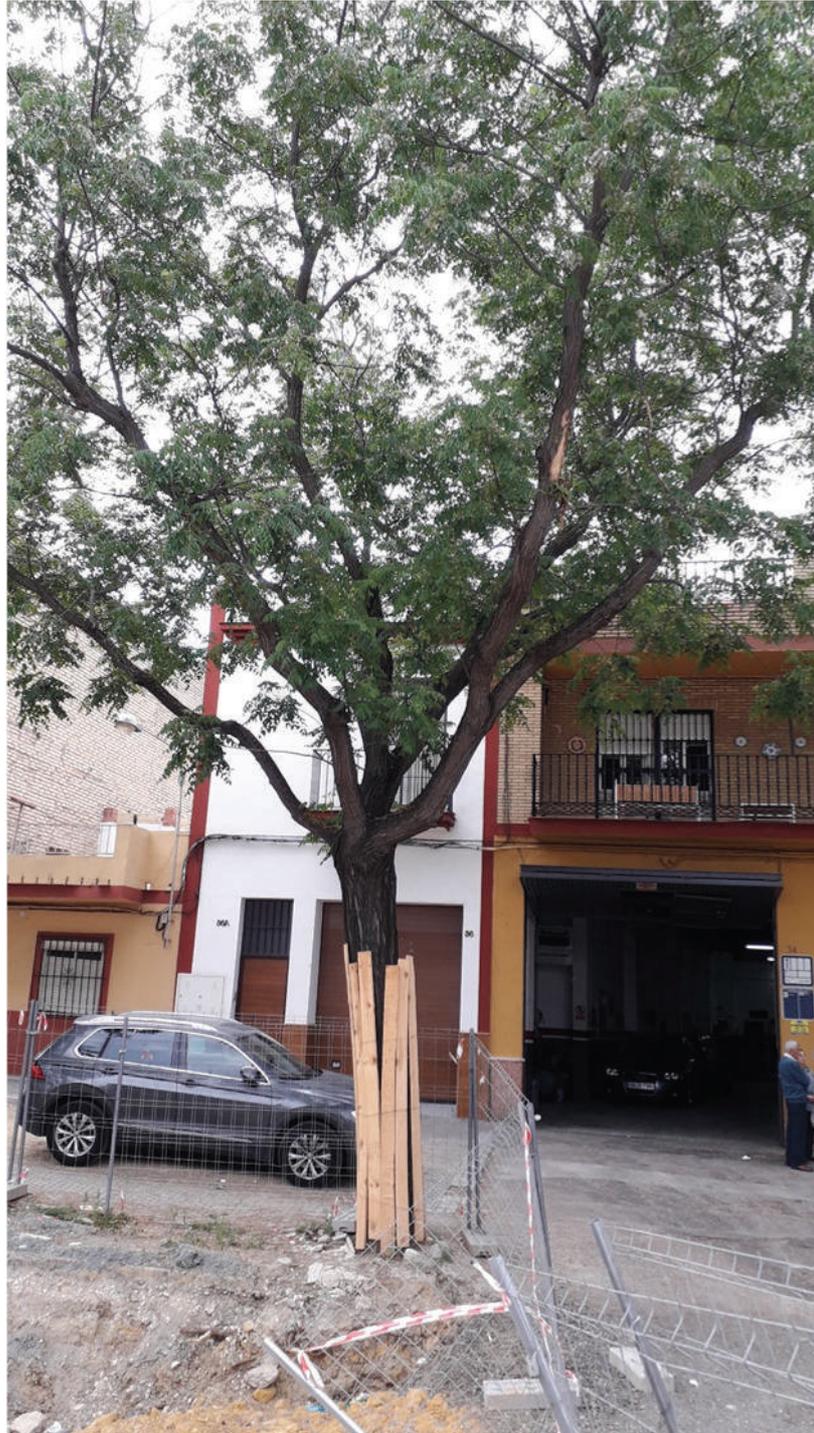
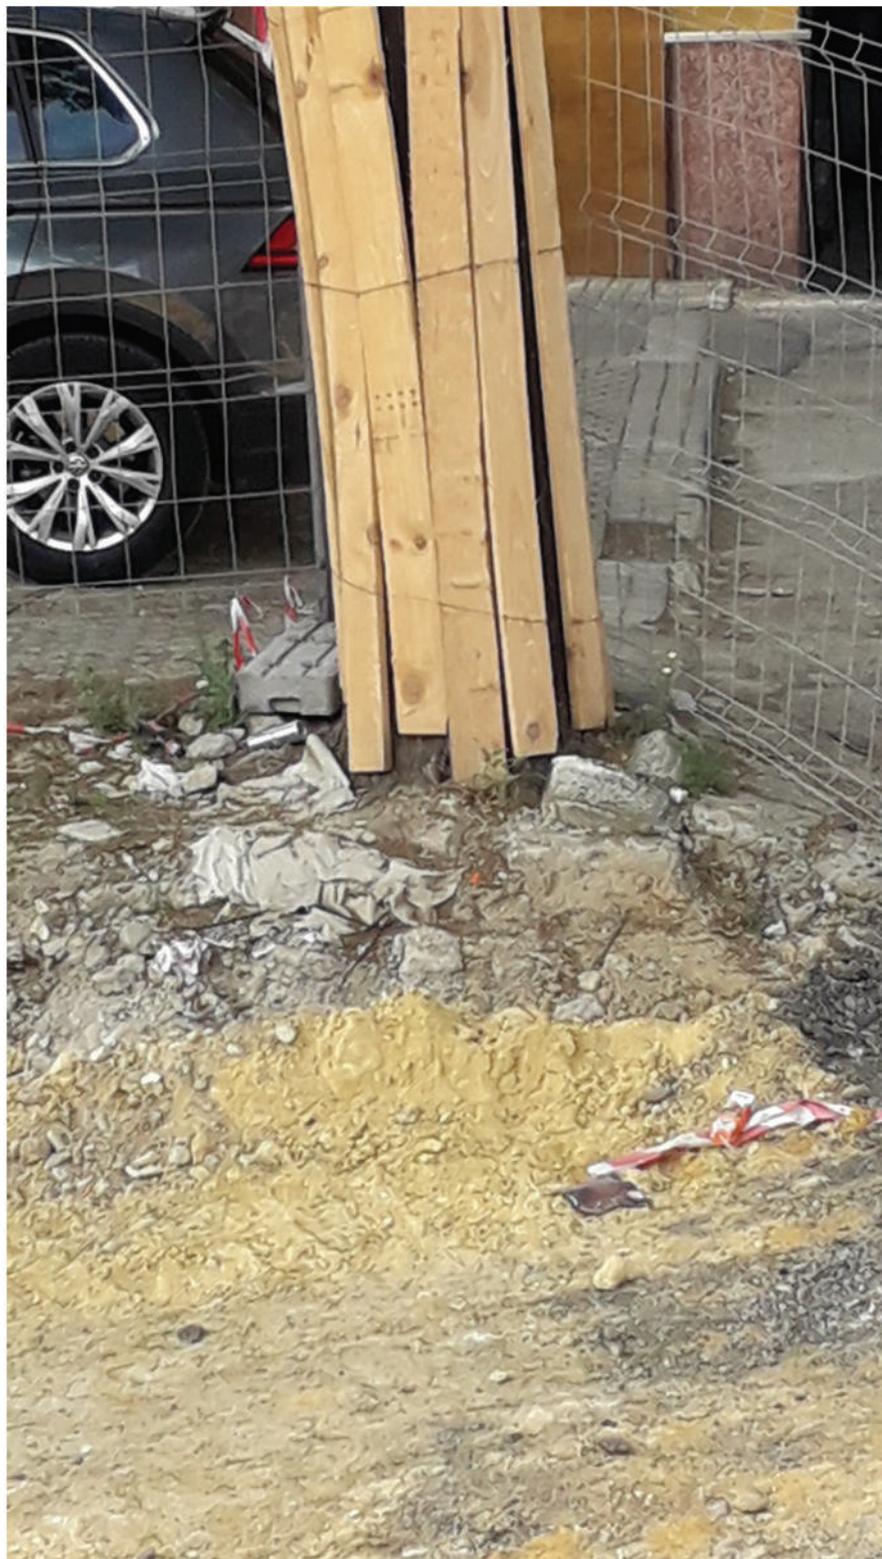
12. FOTOGRAFÍAS:

- Se están realizando obras de instalación de infraestructuras de Emasesa en la avenida, que afectan seriamente la integridad y la seguridad de la alineación del arbolado.
- El apeo del ejemplar queda justificado con el informe de los Inspectores del Servicio de Parques y Jardines.
- No existiendo otras medidas correctoras posibles se recomienda el apeo del mismo.

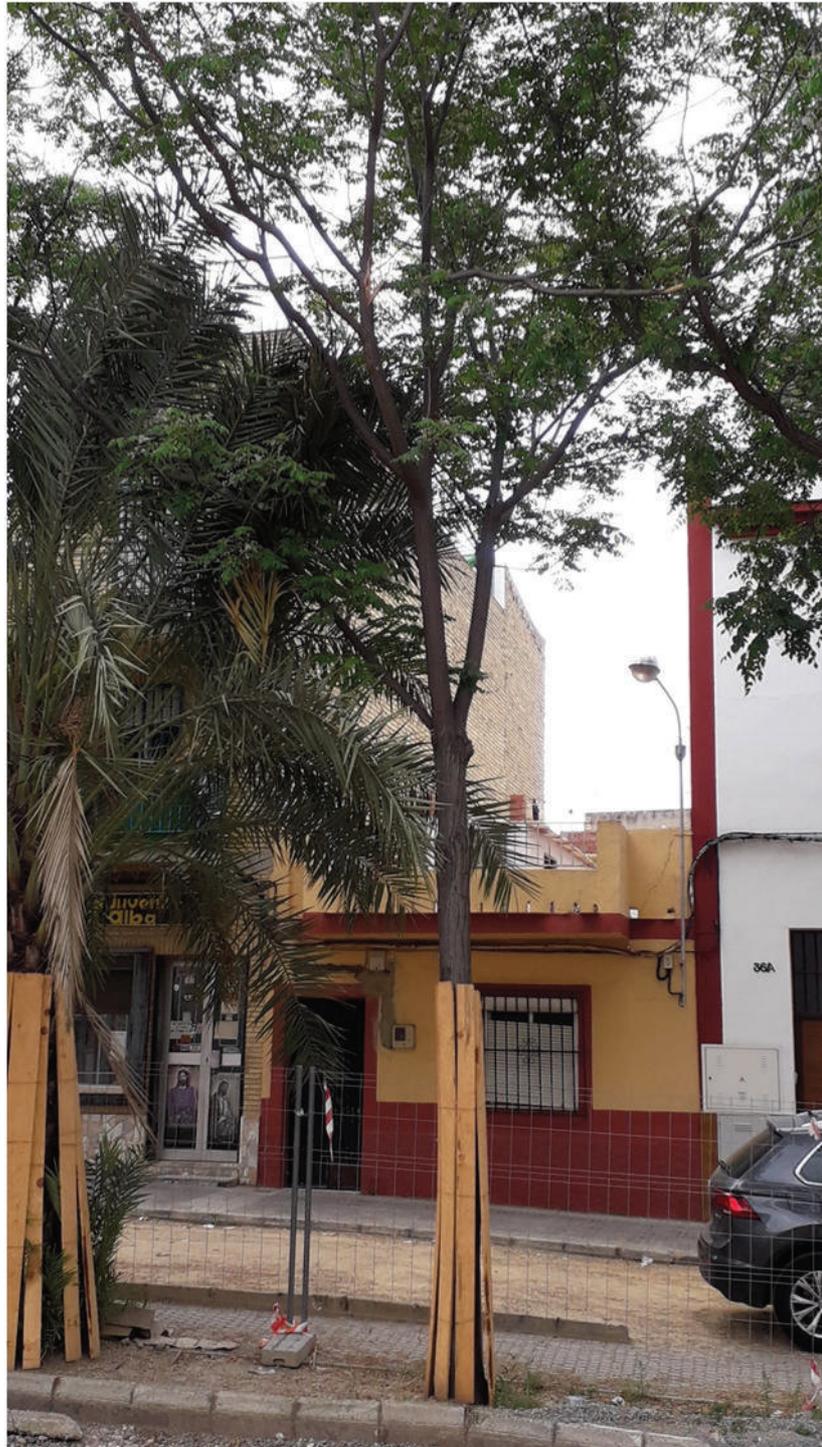
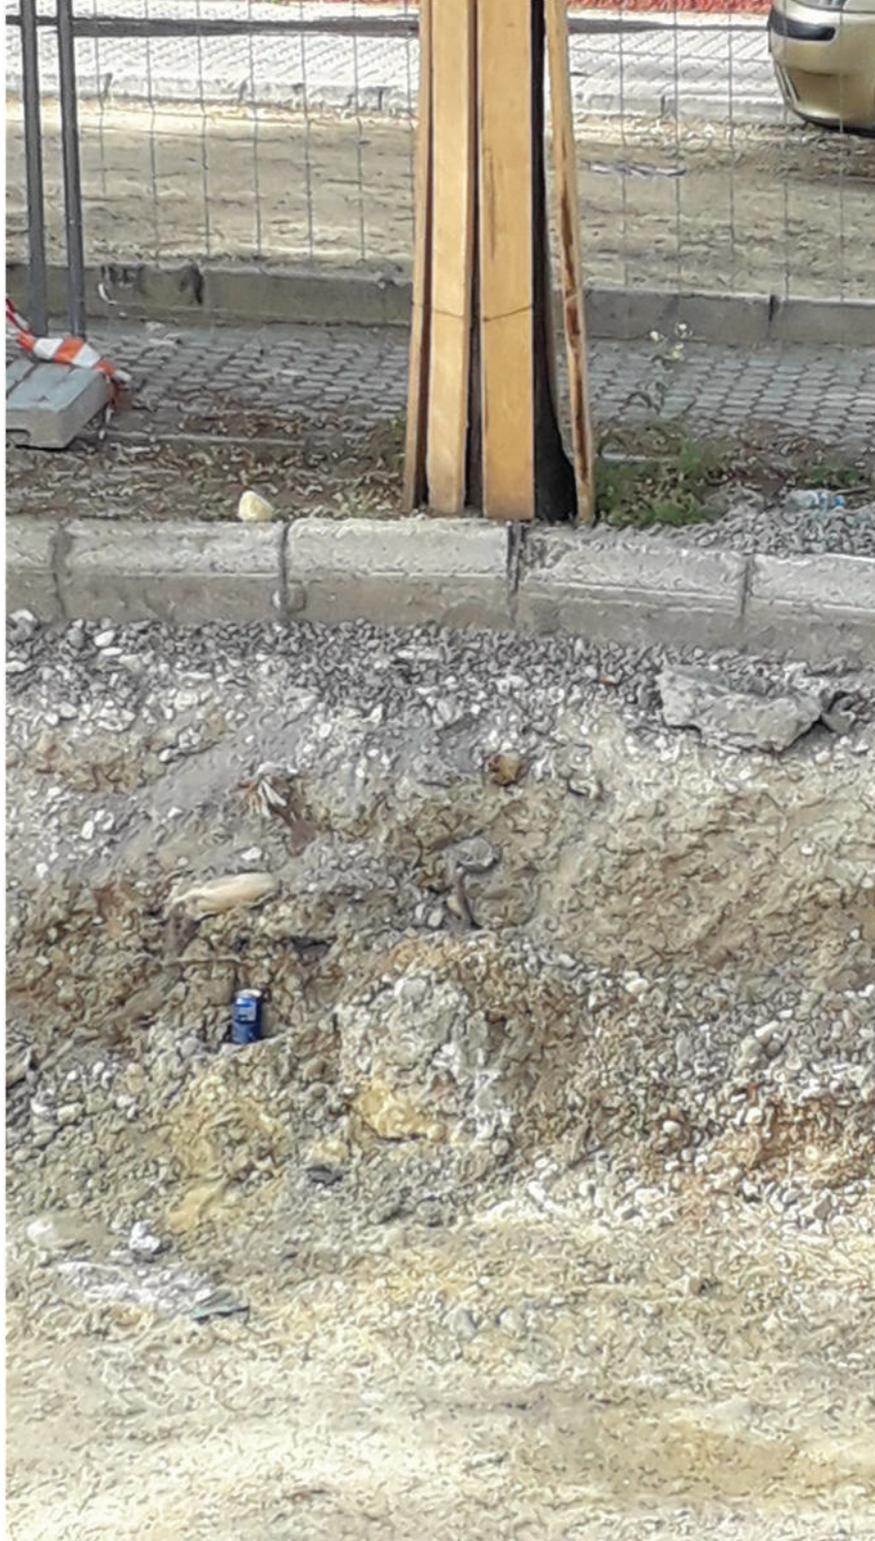
12. FOTOGRAFÍAS:

- Se están realizando obras de instalación de infraestructuras de Emasesa en la avenida, que afectan seriamente la integridad y la seguridad de la alineación del arbolado.
- El apeo del ejemplar queda justificado con el informe de los Inspectores del Servicio de Parques y Jardines.
- No existiendo otras medidas correctoras posibles se recomienda el apeo del mismo.

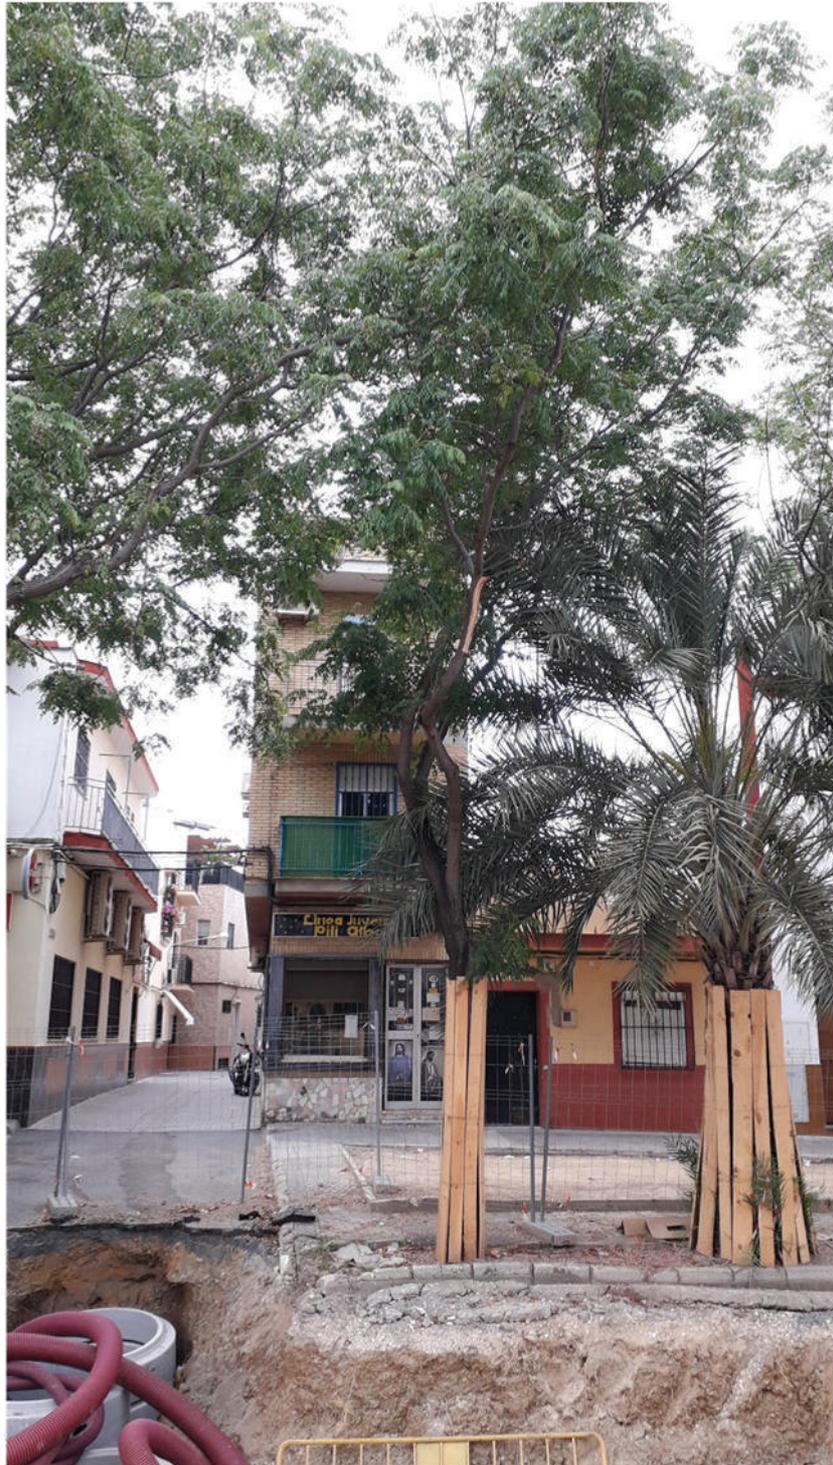
12. FOTOGRAFÍAS:

- Se están realizando obras de instalación de infraestructuras de Emasesa en la avenida, que afectan seriamente la integridad y la seguridad de la alineación del arbolado.
- El apeo del ejemplar queda justificado con el informe de los Inspectores del Servicio de Parques y Jardines.
- No existiendo otras medidas correctoras posibles se recomienda el apeo del mismo.

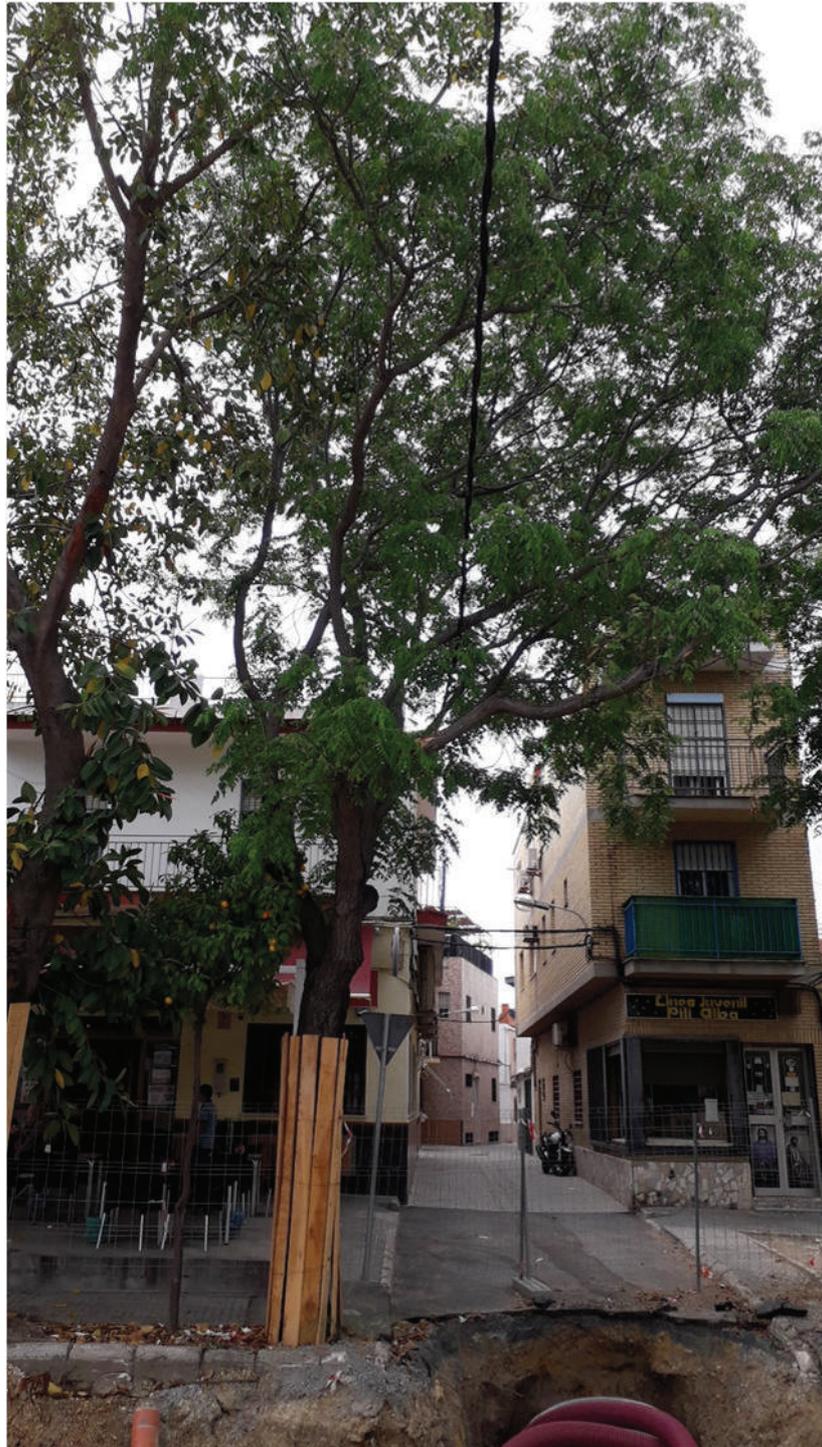
12. FOTOGRAFÍAS:

- Se están realizando obras de instalación de infraestructuras de Emasesa en la avenida, que afectan seriamente la integridad y la seguridad de la alineación del arbolado.
- El apeo del ejemplar queda justificado con el informe de los Inspectores del Servicio de Parques y Jardines.
- No existiendo otras medidas correctoras posibles se recomienda el apeo del mismo.

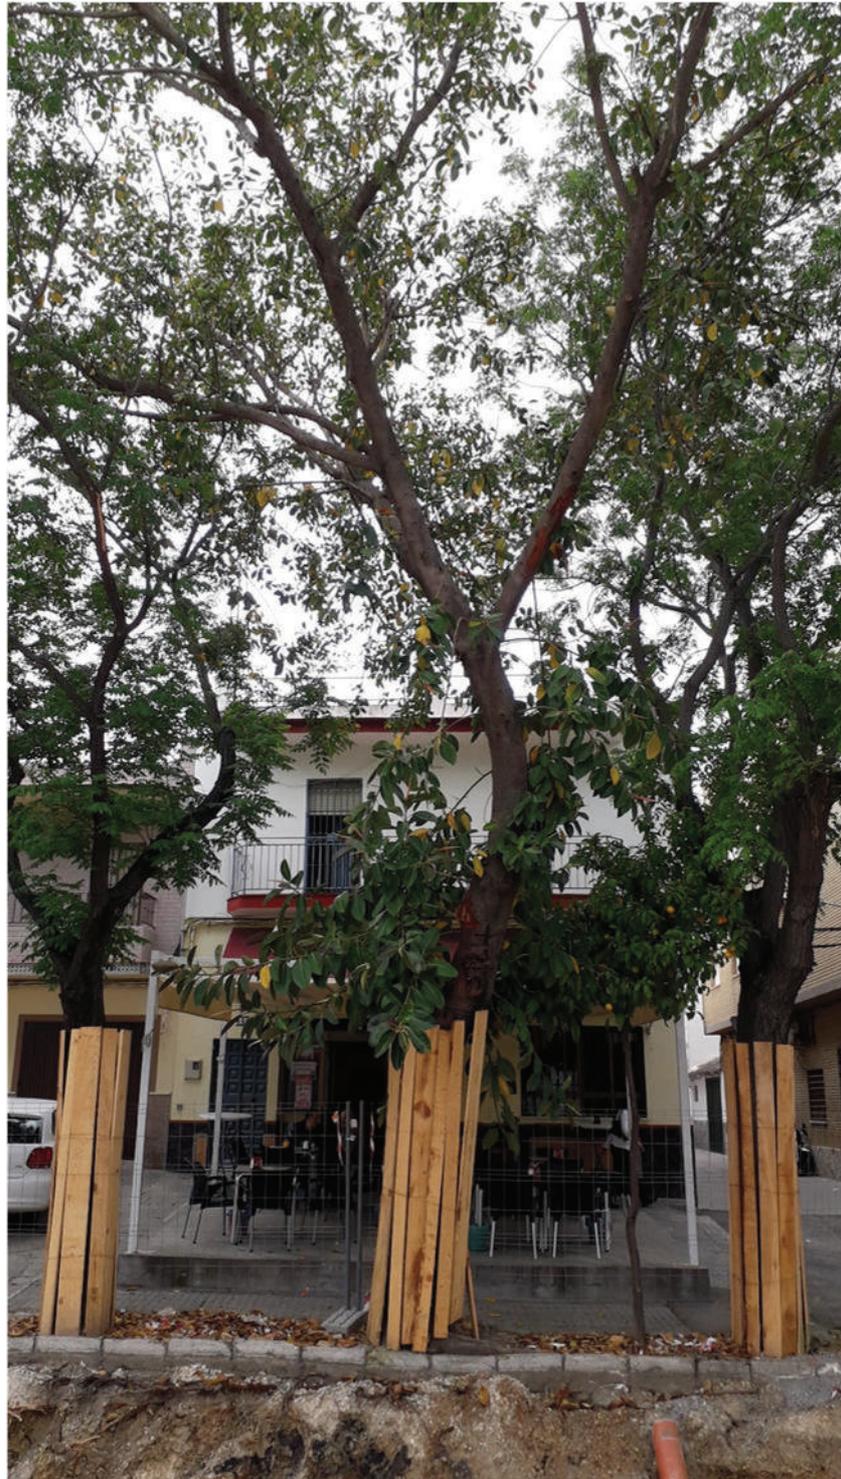
12. FOTOGRAFÍAS:

- Se están realizando obras de instalación de infraestructuras de Emasesa en la avenida, que afectan seriamente la integridad y la seguridad de la alineación del arbolado.
- El apeo del ejemplar queda justificado con el informe de los Inspectores del Servicio de Parques y Jardines.
- No existiendo otras medidas correctoras posibles se recomienda el apeo del mismo.
