Expediente: 180/2018

AP-157-2018 a AP-179-2018
CAF

**SOLICITUD DE APEO DE ARBOLADO VIARIO EN AVENIDA PERO MINGO (AP-157 A 179)
PARTE 1ª**

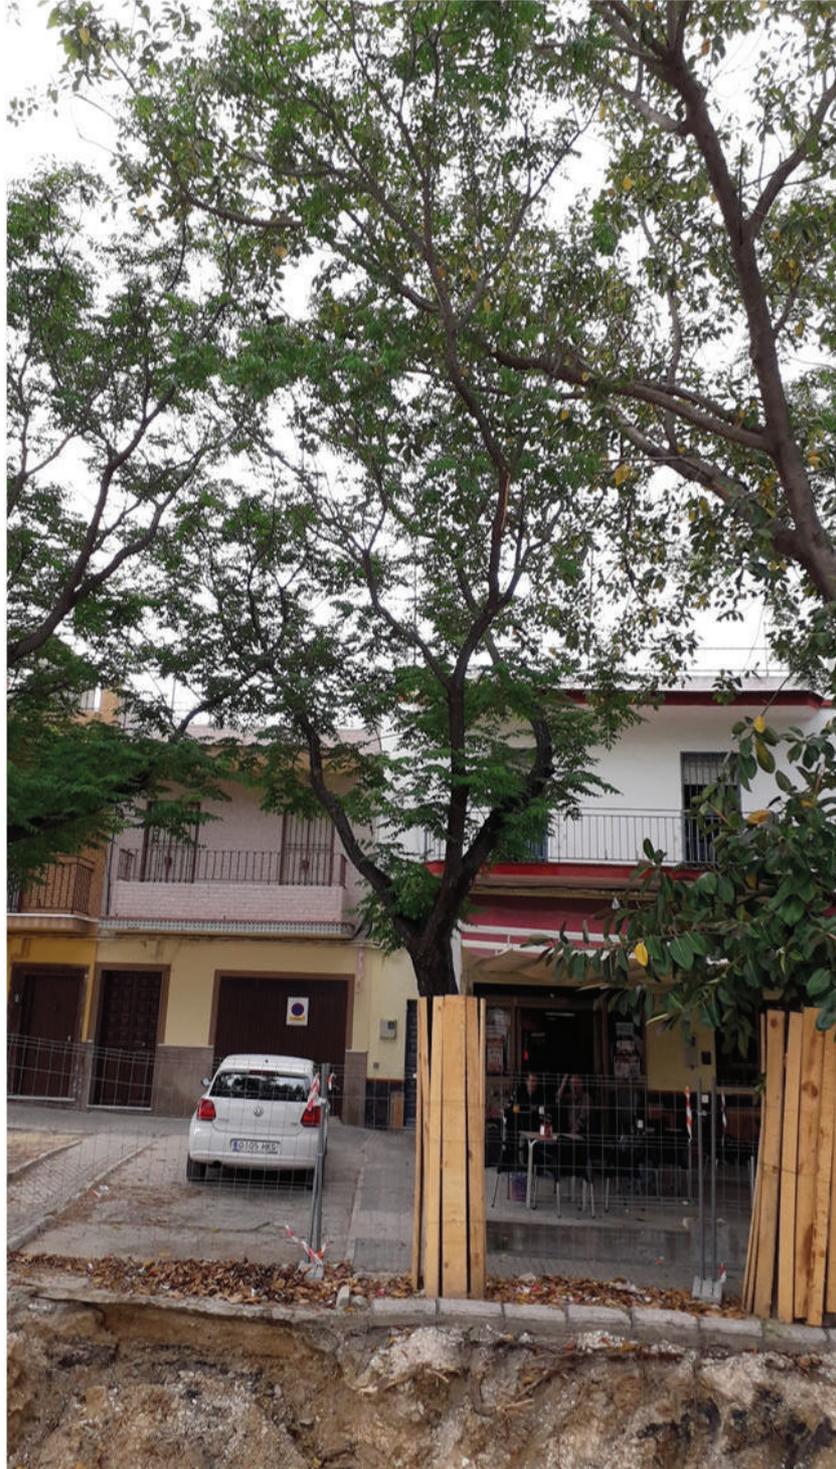
12. FOTOGRAFÍAS:

- Se están realizando obras de instalación de infraestructuras de Emasesa en la avenida, que afectan seriamente la integridad y la seguridad de la alineación del arbolado.
- El apeo del ejemplar queda justificado con el informe de los Inspectores del Servicio de Parques y Jardines.
- No existiendo otras medidas correctoras posibles se recomienda el apeo del mismo.

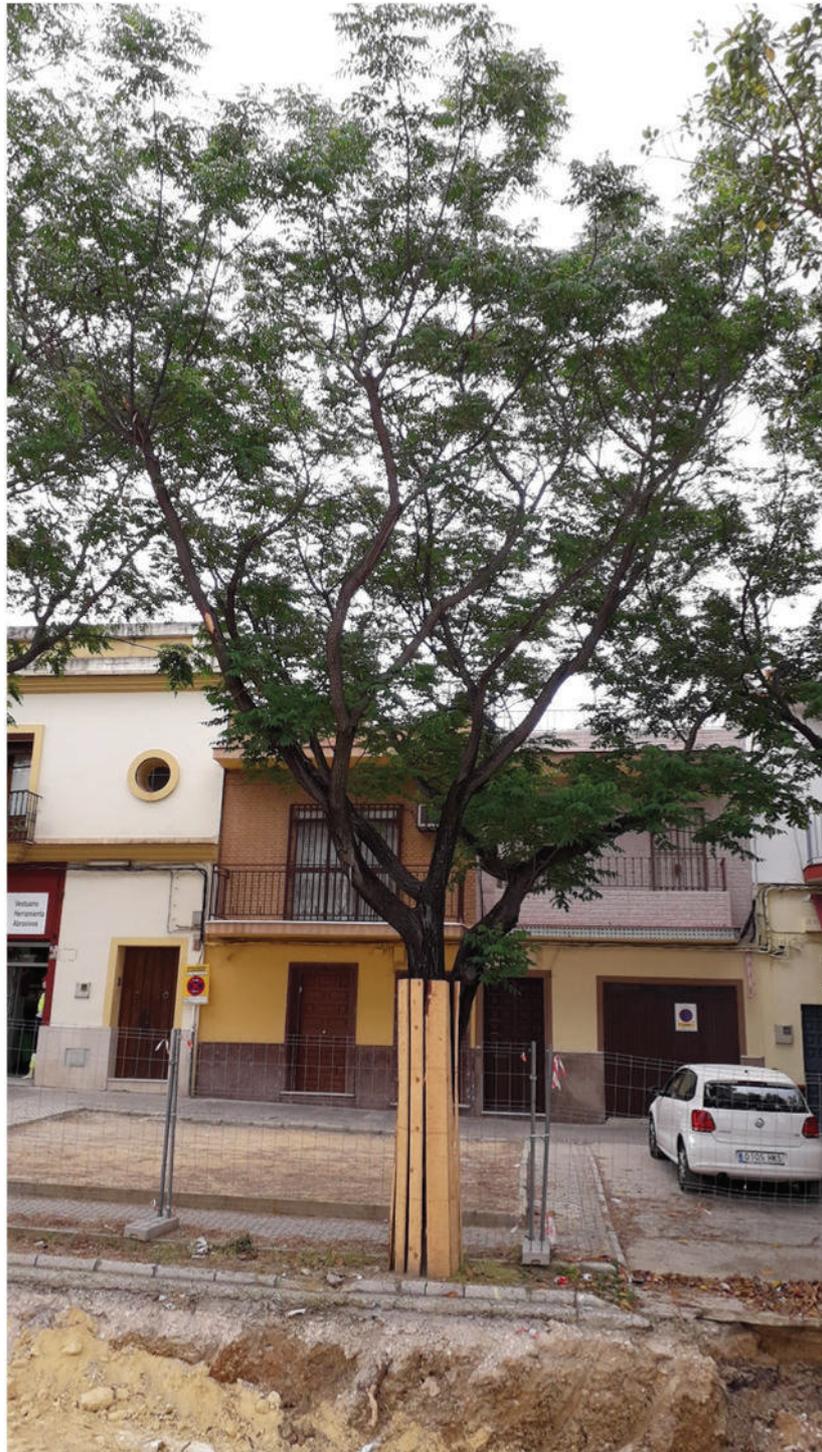
12. FOTOGRAFÍAS:

- Se están realizando obras de instalación de infraestructuras de Emasesa en la avenida, que afectan seriamente la integridad y la seguridad de la alineación del arbolado.
- El apeo del ejemplar queda justificado con el informe de los Inspectores del Servicio de Parques y Jardines.
- No existiendo otras medidas correctoras posibles se recomienda el apeo del mismo.

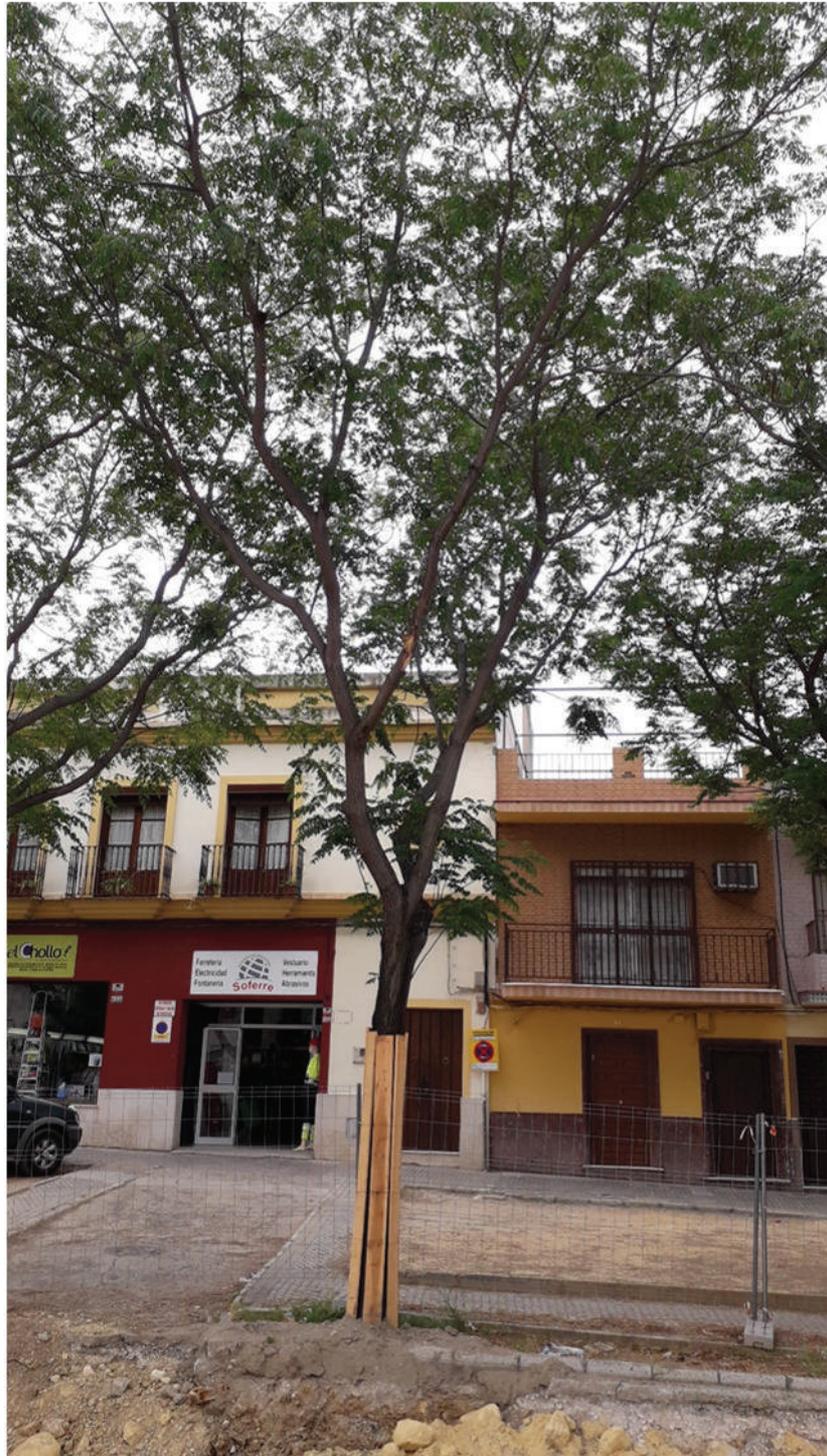
12. FOTOGRAFÍAS:

- Se están realizando obras de instalación de infraestructuras de Emasesa en la avenida, que afectan seriamente la integridad y la seguridad de la alineación del arbolado.
- El apeo del ejemplar queda justificado con el informe de los Inspectores del Servicio de Parques y Jardines.
- No existiendo otras medidas correctoras posibles se recomienda el apeo del mismo.

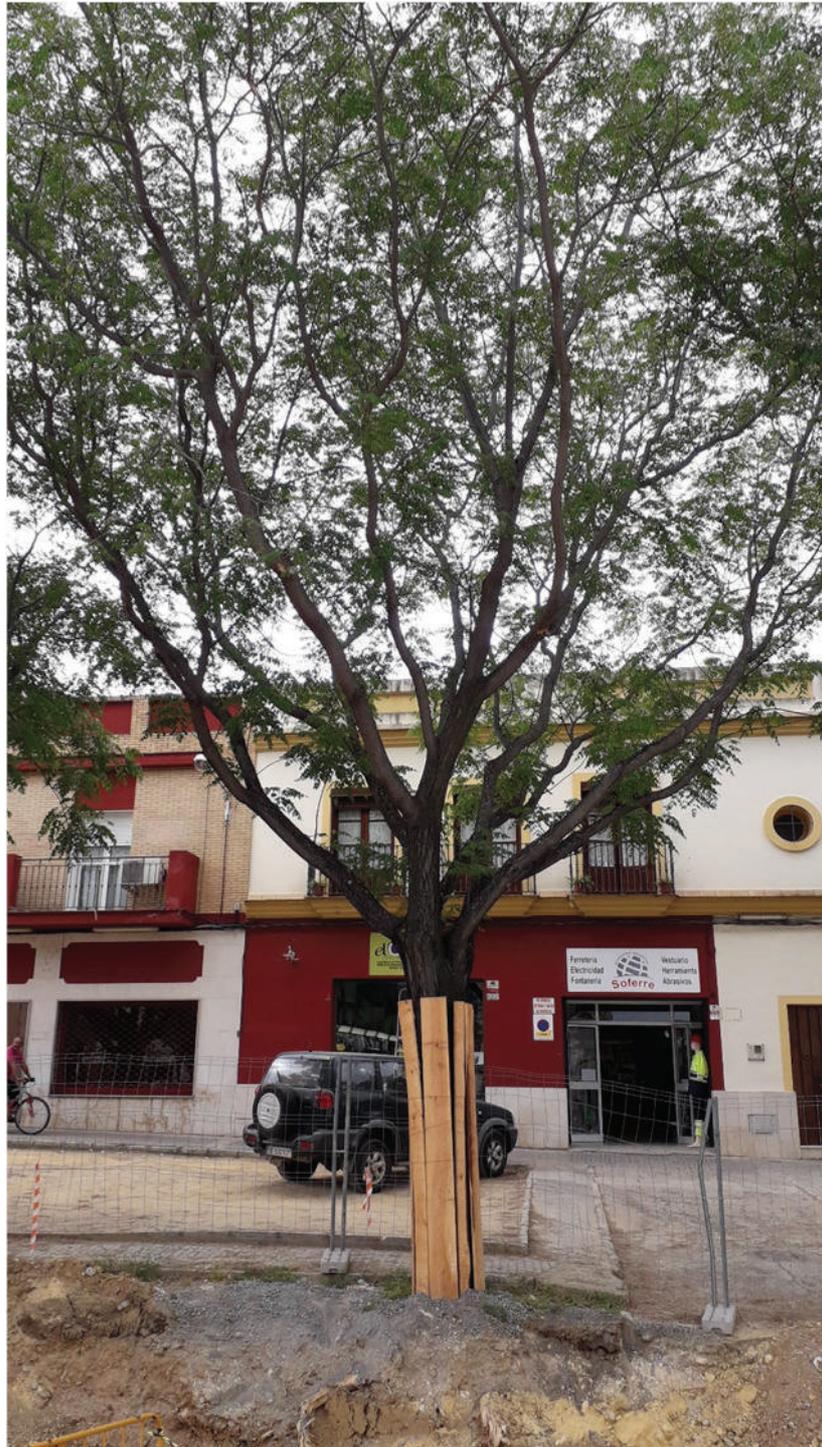
12. FOTOGRAFÍAS:

- Se están realizando obras de instalación de infraestructuras de Emasesa en la avenida, que afectan seriamente la integridad y la seguridad de la alineación del arbolado.
- El apeo del ejemplar queda justificado con el informe de los Inspectores del Servicio de Parques y Jardines.
- No existiendo otras medidas correctoras posibles se recomienda el apeo del mismo.

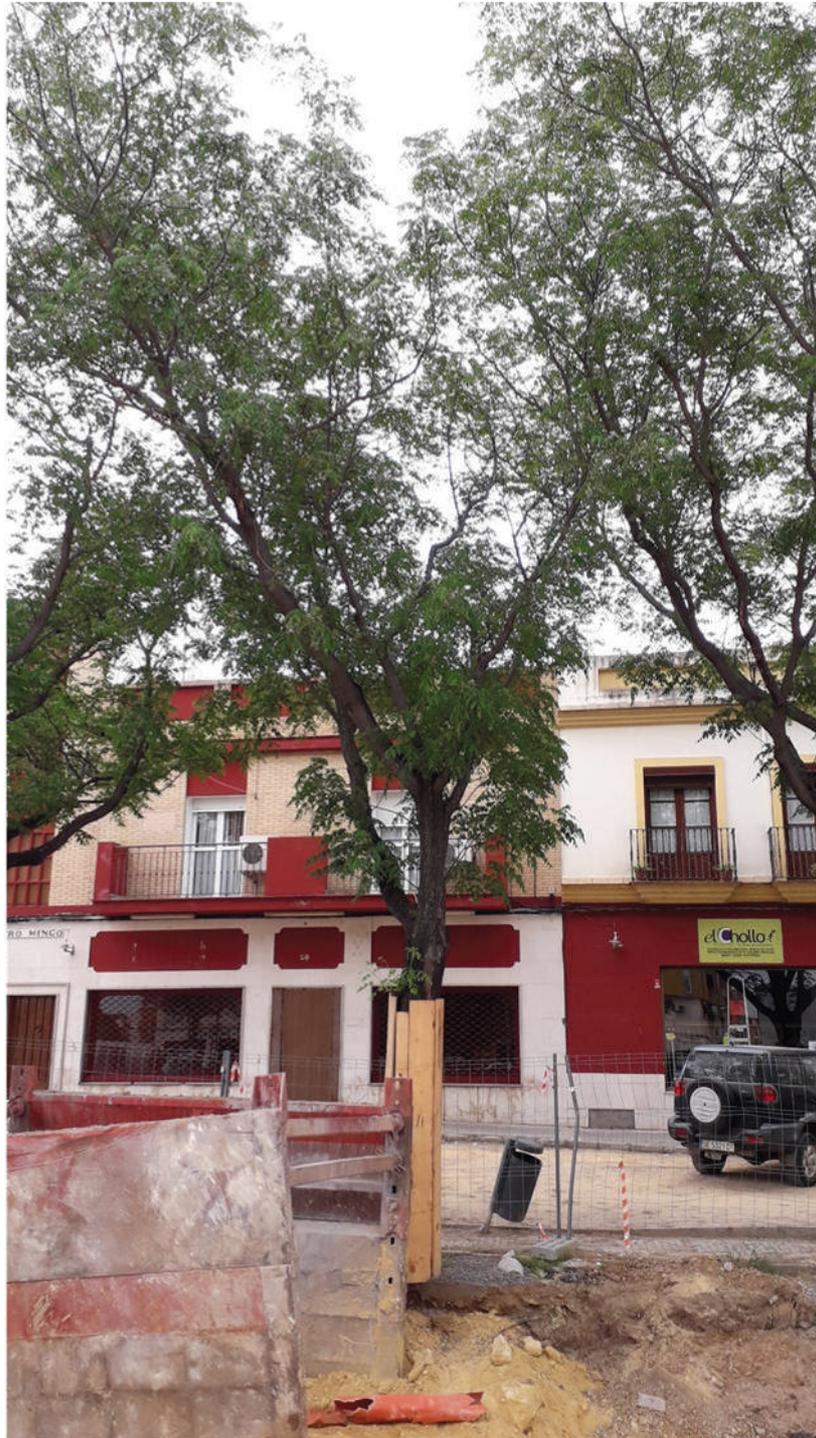
12. FOTOGRAFÍAS:

- Se están realizando obras de instalación de infraestructuras de Emasesa en la avenida, que afectan seriamente la integridad y la seguridad de la alineación del arbolado.
- El apeo del ejemplar queda justificado con el informe de los Inspectores del Servicio de Parques y Jardines.
- No existiendo otras medidas correctoras posibles se recomienda el apeo del mismo.

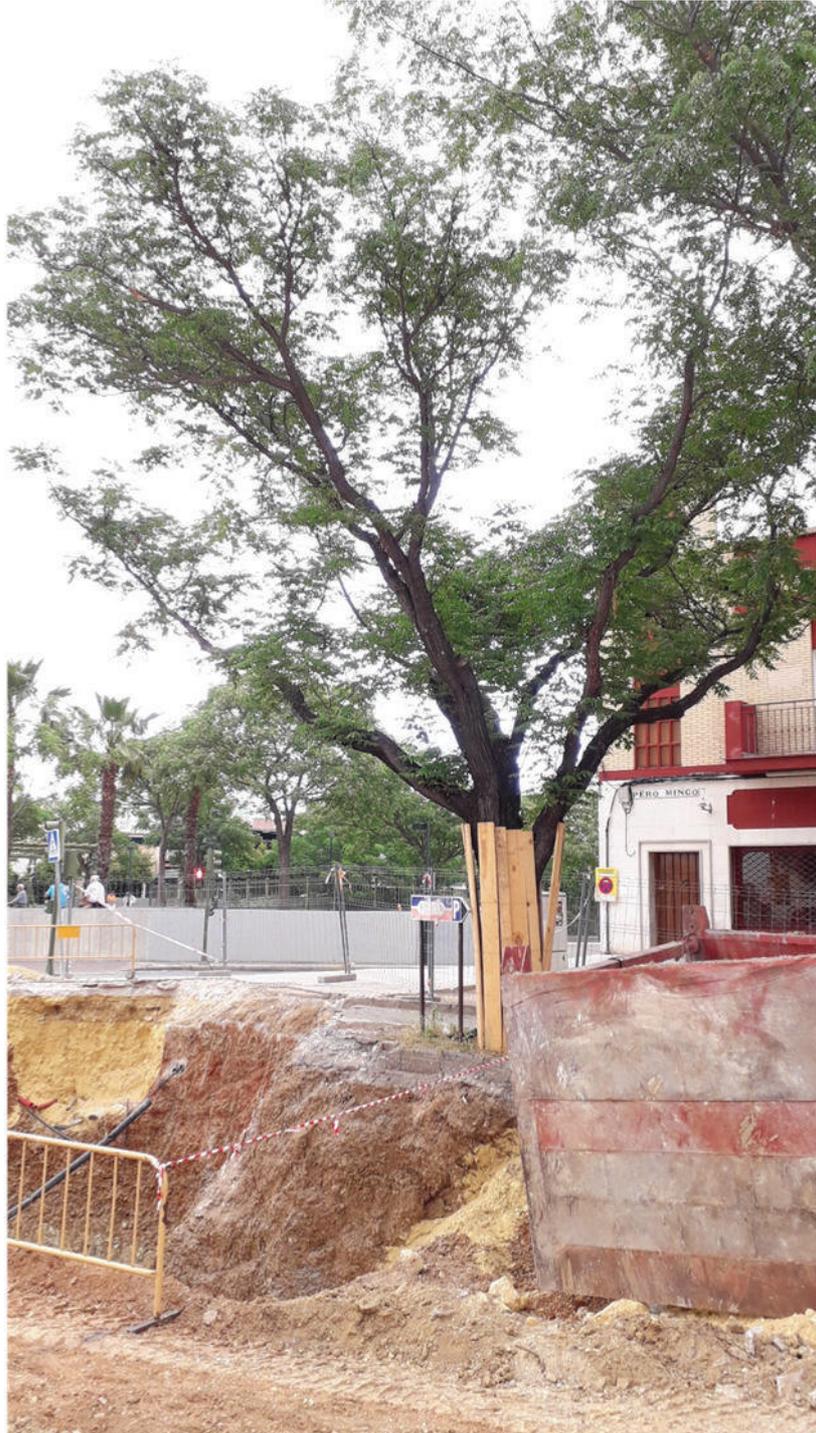
12. FOTOGRAFÍAS:

- Se están realizando obras de instalación de infraestructuras de Emasesa en la avenida, que afectan seriamente la integridad y la seguridad de la alineación del arbolado.
- El apeo del ejemplar queda justificado con el informe de los Inspectores del Servicio de Parques y Jardines.
- No existiendo otras medidas correctoras posibles se recomienda el apeo del mismo.

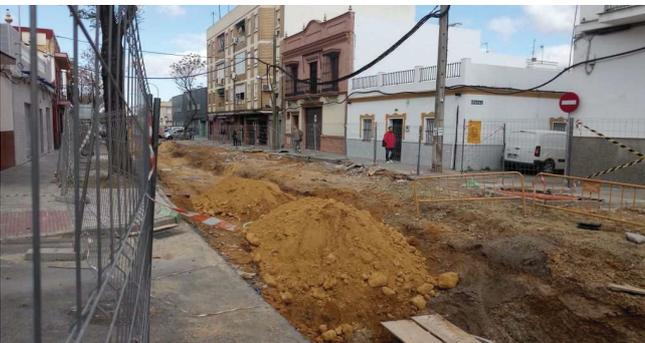
fotografía 1

- 1ud Melia azedarach (ID 6308), con pc 130cm y altura 10m, presenta rama desgajada. (fotografía 1)
- 1ud Melia azedarach sin ID, con pc 100cm y altura 10m, presenta rama desgajada. (fotografía 2)
- 1ud Melia azedarach (ID 6313), con pc 90cm y altura 10m, presentan raíces dañadas, con cortes de las mismas. (fotografía3)
- 1ud melia azedarach (ID 6312), con pc 125cm y altura 10m, presenta raíces dañadas y rama desgajada en forma de V a una altura de 6m. (fotografía 4)
- 1ud Melia azedarach (ID 6314), con pc 72cm y altura 8m, presenta desgaje en tronco, de cruz a base. Se recomienda apeo (fotografía 5)

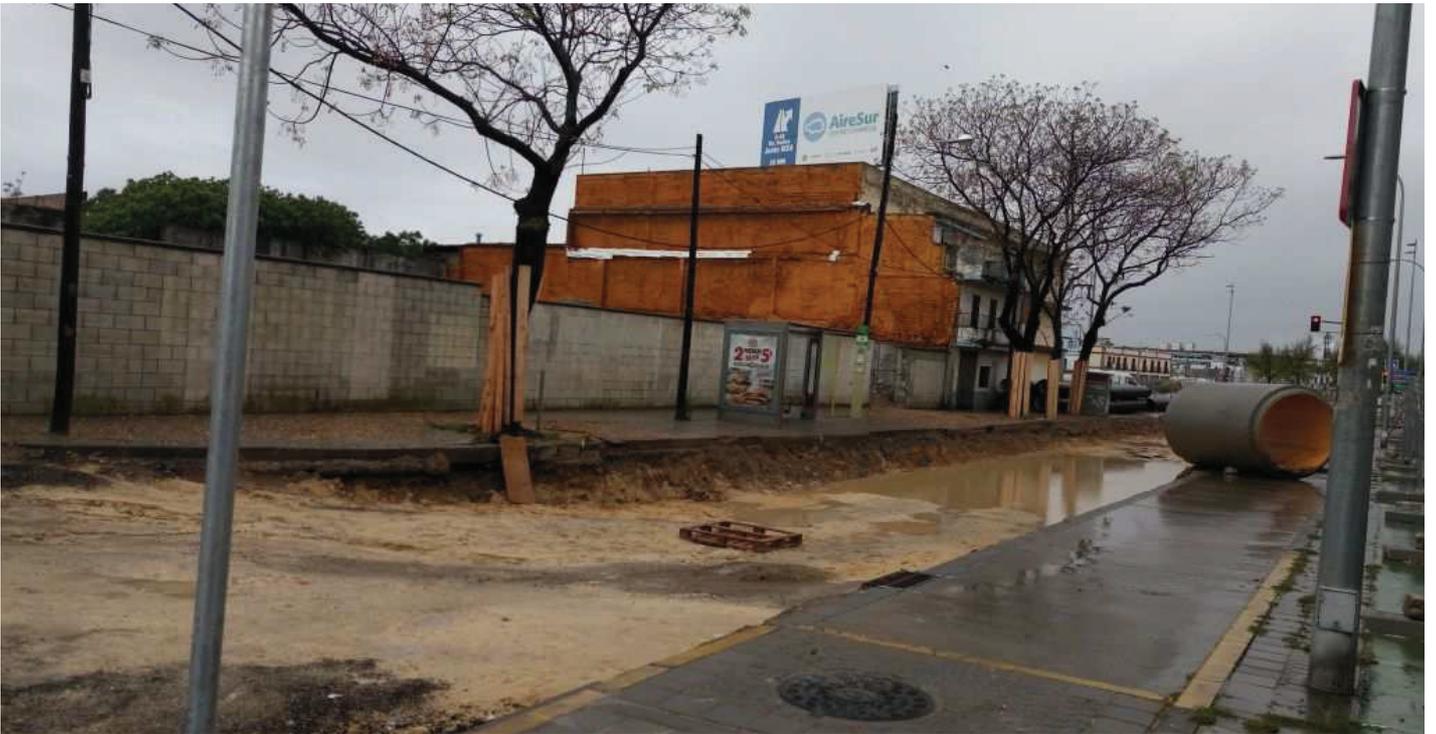
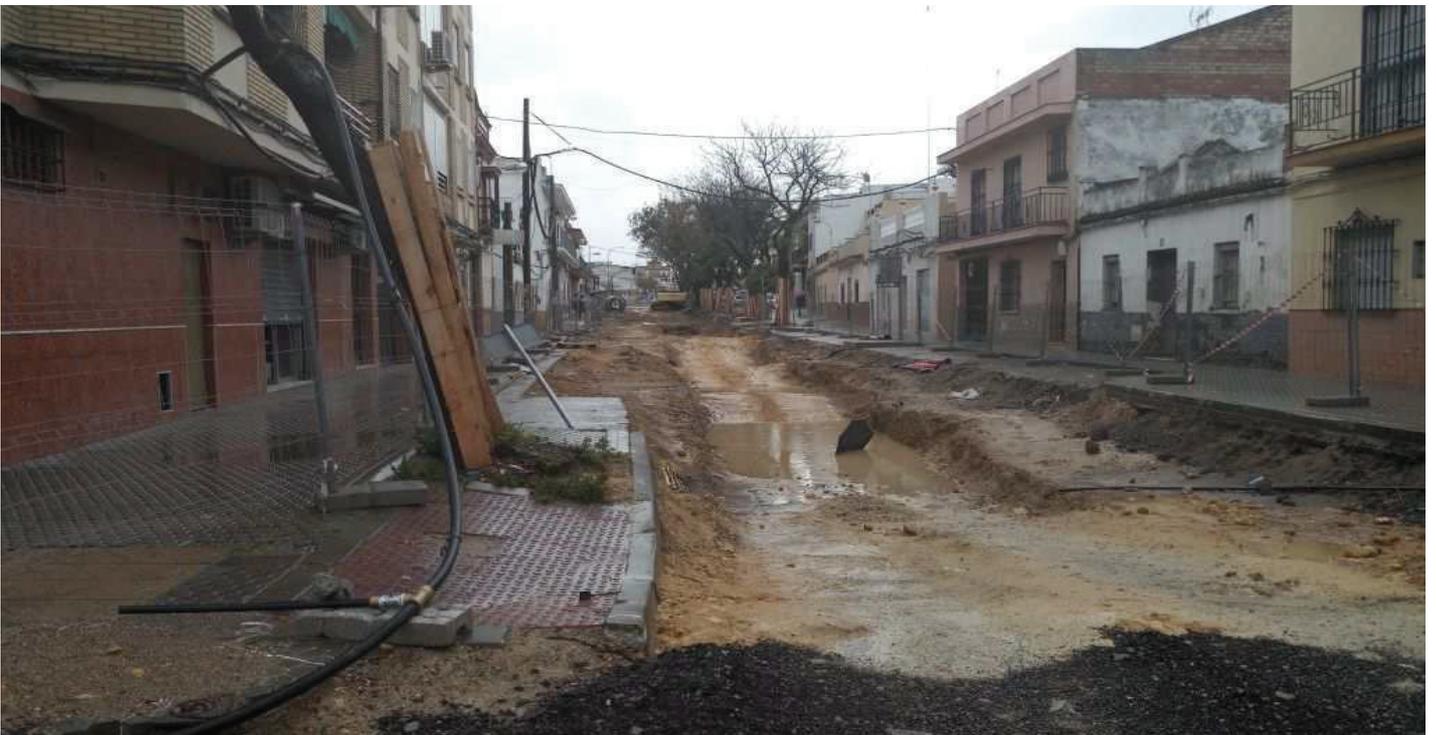
Fotos

Que en el momento de la visita todos los árboles están protegidos con tabloncillos hasta la cruz.
Lo que informo a los efectos oportunos.
