Expediente: 152/2018

AP-117-18
CAF

FICHA DE APEO DE ARBOLADO VIARIO (AP117/18) PARTE 2ª

Formulario de Evaluación Básica de Riesgo de Arbolado

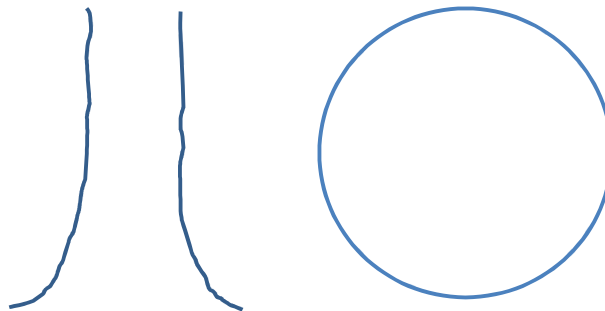
Notas, explicaciones, descripciones: Arbol maduro relativamente vigoroso pero con graves daños estructurales debido a la degradación de la madera en cruz y base del fuste. Grandes cavidades derivadas de la pudrición en puntos de carga estructural. Proyección de fallo mecánico sobre zona de alta peligrosidad por la elevada ocupación del espacio

Propuestas y/o consejos: Se recomienda el apeo y sustitución del ejemplar.
