**Expediente: 295/2018**

AP-925-18 a AP-935-18  
AP-931-18  
CAF

**FICHA DE APEO DE ARBOLADO VIARIO (931/18) PARTE 2ª**

# ISA Formulario de Evaluación Básica de Riesgo de Arbolado

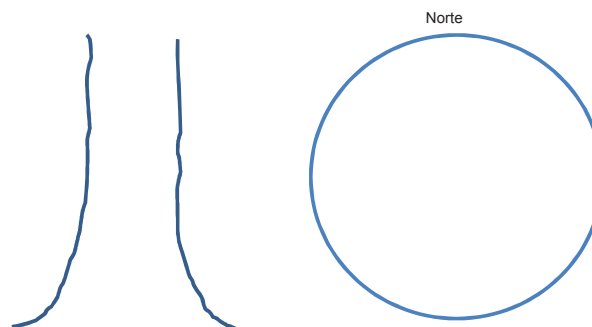
Árbol maduro, estructurado, con vitalidad media. No se detectan defectos mecánicos destacables ni en copa ni en tronco. A nivel del suelo, fuerte levantamiento del pavimento circundante al alcorque y rotura de los muros limitrofes de las viviendas más próximas por acción radicular. Raíces superficiales de gran calibre muy vigorosas, en extensión hasta 2m de distancia del tronco.
