FICHA DE SOLICITUD APEO DE ARBOLADO ZONA VERDE (AP889-2018) 2ª PARTE

2. SITUACIÓN: Parque Bordas Chinchurreta. Distrito: San Pablo-Santa Justa. **ID:** 11907

3. ESPECIE: *Acacia saligna*.

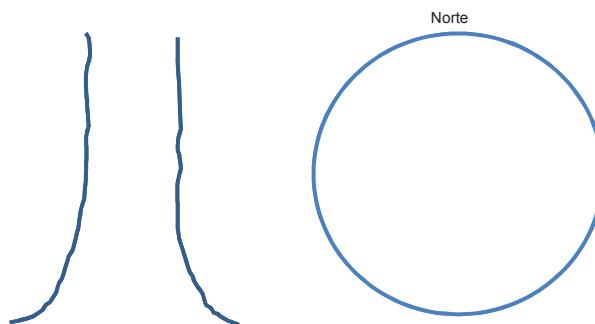
6. LESIONES GRAVES: Inclinación de 50°. Rotura a nivel del cuello. Presenta síntomas de raíz estrangulante. Madera vista y grietas en la base del tronco.

Ejemplar que presenta sintoma de fallo del sistema de anclaje, con una elevada inclinación de 50° y grietas horizontales en la zona proxima al cuello. Se observan posible estrangulamiento debido a la presencia de raíces espiralizantes. Zonas con madera vista y engrosamientos en varias partes del tronco, incluyendo la zona de la base del tronco.

Árbol visiblemente desvitalizado con alta probabilidad de rotura de cuello por los defectos que se observan en este. Se encuentra en una situación irreversible, suponiendo además un riesgo alto para peatones ya que se encuentra en una zona de recreo, lo que hace recomendable su eliminación.
