AYUNTAMIENTO DE SEVILLA

Expediente: 248/2018

FICHA DE APEO DE ARBOLADO VIARIO (708-18) PARTE 2ª

Formulario de Evaluación Básica de Riesgo de Arbolado

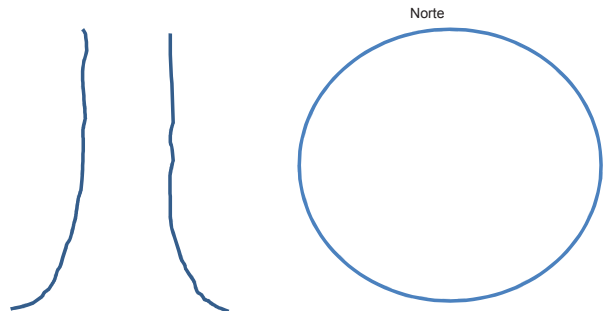
Número de problema	Parte del árbol	Consideraciones de preocupación	Perímetro de la parte afectada (cm)	Distancia de caída a diana (m)	Número de Diana	Protección de diana	Probabilidad												Categorización del riesgo (Matriz 2)				
							Fallo				Impacto				Fallo e Impacto (Matriz 1)					Consecuencias			
							Improbable	Posible	Probable	Inminente	Muy bajo	Bajo	Medio	Alto	Improbable	Algo probable	Probable	Muy Probable		Insignificante	Menor	Significante	Severo
1	Tronco	ROTURA		10	1	NO				X			X			X				X	Alto

Propuestas y/o consejos Dado que no es recuperable su estado y la posibilidad de rotura y colapso total es alta se propone el apeo de dicho árbol.
