Expediente: 110/2018

AP-338-18 a AP-340-18
AP-338-18
MSB

FICHA DE SOLICITUD APEO DE ARBOLADO VIARIO (AP338-2017) PARTE 2ª

2. SITUACIÓN: Calle Guanahani Distrito: San Pablo-Santa Justa ID: 11384

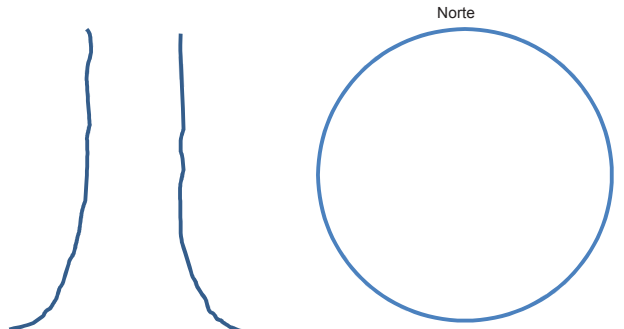
Notas, explicaciones, descripciones: SE TRATA DE UN EJEMPLAR DE ACER MUY INCLINADO CON PELIGRO DE CAIDA SITUADO EN UNA AVENIDA CON GRAN AFLUENCIA DE PEATONES HACIA UN COLEGIO CERCANO.

Propuestas y/o consejos APEO POR PELIGRO DE CAIDA
