AP-922-18
CAF

FICHA DE SOLICITUD APEO DE ARBOLADO ZONA VERDE (922-2018) 2ª PARTE

2. **SITUACIÓN:** Parque Jose M^a De los Santos, Parque. Distrito: Norte ID: 40980

ISA Formulario de Evaluación Básica de Riesgo de Arbolado

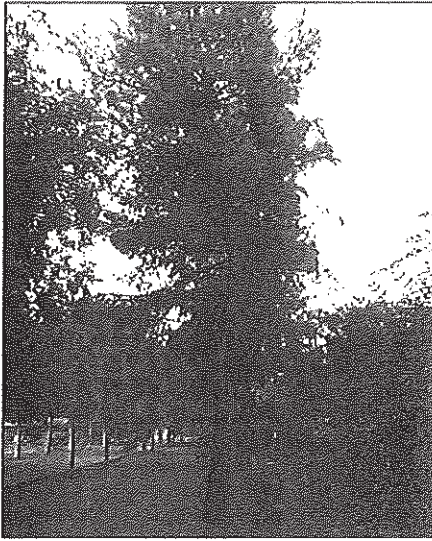
1. Vista general de la posición

Ejemplar que presenta síntomas de fallo del sistema de anclaje. Se observa levantamiento y abombamiento del suelo en el lado de tensión, y hundimiento en el lado contrario, por lo tanto presenta un evidente movimiento de la plataforma radicular. Posible estrangulamiento del cuello debido a la presencia de raíces espiralizadas.
Uno de los cimales sufrió un desgarro debido a la presencia una codominancia con corteza incluida en la cruz principal, y el cimbal que queda en la actualidad ofrece riesgo de fractura por debilidad estructural y sobreexposición.

1º TALA. Los daños que presenta en copa, unido a la probabilidad de vuelco y la alta diana que presenta hace que su situación sea irreversible y se recomienda por tanto su eliminación. Las expectativas de futuro de este ejemplar son muy bajas además de ofrecer un riesgo alto. Analizando el balance de costes beneficios de mantenerlo en pie, los costes asociados al riesgo son mayores que los beneficios que ofrece un árbol que ha perdido media copa debido a un fallo estructural. Se recomienda la renovación de la posición por otro ejemplar de la misma especie.

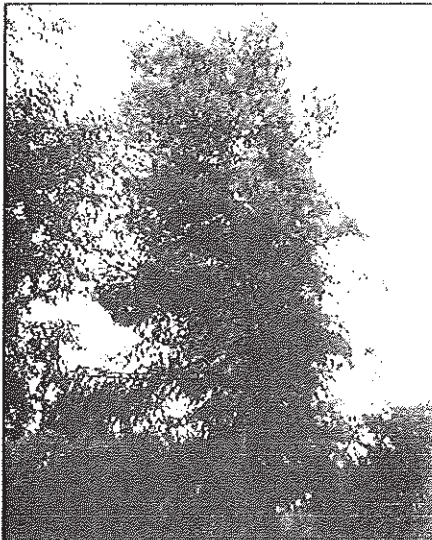
3. Vista de la copa

Pinus halepensis de unos 20 años de edad en césped que tras un fuerte golpe de calor desgaja rama codominante, quedándose la copa totalmente desequilibrada con un elevado efecto palanca. Se observa levantamiento del lado de tensión y hundimiento en el lado contrario. Historial de fallos específico por vuelco radicular o rotura radicular.

Copa desequilibrada LCR 65 % (Porcentaje copa viva) Grietas Daños por rayos
 Ramas/ramillas muertas: % sobre total Diámetro máximo _____ Ccdominancia Desgarro de cimbal codominante Corteza incluida
 Ramas rotas/colgantes: Número _____ Diámetro máximo _____ Uniones débiles Cavidades/hijos _____ % Perímetro
 Ramas con gran palanca: Fallos previos de ramas Desgarro de cimbal Ramas similares presentes
 Historial de Poda: Cortiza muerta/pérdida Chancro/agallas/bultos Albura dañada/descompuesta
 Limpieza Aclareo Refaldado Cuerpos fructíferos Duramen descompuesto
 Reducción Desmoche Cola de León Crecimiento de respuesta _____
 Cortes a ras Otros _____
 Principal (es) preocupación (es): Uno de los cimales desgarró debido a una unión deficiente por la presencia de corteza incluida, y el otro presenta riesgo de fractura.

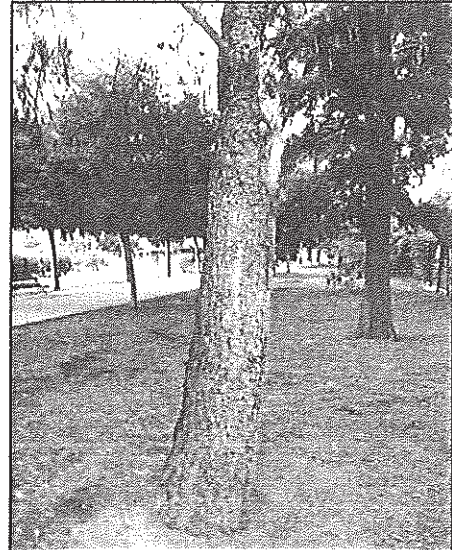
4. Vista del tronco

Detalle: Rotura del cimal y herida abierta en tronco.

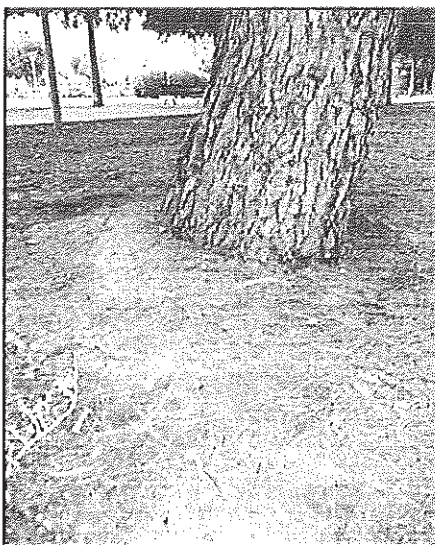
5. Vista de la base

Detalle: Inclinación árbol, reparto desigual de cargas levantamiento zona radicular en el lado de tensión.
