Expediente: 288/2018

FICHA DE SOLICITUD APEO DE ARBOLADO ZONA VERDE (900-2018) 2ª PARTE

2. SITUACIÓN: Jardines Plaza de Las Monjas. Distrito: Este-Alcosa-Torreblanca **ID:** 13683

Formulario de Evaluación Básica de Riesgo de Arbolado

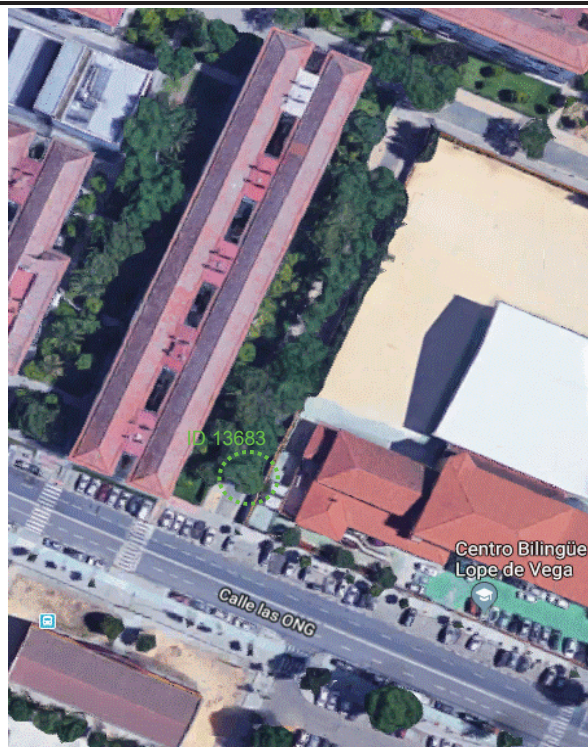
Localización: Jardines de la Plaza de Las Monjas,
Parque Alcosa

Olmo pumila de unos 30 años de edad. Terciado con pudriciones activas en las heridas. Desvitalizado, con escasa brotación de emergencia. Otras heridas, exudaciones y brotaciones a lo largo del tronco. Historial de fallo por desgajes de ramas característico de esta especie. No se espera que recupere una copa fiable desde el punto de vista estructural, mas bien vaya empeorando con el paso del tiempo. La desvitalización producida por las heridas de poda, los sucesivos desgaje y los ataques de galeruca hacen mas que probable el agotamiento del árbol a corto plazo.

"ÚNICO.- Autorizar el apeo de un ejemplar de Olmo (*Ulmus pumila*) con id nº 13.683, situado en los jardines de la Plaza de las Monjas (AP-900-2018). **LESIONES GRAVES:** Terciado con pudriciones activas en las heridas. Desvitalizado, con escasa brotación de emergencia. **ESTADO GENERAL:** Desvitalizado. **OBSERVACIONES:** Olmo pumila de unos 30 años de edad. Terciado con pudriciones activas en las heridas. Desvitalizado, con escasa brotación de emergencia. Otras heridas, exudaciones y brotaciones a lo largo del tronco. Historial de fallo por desgajes de ramas característico de esta especie. No se espera que recupere una copa fiable desde el punto de vista estructural, más bien vaya empeorando con el paso del tiempo. Tras la evaluación visual y determinación posterior del nivel de riesgo basada en las Fichas ISA, el posible fallo por desgaje de ramas sobre los usuarios del paseo se clasifica como de RIESGO ALTO en la actualidad. Se recomienda el apeo lo antes posible y la eliminación de los restos al estar situado en una zona de paso continuo de personas hacia un colegio cercano".
