AYUNTAMIENTO DE SEVILLA

Expediente: 247/2018

"ÚNICO.- Autorizar el apeo de **un ejemplar de Celtis australis con id nº 3070, situado en el Parque de María Luisa (AP-708-2018).** **LESIONES GRAVES:** Desgarros por fracturas de ramas y ejes principales, alta actividad patógena del hongo *Inonotus rickii*, degradación elevada en tronco y cruz principal. **ESTADO GENERAL:** El estado fisiológico del árbol lo podríamos catalogar como medio, aunque su estructura sea débil y ante la presencia de vientos pudiera fracturar. **OBSERVACIONES:** Posibilidad elevada de rotura y colapso total de la copa".

FICHA DE APEO DE ARBOLADO VIARIO (708-18) PARTE 2ª

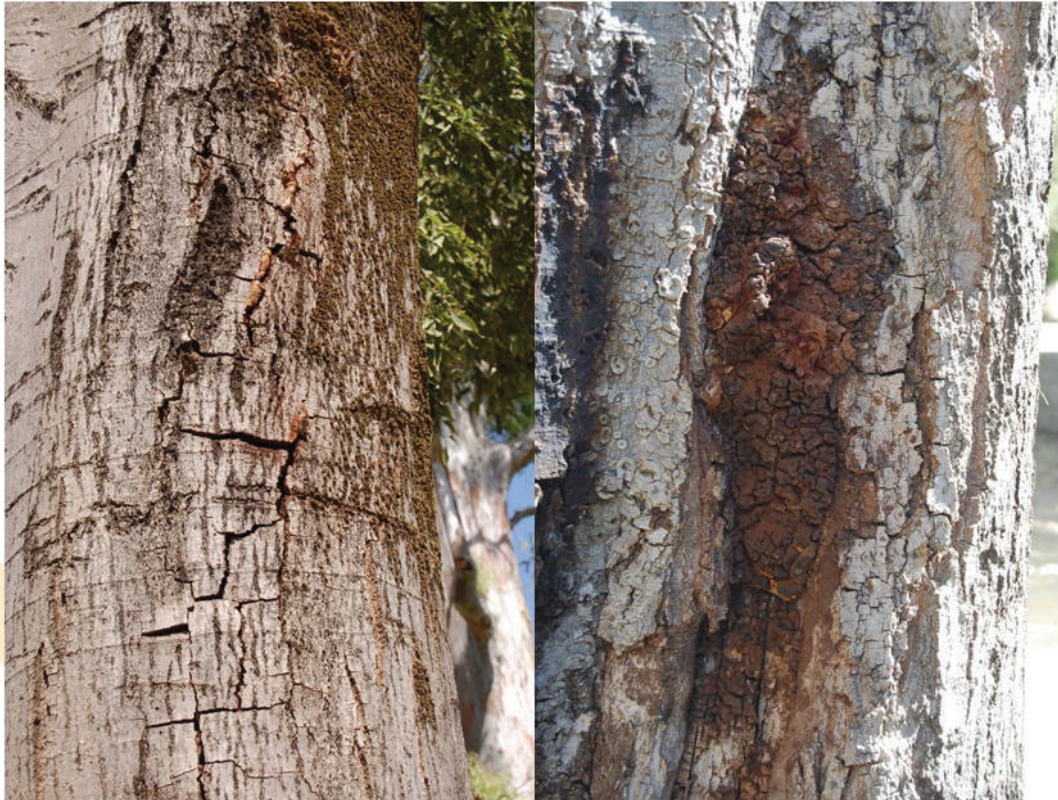
1. **FECHA:** 28-8-18
2. **SITUACIÓN:** **DISTRITO:** El Prado-Parque de María Luisa
3. **ESPECIE:** *Celtis australis* **Nº ID:** 3070
4. **P.C. (c.m):** 341 **ALTURA (m):** 18 **ALCORQUE (m):** Parterre de tierra
5. **LATITUD DE ACERADO:**
6. **LESIONES GRAVES:** Desgarros por fracturas de ramas y ejes principales, alta actividad patógena del hongo *Inonotus rickii*, degradación elevada en tronco y cruz principal.
7. **ESTADO GENERAL:** El estado fisiológico del árbol lo podríamos catalogar como medio, aunque su estructura sea débil y ante la presencia de vientos pudiera fracturar.
8. **OBSERVACIONES:** Posibilidad elevada de rotura y colapso total de la copa.
9. **FOTOGRAFÍAS:**

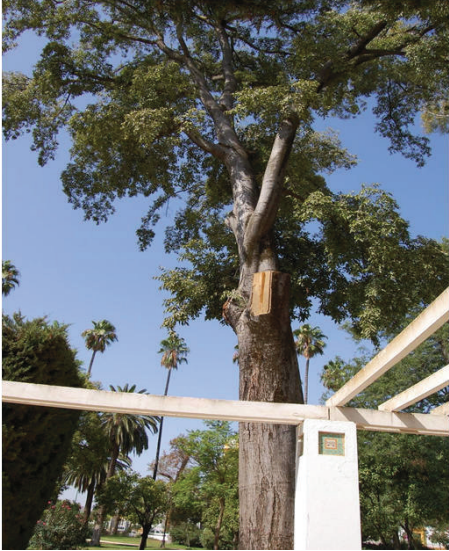
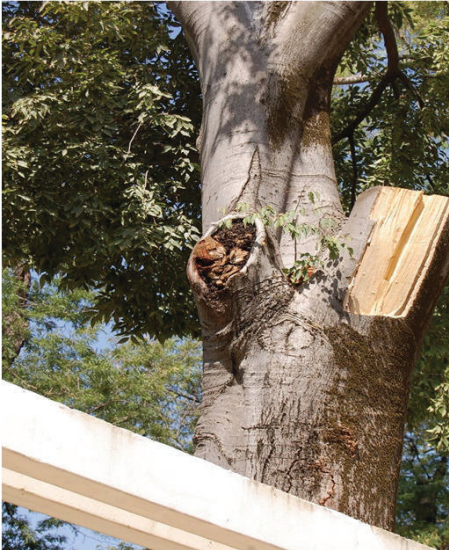
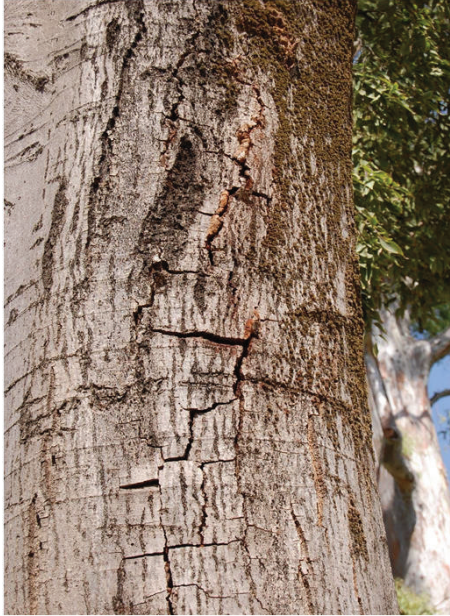
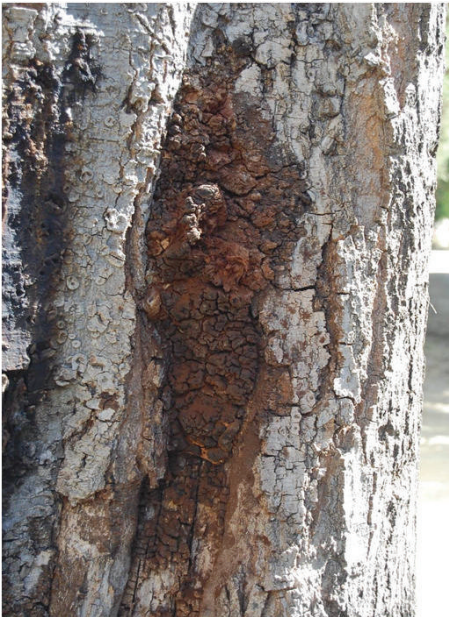
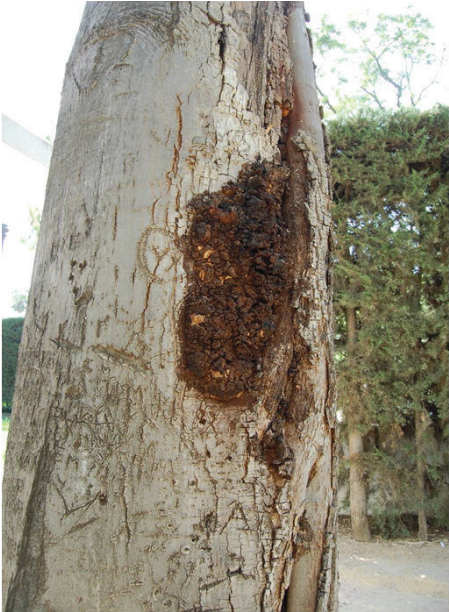
REPORTAJE FOTOGRAFICO

Dicha testificación se realizó a 1,30 metros del suelo en Orientación Norte. Nos muestra la existencia de madera en buen estado en los 6 primeros cm, despues existe una zona muy amplia de madera degradada que abarca desde los 6 hasta los 40 cm.

Dicha testificación se realizó a 1,30 metros del suelo en Orientación Este. Muestra una zona en madera en buen estado hasta los 15 primeros cm. Después existe una zona de madera muy degradada desde los 15 hasta los 40cm.

Dicha testificación se realizó a 1,30 metros del suelo en Orientación Oeste, parece mostrarnos una zona algo alterada pero todavía en buen estado funcional y mecánico. Pensamos que el árbol no ha terminado de fallar por completo gracias a esta "costilla" de madera sana funcionalmente activa.

Dicha testificación se realizó a 1,30 metros del suelo en Orientación Sur. Vuelve a mostrarnos una zona altamente degradada que comienza a reflejar síntomas en los primeros 2 cm de corteza, volviendo a recuperase a continuación hasta los 9cm para de nuevo mostrar una zona de madera altamente degradada hasta los 40 cm. En líneas generales los datos obtenidos nos muestran una zona altamente degradada por la acción patógena del hongo *Inonotus rickii*, se estima que esta zona puede llegar a abarcar unos 2/3 del total del plano evaluado. Por lo tanto, las probabilidades de que vuelvan a producirse fallos en ramas y tronco son muy elevadas.

Propuestas y/o consejos: Dado que no es recuperable su estado y al no existir medidas para combatir la actividad fúngica en dicho árbol y unido todo esto que se ha catalogado como que representa un riesgo alto, se propone el apeo de dicho árbol.
