SOLICITUD DE APEO DE ARBOLADO VIARIO (AP-130-21) PARTE 1ª

MOTIVO: RIESGO NO TOLERABLE

UBICACIÓN: Calle José Maluquer

Formulario de Evaluación Básica de Riesgo de Arbolado

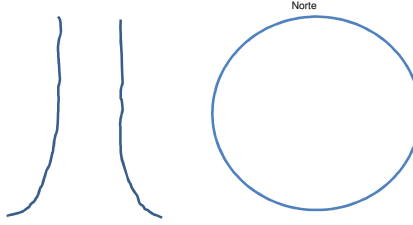
Notas, explicaciones, descripciones: Ejemplar antiguamente terciado. Toda la estructura antigua está profundamente degradada. Presenta grietas activas por el tronco y ejes primarios. Cavidades y termiteros consolidados. Los únicos tejidos estructurales en buen estado son los pertenecientes a los epicórmicos juveniles anclados en los puntos de terciado. Se aplica tracción manual al tronco y se constata la fragilidad de la estructura. Podría caer en cualquier momento.

Propuestas y/o consejos Se propone su apeo y reposición, puesto que no existen alternativas para permitir la viabilidad del ejemplar dentro de unos rangos razonablemente tolerables de riesgo asociado a él.
