AP-280-2021
AAP

SOLICITUD DE APEO DE ARBOLADO VIARIO (AP-280-21) PARTE 2ª

MOTIVO: RIESGO NO TOLERABLE

Formulario de Evaluación Básica de Riesgo de Arbolado

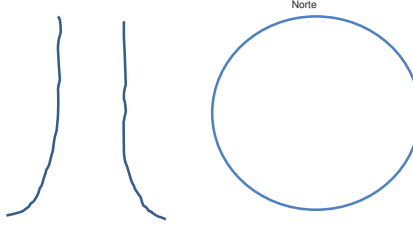
Notas, explicaciones, descripciones: Ejemplar con chancro longitudinal en tronco. Pudrición en cuello don-
de ha perdido la albura en el 80 % del perímetro, afectando seriamente su estabilidad estructural. Presenta degrada-
ción avanzada en tronco. Inclinación de 20 ° en tronco sobre su vertical sin corrección en copa. Se aplica fuerza
de tracción manual sobre el tronco y se constata la fragilidad del cuello. Podría colapsar sólo con fuerza manual.

Propuestas y/o consejos Se procede a su apeo inmediatamente, debido a la falta de alternativas para mitigar el nivel de riesgo que presenta, que está
el rango de "no tolerable".
