Expediente: 274/2021

AP-492-2021
CAF

SOLICITUD DE APEO DE ARBOLADO VIARIO (AP-492-21) PARTE 2ª

MOTIVO: RIESGO NO TOLERABLE

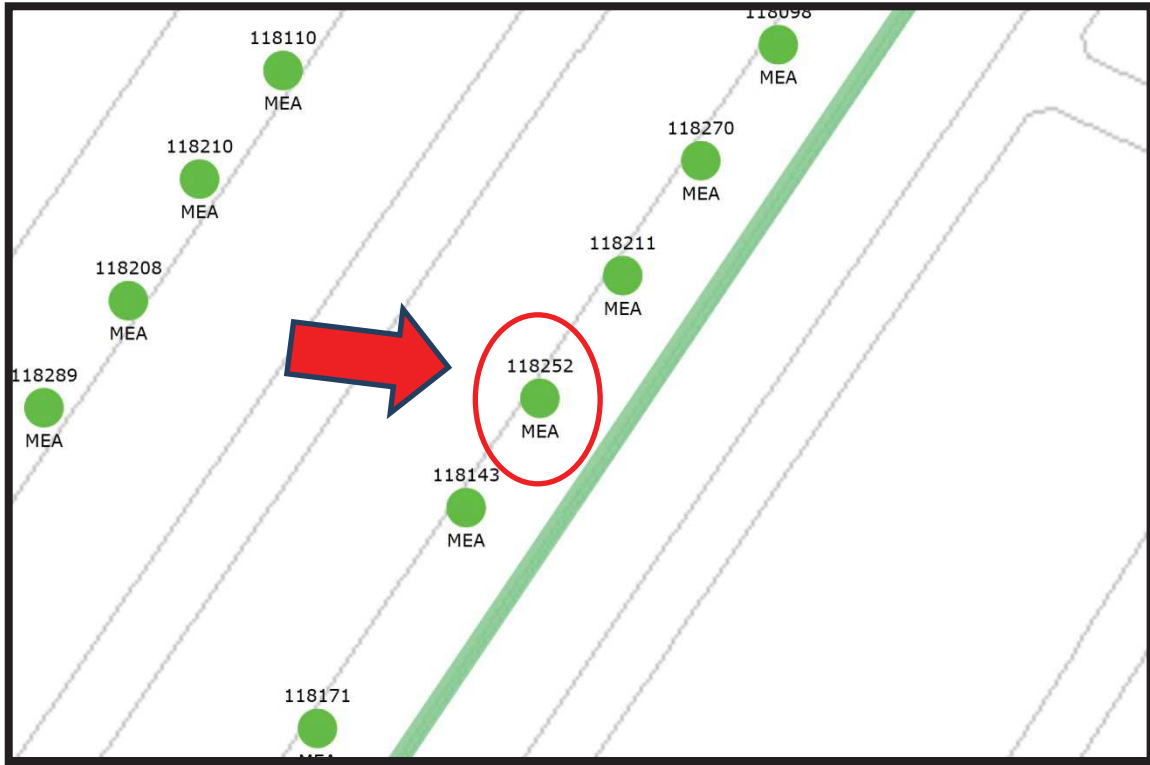
13. PLANO SITUACIÓN:

1. **FECHA:** 24 de noviembre de 2021
2. **SITUACIÓN:** Calle Ingeniería.
3. **Distrito:** Norte.
4. **ESPECIE:** *Melia azedarach*.
5. **P.C. (c.m):** 97
6. **ALTURA (m):** 7.5

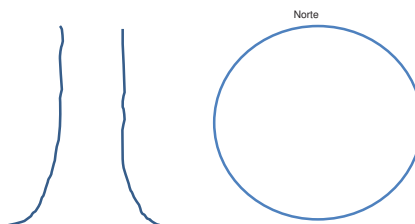
Notas, explicaciones, descripciones: Ejemplar que ha fallado en cruz principal. Muestra cavidad y pudrición en dicho punto. Escasa pared residual y degradación avanzada del duramen. Con un solo eje primario, que presenta unión muy debilitada.

Propuestas y/o consejos Se solicita su apeo por nivel de RIESGO NO TOLERABLE. No existiendo alternativas para mitigarlo, y a la vez favorecer la consolidación de los defectos. Su resiliencia para formar una nueva copa se estima mínima.
