OBJETO DEL APEO: *Quercus robur* con id nº 506 situado en los jardines del Real Alcázar de acuerdo con el informe Técnico emitido al respecto.

FICHA DE APEO DE ARBOLADO EN JARDINES DEL REAL ALCÁZAR DE SEVILLA

1. **FECHA:** 19/11/2020
2. **SITUACIÓN:** Jardines del Real Alcázar **DISTRITO:** Casco Antiguo
ESPECIE: *Quercus robur*
3. **Nº ID:** 506
4. **P.C. (c.m):** 180 **ALTURA (m):** 14,5 **ALCORQUE (m):** Camino de albero

ISA Formulario de Evaluación Básica de Riesgo de Arbolado

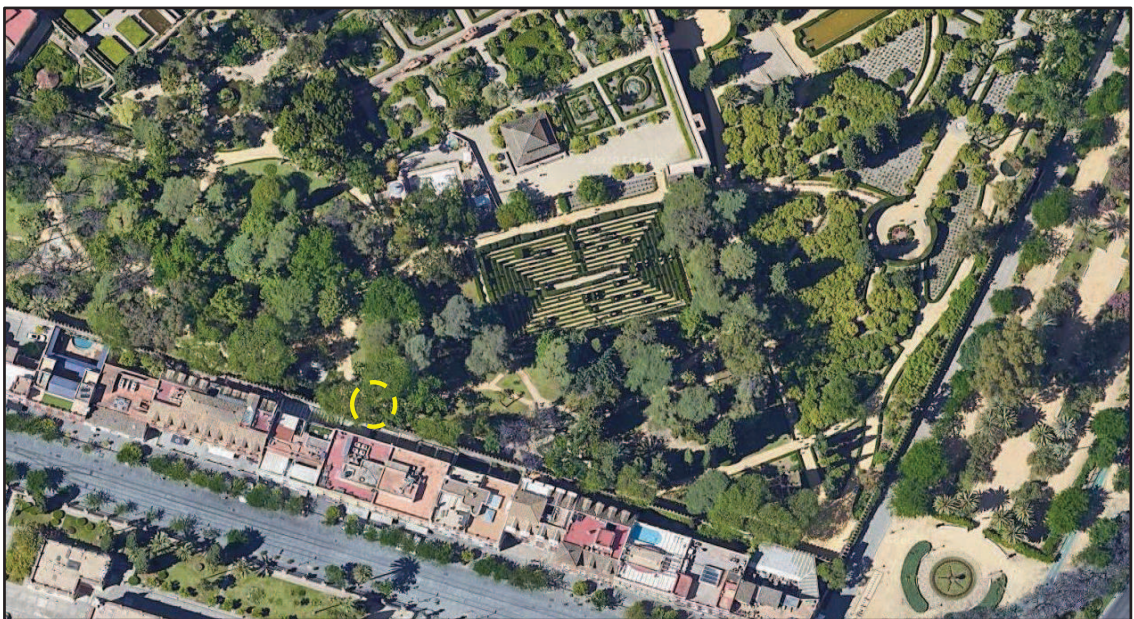
1. Vista general

ESTADO GENERAL: Se trata de un árbol completamente seco al 100%. No es recuperable su estado.

5. **LESIONES GRAVES:** Fractura de uno de sus ejes principales
6. **ESTADO GENERAL:** Ejemplar muerto, está seco al 100%. Se trata de uno de los pocos ejemplares del género *Quercus sp* que sobrevivían en el Real Alcázar. Esta especie se encuentra fuera de su zona bioclimática, debido principalmente a que no tolera bien las temperaturas extremas de la época estival. Esto suele provocar graves quemaduras solares en corteza y hojas y acaba acarreado un debilitamiento de su capacidad fotosintética que suele ser aprovechado por otros agentes oportunistas como ciertas plagas y hongos. En líneas generales presenta riesgos bajo unos parámetros tolerables, solo el riesgo de fallo por vuelco completo se considera alto para causar daños sobre la muralla histórica.

2. Conservación de la primera sección de su tronco como nicho ecológico. Se propone reducir la sección de su tronco hasta los 3-4m de altura, simulando una rotura natural en la zona de corte. Con esta medida se pretende conservar el tronco como refugio para la avifauna local y otros agentes macro y microscópicos que colaboran en el buen funcionamiento del ecosistema de un jardín histórico como este. Esta medida puede tener una vigencia de entre 2 y 4-5 años, cuando la sección muestre suficientes signos de degradación interna, se valoraría su apeo definitivo y/o su traslado a otra zona de los parterres interiores del Real Alcázar para que continúe aportando los beneficios mencionados desde una posición abatida, sin riesgo alguno.
