Expediente: 25/2021

AP-31-2021
AAP

FICHA DE SOLICITUD APEO DE ARBOLADO ZONA VERDE (31-2021) 2ª PARTE

MOTIVO DEL APEO: RENOVACIÓN DE ARBOLADO.

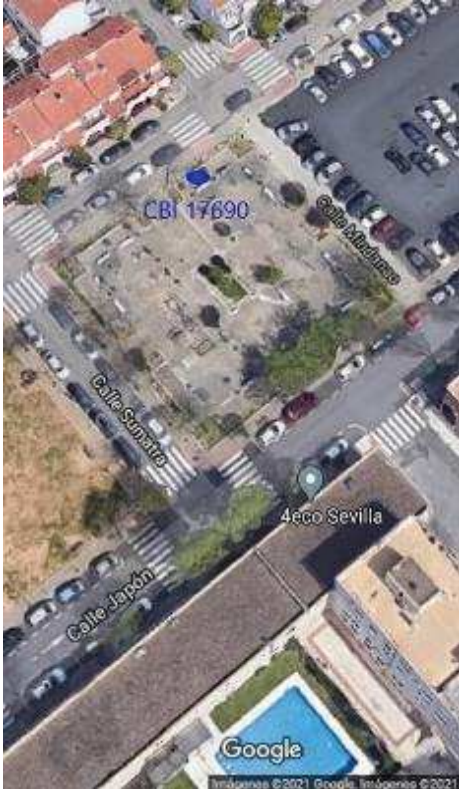
Localización: Plaza ajardinada de la calle Japón (Sector 12), Dto Sevilla Este-Alcosa-Torreblanca

Árbol decrepito situado en un parterre corrido de tierra. Tronco muy inclinado (45°) seguramente por ausencia de entutoramiento efectivo y curvado por exceso de peso. Se aprecia descortezamiento, madera vista y fendas a lo largo del tronco en la zona de tensión y ramas primarias, producida seguramente a partir de muerte cambial tras exposición al sol, llegando a afectar a un 30% del perímetro; se observa madera de reacción y ligera degradación de la madera. Copa rala, con poco vigor. La inclinación se ha corregido posteriormente en copa mediante refaldeo y eliminación de rama primaria; como consecuencia se aprecian amplias heridas de poda con madera vista.

Desde un punto de vista de riesgo y tras la evaluación visual y determinación posterior del nivel de riesgo basada en las Fichas ISA, el posible fallo por rotura de tronco por encima suelo, se clasifica como de RIESGO MODERADO para peatones en la actualidad.

Descortezamiento, madera vista y fendas a lo largo del tronco en la zona de tensión y ramas primarias, producida seguramente a partir de muerte cambial tras exposición al sol, y que llega a afectar a un 30% de su perímetro; se aprecia madera de reacción y ligera degradación de la madera. Copa rala, con poco vigor. Débil inserción de rama primaria.

Se recomienda apeo por criterio de gestión y sustitución al considerarse no viable a corto/medio plazo y aportar pocos servicios ecosistémicos.
