Expediente: 29/2021

AP-33 a 37-2021
AAP

SOLICITUD DE APEO DE ARBOLADO VIARIO (AP-36-21) PARTE 2ª

MOTIVO DEL APEO: RIESGO NO TOLERABLE

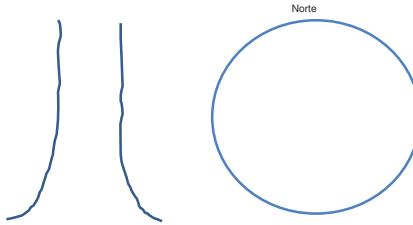
Notas, explicaciones, descripciones: Ejemplares con afecciones fúngicas severas provocadas por hongos antiguos. Estructuras muy degradadas en general. Cavidades por toda la estructura. Grietas afectando a horquillas. Daños a nivel de suelo por continuada restricción radicular.

Propuestas y/o consejos Se propone su apeo y reposición, puesto que no existen alternativas para permitir la viabilidad del ejemplar dentro de unos rangos razonablemente tolerables de riesgo asociado a él.
