AP-39-2021
AAP

COMUNICADO DE APEO DE ARBOLADO VIARIO (AP-39-21) PARTE 2ª

MOTIVO: POR CRITERIOS DE GESTIÓN/RENOVACIÓN

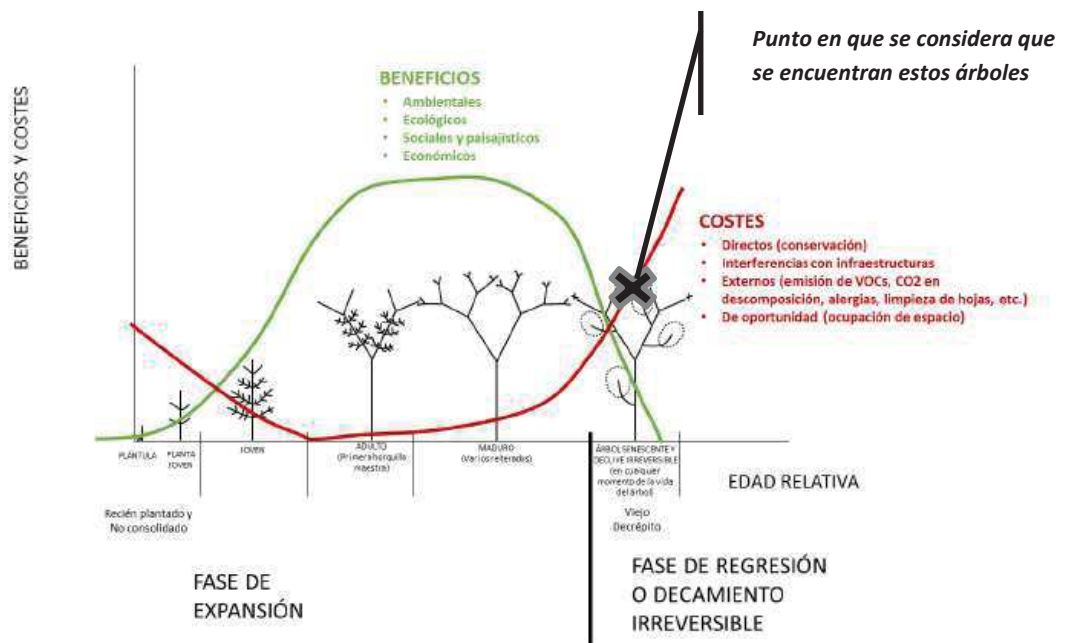
7. **ALCORQUE (m):** 1 x 1
 8. **LATITUD DE ACERADO(m):** 4
 9. **LESIONES GRAVES:**
 - Ejemplar antiguamente terciado. En los puntos donde se practicaron los cortes de reducción, se observa pudriciones activas en tejidos con una significativa degradación actualmente.

- Cavidades en tronco y ejes primarios con abertura al exterior y asociadas previsiblemente a los procesos activos de degradación ya señalados.
 - Multitud de estructuras juveniles de origen epicórmico ancladas sobre ejes con tejidos significativamente degradados que probablemente hayan sufrido un deterioro intenso en su capacidad de soporte mecánico.

- Se observan algunas heridas de tejidos activos en la zona radicular descubierta, probablemente generadas por la propia retirada del material que la cubría. Estos daños, a pesar de no ser graves a priori, sí que tienen capacidad de mermar en el medio plazo la ya de por sí comprometida vitalidad del ejemplar.
- La especie que nos ocupa presenta una serie de características que hacen determinar una corta vida útil futura al ejemplar en la situación en la que se encuentra; tiene dificultades para compartimentar y consolidar defectos causados por patógenos de tipo fúngico especialmente. Por lo que, en ejemplares que han sufrido podas severas, su madera tiene una baja resistencia ante una posible colonización fúngica. Y por tanto, también una baja resiliencia para sobreponerse tras la agresión que supone este tipo de podas.
