**Expediente: 36/2021**

AP-48,51 y 52-2021  
AAP

**FICHA DE SOLICITUD APEO DE ARBOLADO ZONA VERDE (48-2021) 2ª PARTE**

**MOTIVO DEL APEO: RIESGO NO TOLERABLE y RENOVACIÓN DE ARBOLADO.**

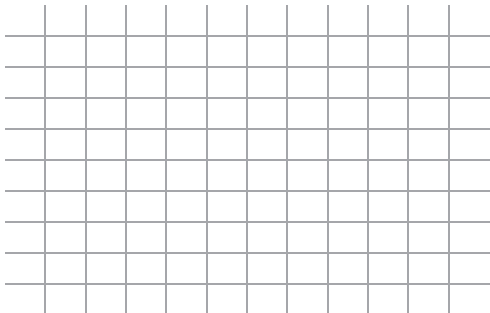
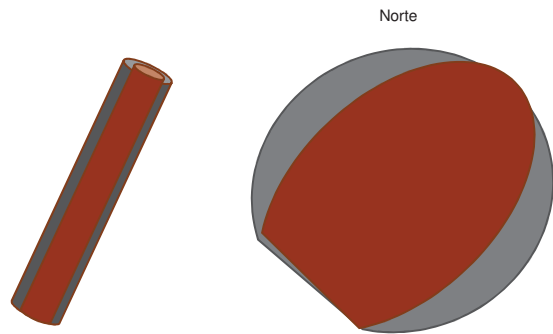
Árbol inclinado (30°), desequilibrado, situado junto a transitada avenida con acerado y carril bici. Se constata cavidad longitudinal con pudrición activa que afecta al tronco en toda su longitud y con apertura de un 40% principalmente en la zona a tensión, aunque también en la zona de compresión en forma de profundas grietas, y que se prolonga hacia la cruz y ramas primarias. En el tronco y en el resto de la estructura también se perciben tumoraciones. En cruz, alineadas con las anteriores grietas, se observa importante codominancia con corteza incluida de la que surgen los dos ejes que conforman la estructura, uno de ellos muy inclinado hacia zona de paso. La copa tiene forma de vaso desequilibrado, conseguida por al menos 3 terciado, podas de limpieza y refaldeo. En toda la estructura existen heridas/tocones con madera vista y/o pudrición. Los ramos se insertan debilmente sobre los terciados no consolidados (uniones débiles). Se recomienda tala por criterio de gestión y sustitución de la especie.

- Propuestas y/o consejos**
1. Apeo y sustitución de especie \_\_\_\_\_
  2. \_\_\_\_\_
  3. \_\_\_\_\_
  4. \_\_\_\_\_
