Expediente: 37/2021

AP-49-2021
AAP

FICHA DE SOLICITUD APEO DE ARBOLADO ZONA VERDE (49-2021) 2ª PARTE

MOTIVO DEL APEO: RIESGO NO TOLERABLE y RENOVACIÓN DE ARBOLADO.

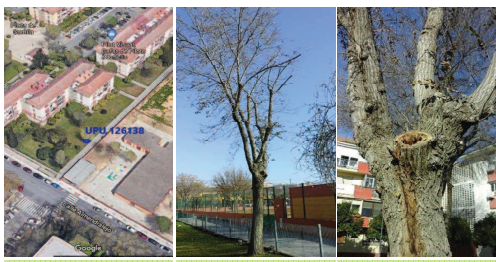
Localización calle posterior de la plaza Gomela (Alcazar), cerca de una de las entradas al CEPEU-Liceo de Puente

Árbol desequilibrado por pérdida de rama primaria, situado en los límites de una pradera, junto a los bordillos de una acera desde la accede a un colegio. Se constata importante cavidad en base del tronco/cuello con pared residual menor a un tercio del radio. En cruz presenta otra cavidad por pérdida de rama primaria en cruz que seguramente afecte a buena parte del tronco. La copa está formada en vaso mediante terciados, selección de chupones y refaldeos; recientemente apantallado para disminuir diana en caso de rotura/desgajes de ramas. En la estructura se aprecian tocones y heridas con madera vista y exudaciones. Los ramos (despuntados) se asientan sobre terciados no consolidados (uniones débiles). Se recomienda apeo y sustitución de especie.

Vista general del árbol. Se observa reciente apodado, para eliminar ramas en caso de rotura (espiga de ramas)

- Apeo y sustitución de especie
-
-
-
