FICHA DE SOLICITUD APEO DE ARBOLADO ZONA VERDE (52-2021) 2ª PARTE

MOTIVO DEL APEO: RENOVACIÓN DE ARBOLADO.

2. SITUACIÓN: DE LAS MONJAS, JARDINES PLAZA **Distrito:** Este-Alcosa-Torreblanca**ID:** 13678

3. ESPECIE: *Ulmus pumila*

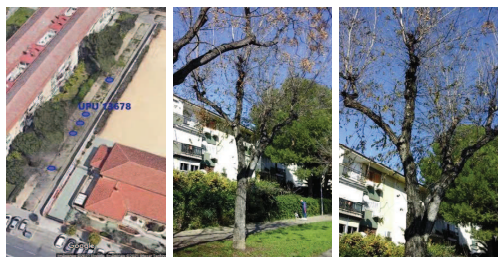
Estructura debilitada por hongos y heridas. Se observan signos claros de podas con mala técnica, engrosamientos y principio de pudrición, además de presentar una patología epidémica con lesiones de tipo...
