Expediente: 172/2021

AP-260-2021 a AP-263-2021
AP-263-2021
CAF

Formulario de Evaluación Básica de Riesgo de Arbolado

Cliente: Ayuntamiento de Sevilla. Servicio de Parques y Jardines. Fecha: 25-may.-2021 Hora: 8:30
 Dirección/localización árbol: Avenida de la Cruz Roja ID. Árbol: 20 Hoja 1 de 2
 Especie de árbol: *Robinia pseudoacacia* Perímetro: 159 Altura (m): 10 Proyección copa diám. (m): 5
 Asesor: Ute arbolado y jardinería sector norte de Sevilla Periodo de tiempo: 30 Herramientas utilizadas: Cámara Fotográfica, tablet, cinta métrica, martillo teflón, Arbomap

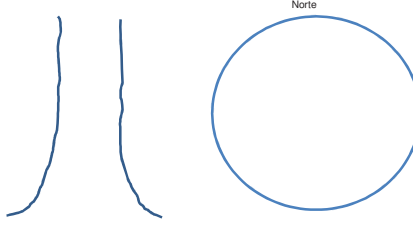
Notas, explicaciones, descripciones: Ejemplar con chancro en eje principal, originado por el fallo de uno de los ejes primarios. Dicho desgarro muestra pudrición llegando al duramen del eje. Tras el fallo mencionado el ejemplar queda con alta esbeltez incrementando la probabilidad de fallo. Y se detecta importante pérdida de labio de herida.

Propuestas y/o consejos Se propone su apeo y reposición, puesto que no existen alternativas para permitir la viabilidad del ejemplar dentro de unos rangos razonablemente tolerables de riesgo asociado a él.
