**Expediente: 171/2021**

AP-264-2021 a AP-266-2021  
AP-266-2021  
CAF

## SOLICITUD DE APEO DE ARBOLADO VIARIO (AP-266-21) PARTE 2ª

### MOTIVO DEL APEO: RIESGO NO TOLERABLE

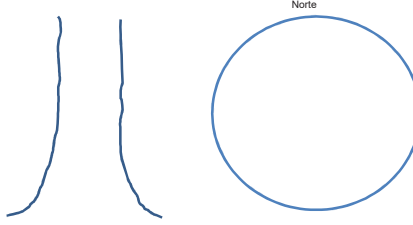
**Notas, explicaciones, descripciones:** Ejemplar con cavidad en cruz, maderas vistas en eje principal. Ejemplar con grieta vertical de 1.50 metro desde la cruz, grieta que se repite en el lado posterior. Copa reducida tras la primera evaluación. Actualmente se observa que el avance de la pudrición es significativo y que el nivel de deterioro que presentan los tejidos visualmente, podrían inducir el colapso de alguna estructura, sin necesidad de se diesen rachas de vientos o lluvia intensas. El deterioro de los labios de herida es importante.

**Propuestas y/o consejos** Se propone su apeo y reposición, puesto que no existen alternativas para permitir la viabilidad del ejemplar dentro de unos rangos razonablemente tolerables de riesgo asociado a él.
