AP-70-2021
AAP

COMUNICADO APEO DE ARBOLADO VIARIO (AP-70-2021)

Código: AP-70-2021

Ubicación: Plaza Luis Cernuda

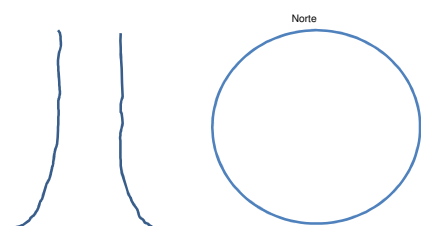
Notas, explicaciones, descripciones: Ejemplar con severa degradación estructural. Presenta multitud de carpóforos, aparentemente de *Inonotus hispidus*. Descortezamientos severos por toda la estructura. Grietas que recorren todo el tronco. Labio de herida también degradado.

Propuestas y/o consejos Se realiza su apeo y se recomienda su reposición, puesto que no existen alternativas para permitir la viabilidad del ejemplar dentro de unos rangos razonablemente tolerables de riesgo asociado a él.
