**Expediente: 106/2021**

AP-151-2021  
AAP

**FICHA DE SOLICITUD APEO DE ARBOLADO ZONA VERDE (151-2021) 2ª PARTE**

**2. SITUACIÓN:** DEL COLLAO, PLAZA.

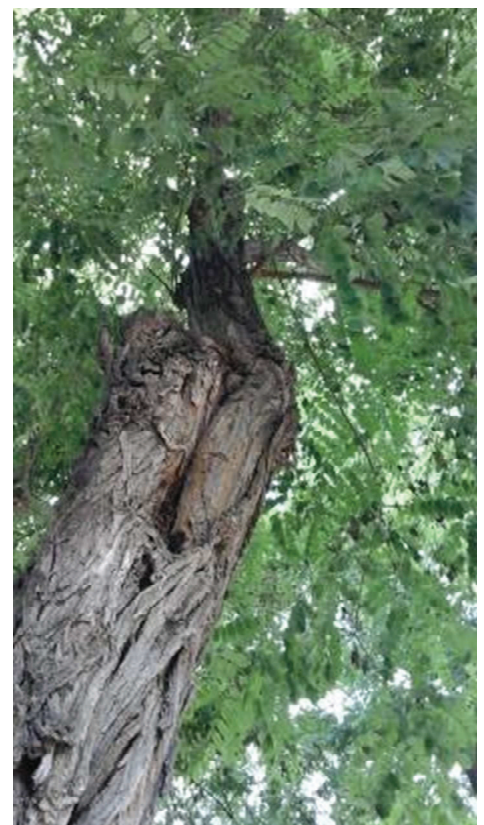
Se trata de un árbol desvitalizado situado en un alcorque sobre pavimento, sometido a severas y repetidas podas, al menos desde antes del año 2008. Las heridas abiertas por los cortes, son el origen de una muerte cambial y posterior intensa pudrición, que afecta prácticamente a todo el árbol, exceptuando a los ramos nuevos, desde las raíces principales hasta las ramas primarias. Dicha pudrición se manifiesta en forma de canchros, descortezamientos, madera vista, cavidades, grietas, etc. fácilmente visibles. El tronco está prácticamente hueco con un diámetro de la pared residual inferior a 1/3, y se abre en una cruz con primarias en codominancia. La copa tiene forma de vaso conseguida tras fuertes terciados, selección de brotes y refaldeo. Las ramas secundarias y ramos se asientan sobre terciados no consolidados con uniones muy débiles.

Pudrición que se extiende en buena parte de las ramas primarias. Ramas secundarias y ramos se asientan sobre terciados no consolidados, con uniones muy débiles.

La valoración de riesgo es alta, se recomienda el apeo del ejemplar y sustitución por otro individuo de otra especie, ya que, por un lado, no es posible acometer medidas que consigan una disminución del riesgo y por otro lado, el nivel de servicios ecosistémicos prestado por el ejemplar se considera escaso y fácilmente superable en poco tiempo por otro árbol joven de similares características.
