AP-498-2022
CAF

FICHA DE COMUNICADO DE APEO DE ARBOLADO ZONA VERDE (498-2022) 2ª PARTE

MOTIVO DEL APEO: RIESGO NO TOLERABLE

2. SITUACIÓN: DEL DUQUE, JARDINES PLAZA.

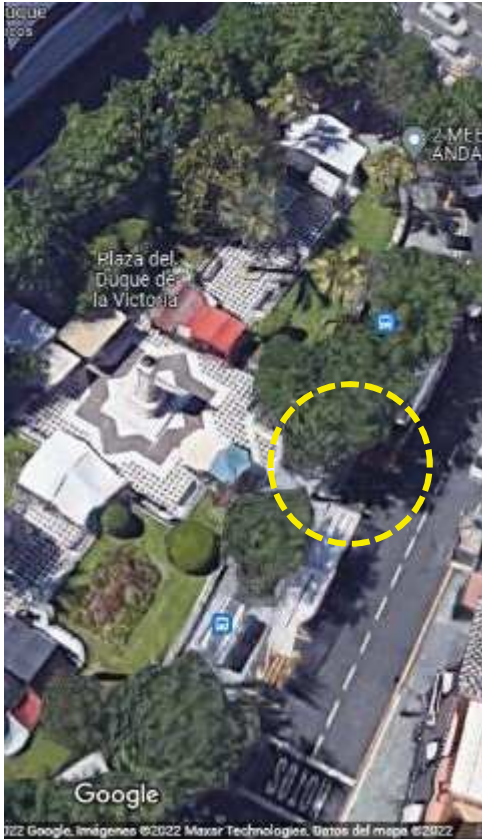
Localización: Plaza del Duque, Distrito Casco Antiguo

Se trataba de un almez joven en alineación situado en alcorque sobre pavimento. El acerado circundante había sido recientemente -julio del 2022- reparado y el alcorque ampliado, aunque no se habían observado señales en copa por posibles daños en raíces-. Inclinado en unos 20º al menos desde enero del 2014 sin que hubiera aparente corrección en copa, tras EMA -segunda semana de diciembre del 2022- se observó señales claras de levantamiento de la plataforma radicular: grietas circulares en el suelo alrededor del tronco con levantamiento a tensión y hundimiento a compresión de la plataforma radicular, comprobándose en días posteriores a la tormenta que el árbol continuaba moviéndose y que era posible cimbrarlo con la fuerza de un brazo. La estructura de la copa estaba formada por ramas primarias en macolla que interferían con una farola y tránsito de autobuses, por lo que había sido sometido a podas de refaldeo, entre otras. Tras el apeo se comprueba la existencia de una raíz estrangulante, posiblemente desarrollada por confinamiento del sistema radicular en el anterior alcorque.

Señales inequívocas de levantamiento de la plataforma radicular tras periodo de tormentas con rachas de vientos de más de 70 km/h: aparición de grietas circulares alrededor del tronco, con levantamiento de la zona a tensión y hundimiento de la zona a compresión. Raíz estrangulante.

Tras la evaluación visual y posterior categorización del nivel de riesgo según la metodología TRAQ, el posible fallo por vuelco radicular se clasifica como de RIESGO EXTREMO para peatones en la actualidad. Por lo tanto, se procede al apeo urgente del ejemplar al suponer un riesgo inadmisibles sin que sea posible otra acción o intervención razonablemente viable que pueda mitigar dicho riesgo.
