**Expediente: 618/2022**

**FICHA DE SOLICITUD APEO DE ARBOLADO ZONA VERDE (449-2022) 2ª PARTE**

**2. SITUACIÓN:** FRAY MARCOS DE NIZA, PARQUE.

**Distrito:** San Pablo-Santa Justa.**ID:** 70013.

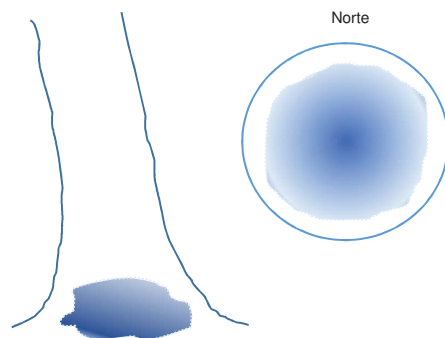
Se trata de un árbol decrepito, ligeramente inclinado en unos 20º hacia acerado, carril bici y aparcamiento de alta ocupación. El árbol de unos 25 años de edad está incluido en una alineación situada aproximadamente a un metro del vallado perimetral, perteneciendo a las primeras plantaciones las cuales se han sido sucediendo en el tiempo con otras actuaciones. El parque presenta su aspecto actual desde la primavera/verano del 2015 cuando fue reformado y reurbanizado, dotándose entonces de instalación de riego por aspersión, caminos pavimentados e instalación de iluminación y mobiliario urbano, además de un área de juegos infantiles y un área canina. Un año o dos después de dicha fecha, se aprecia en mayor a menor grado un progresivo decaimiento de los individuos de Brachychiton de la alineación, consistente en una brotación débil que después de un tiempo termina por amarillear y necrosar, secándose también las ramillas y ramas portadoras. En general los árboles afectados van perdiendo poco a poco la copa hasta que se mueren, pero en un caso -ID 70018- se produjo el desplome del árbol el cual sin embargo no presentaba una sintomatología acusada, aunque entonces pudo apreciarse podredumbre del cuello y de las raíces maestras. El árbol en estudio presenta la sintomatología anteriormente descrita en una fase avanzada con posible cavidad en cuello detectada por percusión y ligero cimbreado con la fuerza de un solo brazo, lo que induce a pensar en una posible pudrición del cuello y raíces maestras, con el consiguiente riesgo de desplome por rotura radical. En copa presenta heridas y tocones por poda roturas en tronco, y descortezamiento de la mayoría de las ramas de la copa por quemaduras solares. Se recomienda tala y sustitución de la especie, tal y como se ha venido realizando, y seguimiento de la vitalidad y estabilidad estructural del resto de individuos que quedan en la alineación.

1. Apeo con retirada de restos y desinfección de herramientas.
1. Sustitución de la especie en la alineación.
