AP-499-2022
CAF

FICHA DE SOLICITUD APEO DE ARBOLADO ZONA VERDE (499-2022) 2ª PARTE

INFORME JUSTIFICATIVO de APEO por CRITERIO DE GESTIÓN/RENOVACIÓN ENFERMEDAD INFECCIOSA

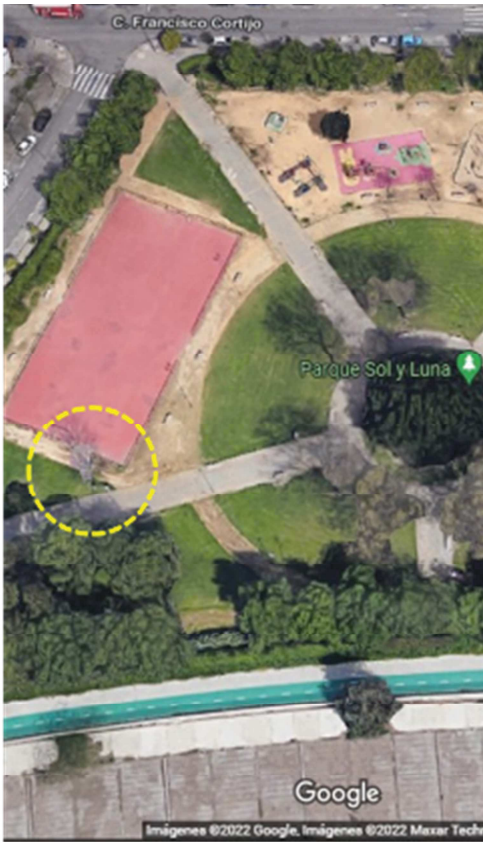
Se trata de un árbol de unos 40 años poco vigoroso y ligeramente inclinado, aislado y situado en pradera. Durante al menos los últimos 4 años se encuentra en un proceso de desvitalización progresiva con cada vez más ramas secas, normalmente bajas. Por toda la estructura se observa una sintomatología provocada por un chancro generalizado y ataques de insectos perforadores y que tiene como consecuencia intensas pudriciones y graves cavidades en cuello, tronco y ramas primarias. Aunque se aprecia grietas corticales en la parte baja del tronco, la formación de cordones de madera de reacción y de herida, en ocasiones sobrepasada, es generalmente débil.

Aunque tras la evaluación visual y posterior categorización del nivel de riesgo según la metodología TRAQ, el posible fallo por rotura radicular (caída rotacional), se clasifica en la actualidad como de RIESGO ALTO para peatones, se recomienda su apeo y retirada de restos, al encontrarse afectado por una patología infecciosa grave tal y como se justifica en el informe que se adjunta.

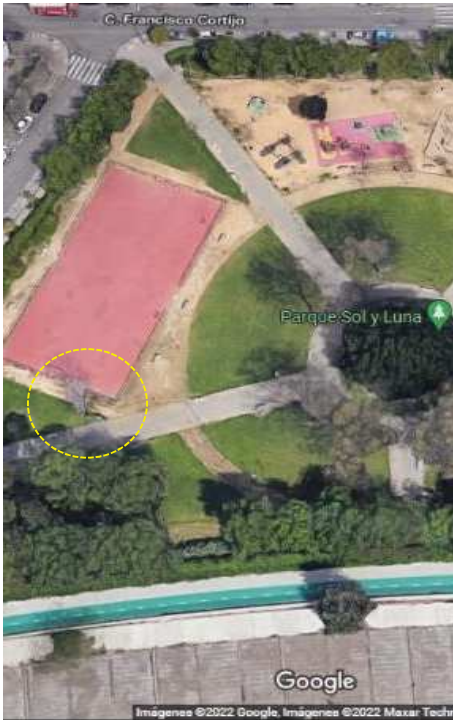
Se trata de un árbol de unos 40 años poco vigoroso y ligeramente inclinado, aislado y situado en pradera. Durante al menos los últimos 4 años se encuentra en un proceso de desvitalización progresiva con cada vez más ramas secas, normalmente bajas. Por toda la estructura se observa una sintomatología provocada por un chancro generalizado -¿chancro del álamo? y ataques de insectos perforadores y que tiene como consecuencia intensas pudriciones y graves cavidades en cuello, tronco y ramas primarias. Se aprecia además grietas corticales en la parte baja del tronco. La formación de cordones de madera de herida, en ocasiones sobrepasada, es generalmente débil. Se recomienda su apeo y retirada de restos, al encontrarse afectado por una patología infecciosa grave que hace inviable su desarrollo futuro y/o puede comprometer el buen estado fitosanitario de otros árboles de su entorno
